## 湛江“10·4”“安盛集5”轮 风灾事故调查报告

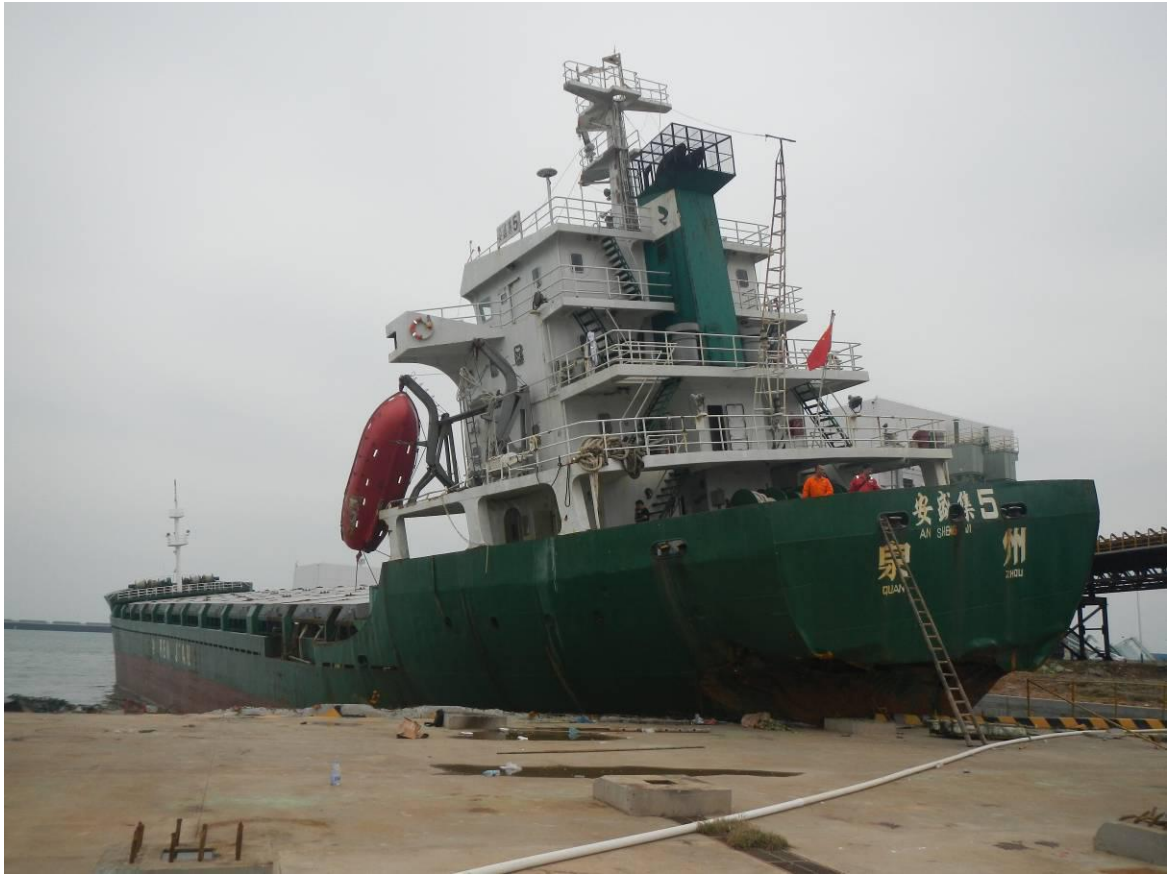
1300时左右，在风和浪的作用下，“安盛集5”轮最终搁置于辅料码头北侧护坡上，位置：20°04'.40N/110°28'.15E，期间船

尾与码头北端发生擦碰。

图 2：“安盛集 5”轮风灾事故现场照片

根据气象部门资料：2015 年第 22 号台风“彩虹”于 10 月 4 日下午 14 点 10 分在湛江坡区沿海登陆，登陆时中心附近最大风力 15 级，阵风超 17 级，最大风速达到 67.2 米/秒。“彩虹”是 1949 年以来十月登陆广东最强的台风，湛江港正好是台风中心经过的附近海面，“安盛集 5”轮在湛江港 2#引航锚地防台，遭遇超强台风的正面袭击，海面狂风、暴雨、巨浪，造成“安盛集 5”轮发生走锚、集装箱掉落、船舶搁置并与码头发生擦碰。
