# 台山“10·4”“粤安运 63”轮风灾 事故调查报告

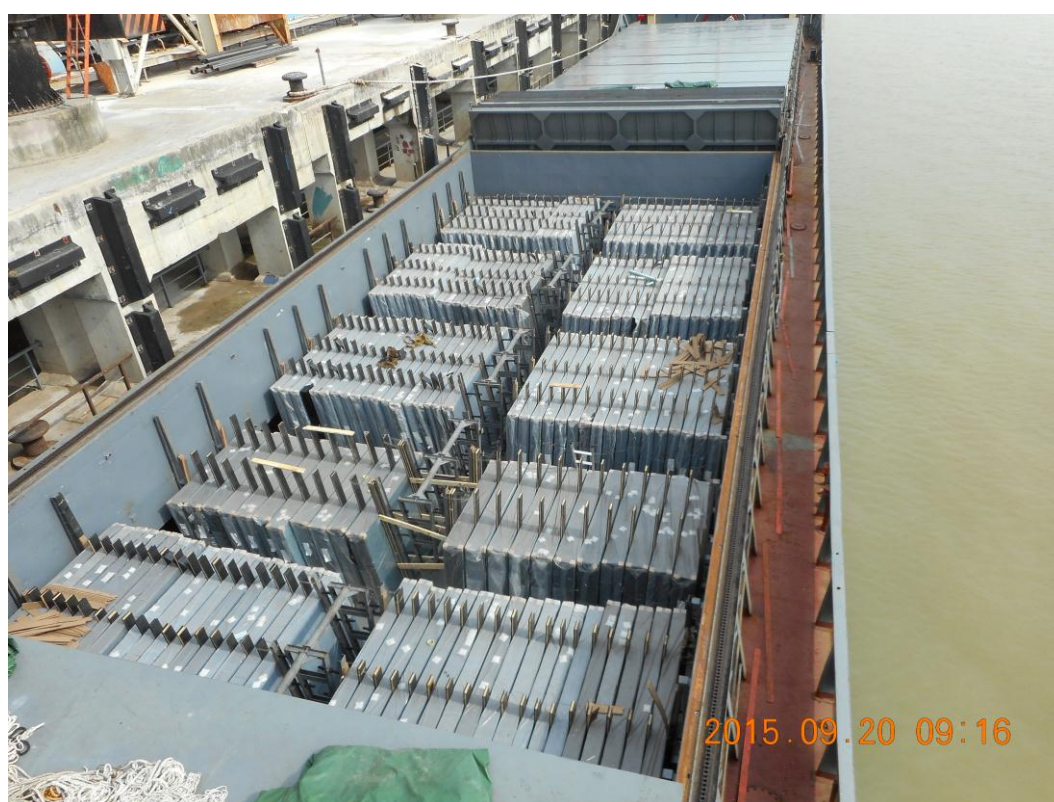
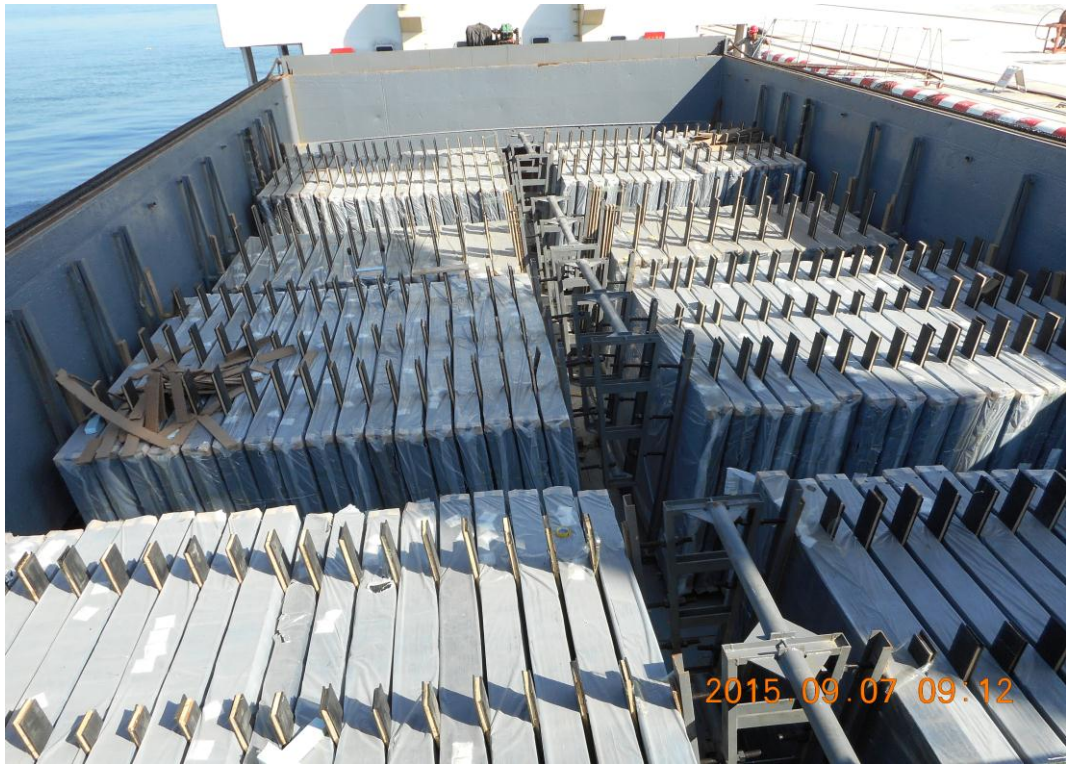
该船本航次装载玻璃约3050吨。每个货舱装载2层玻璃，底层纵向装6捆玻璃，左右侧合计装载12捆。上层纵向装5捆玻璃，左右侧合计装载10捆玻璃，横向两捆玻璃之间用钢质三脚架固定防止移动。前后货舱都按此情况装载。如下图(该图不是当事航次装载情况，可供参考)。
