# 珠江口“8·23”“荣翔 66”轮 风灾事故调查报告

编制单位：广州海事局

编制时间：2017 年 12 月 15 日

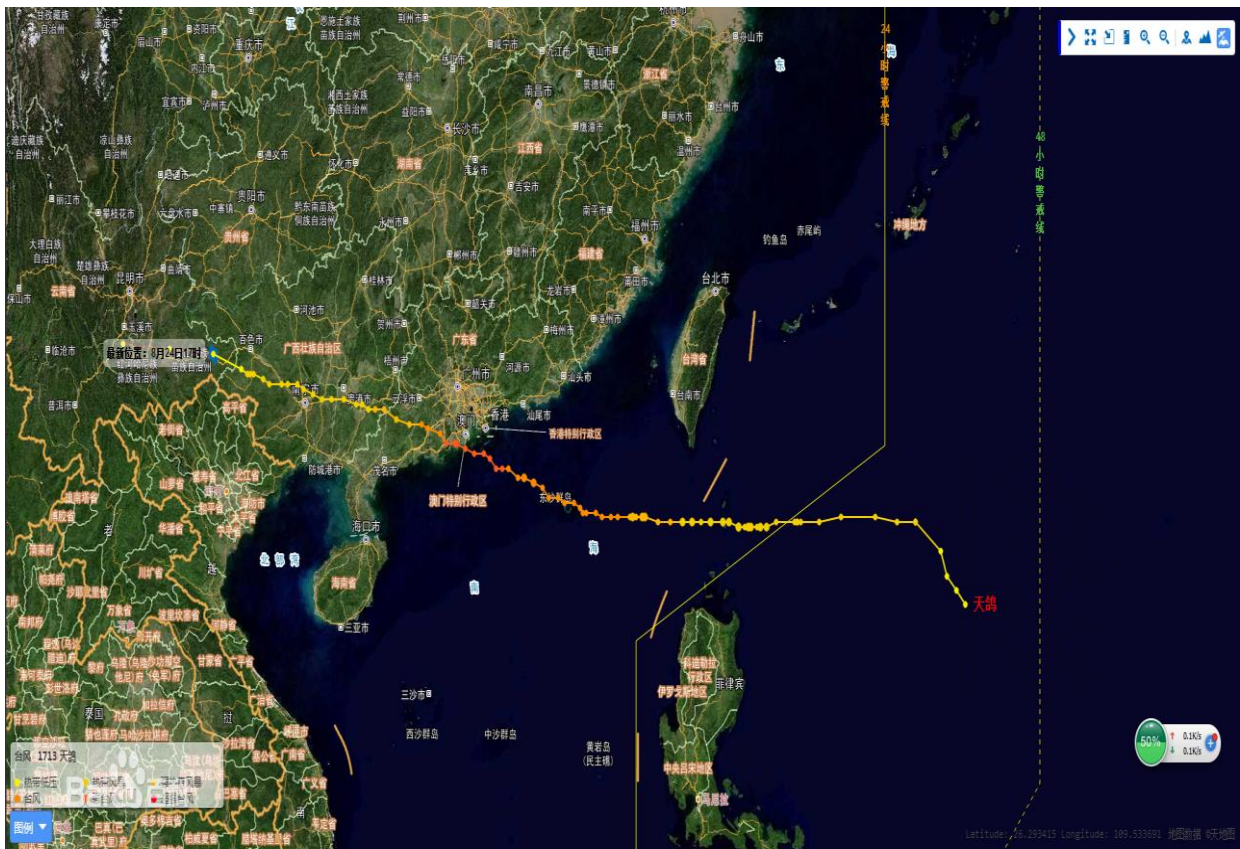
图 6：台风“天鸽”实际移动路径

约 1250 时，台风“天鸽”（强台风级）在广东珠海南部沿海登陆，登陆时中心附近最大风力有 14 级（45 米/秒），中心最低气压为 950 百帕，为 2017 年以来登陆中国的最强台风。

一是路径变化大。全球各主要预报机构 21 日 1400 时预报路径均指向粤东汕尾，22 日 1400 时全部调整为指向珠江

二是强度变化大、移动速度快。全球各主要预报机构 20 日 1400 时预报登陆强度均为热带风暴级，21 日 1400 时加强为强热带风暴或台风，22 日 1400 时加强为台风，23 日 0600 时调整为强台风。实际上，“天鸽”22 日上午以热带风暴强度进入南海后，24 小时内风力连跳 5 级，风力从 9 级猛增到 14 级。且进入南海后移速加快，一直在 25 公里/小时以上，部分时段超过 30 公里/小时，从进入南海到登陆仅有 29 小时，布防时间紧迫。

四是行进路径与登陆点极其不利。行进路径与海岸线夹角较小，导致珠三角城市群均位于破坏力更强的台风右侧，造成台风横扫珠三角广州、深圳、珠海、江门等 9 市均遭遇强风和严重的风暴潮。
