# 大万山岛“8·23”“SOLID I”、“SOLID II” 拖带船组风灾事故调查报告

编制单位：珠海海事局

编制时间：2017年12月20日

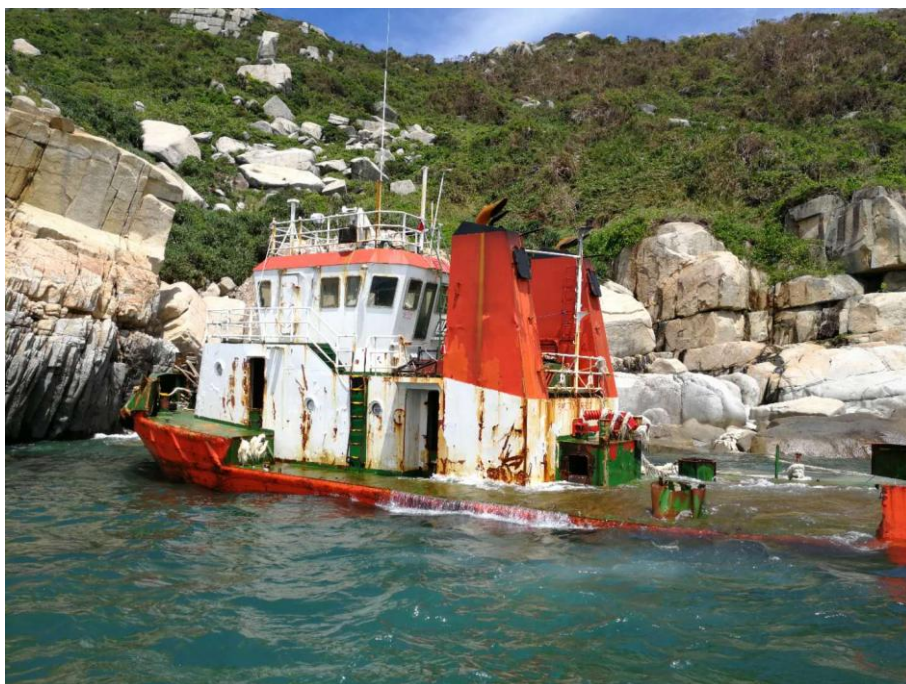
图 3：“SOLID I” 船事故现场图

约 1150 时，“SOLID I”船漂航至大万山岛南面水域，并在海岛附近礁石上坐浅（概位  $21^{\circ} 55.7' N$ ， $113^{\circ} 44.8' E$ ），海水涌入船舶舱室，船上 9 名船员弃船上岸。驳船“SOLID II”随后漂移至小万山岛南面水域搁浅（概位  $21^{\circ} 56.8' N$ ， $113^{\circ} 41.8' E$ ），在风浪作用下船舫断裂，3 名船员弃船登上小万山岛。
