MAIR020900201512

# 天津“11·06”“南辉 66”轮甲板集装箱掉落入海事故调查报告

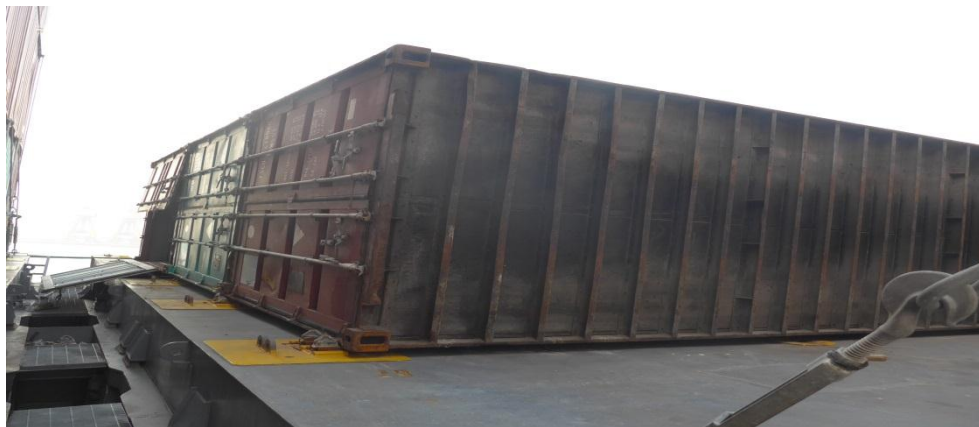
本次事故造成 39 个 40 尺集装箱掉落入海，7 个 40 尺集装箱损坏，主甲板栏杆部分变形受损，掉落入海的集装箱的箱号见附件 1。损坏的索具为：12 根活动头长拉杆，24 根活动头短拉杆，31 根焊体开式螺旋扣，13 根接长杆，28 个桥型连接器，104 个自动钮锁和 49 个单头燕尾式转锁（索具损失情况见附件 2）。

图 1 事故之后受损的集装箱

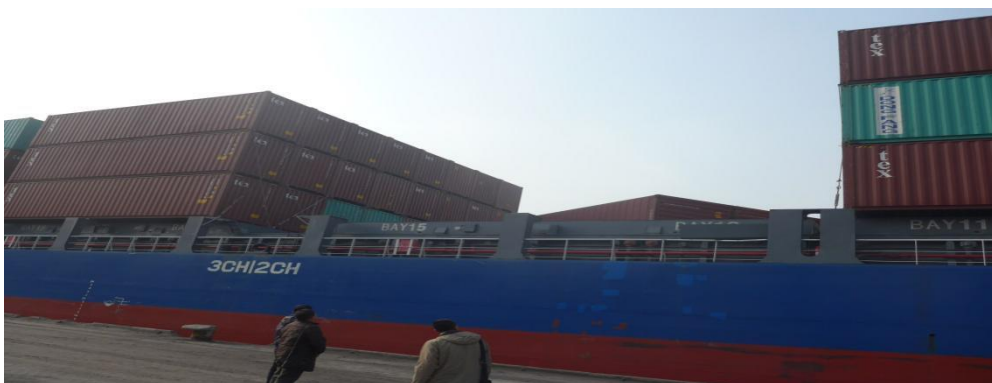
图 2 集装箱掉落之后的甲板装载情况

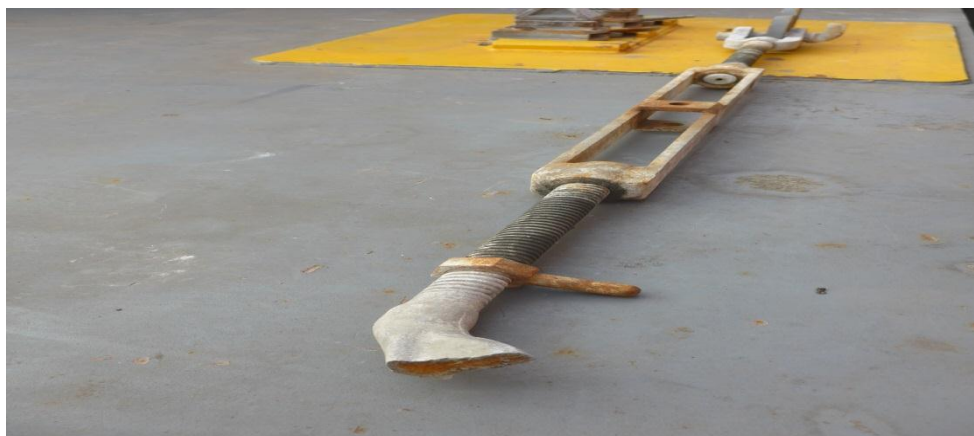
图 3 损坏的焊体开式螺旋扣

后将取样的接长杆和焊体开式螺旋扣送到天津市建筑材料产品质量监督检测中心进行破断负荷试验。试验结果为：接长杆的破断负荷为 393KN，焊体开式螺旋扣的破断负荷为 338KN。根据 CCS《钢质海船入级规范》，杆的最小设计破断负荷为安全工作负荷的 2 倍。由产品证书的安全工作负荷（250KN）可得，杆的最小设计破断负荷为 500KN，所测试的接长杆和焊体开式螺旋扣的实际破断负荷小于最小设计破断负荷。

3、建议有关部门加强对船用产品的质量监督，保证船舶配备的索具符合规范和产品证书要求。

建议中国船级社泰州办事处对“南辉 66”轮和江苏兴洋船舶设备制造有限公司的集装箱紧固件、绑扎件进行重新检验，

对“南辉 66”轮存在质量问题的紧固件、绑扎件进行更换，对江苏兴洋船舶设备制造有限公司存在质量问题的紧固件、绑扎件取消其船用产品证书。

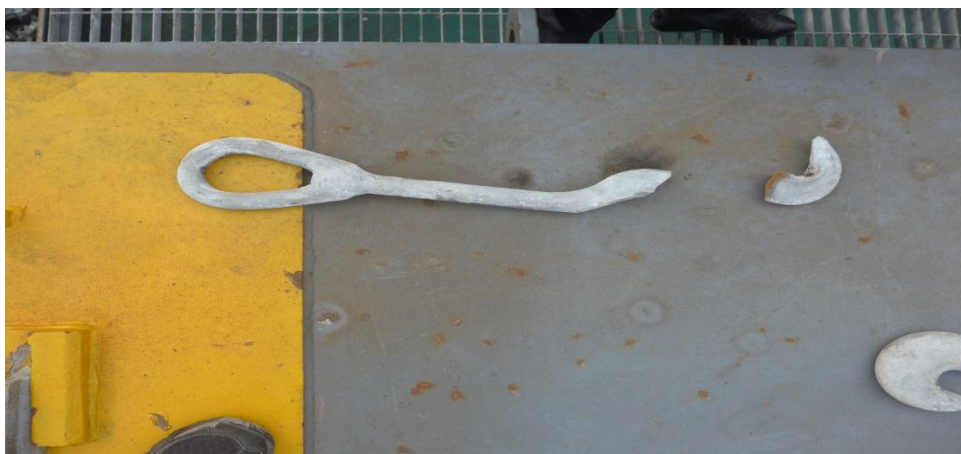
图 4 损坏的接长杆

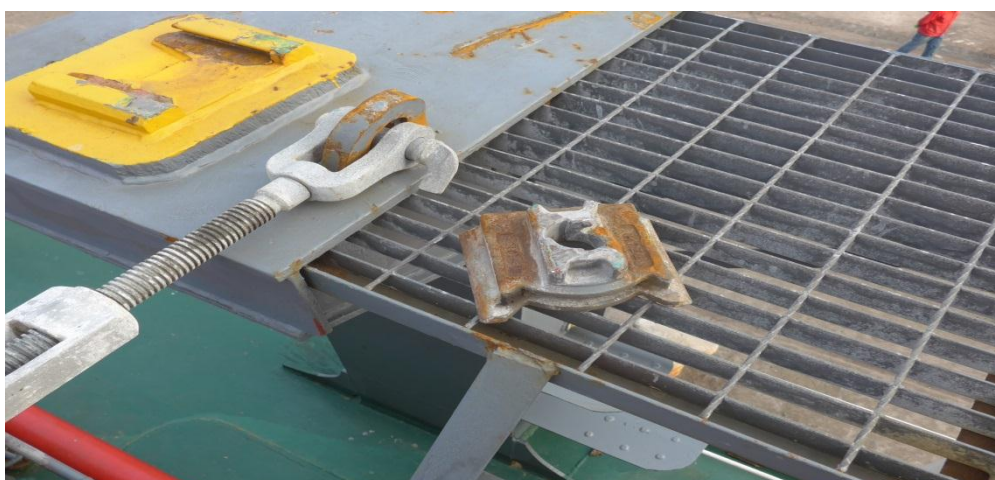
图 5 损坏的单式燕尾式转锁

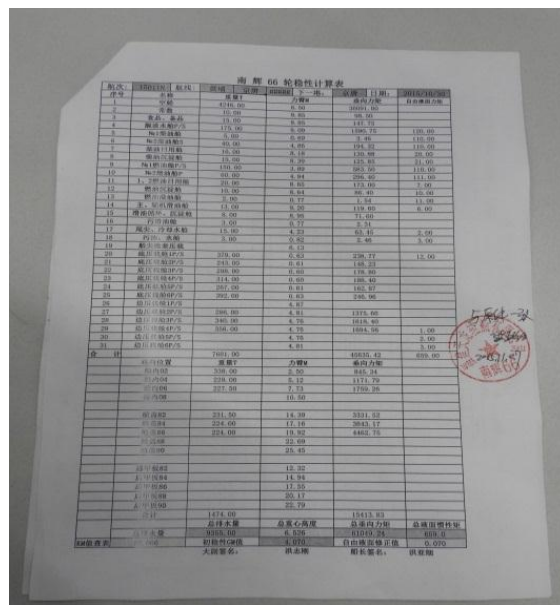
船舶压载水情况为:底压载舱 NO.1,2,3,4,5,6 左右均注满压载水,边舱 NO.2,3,4 左右均注满压载水,边压载舱 NO.1,5,6 左右没有注入压载水。艏吃水为:2.60 米,艉吃水为:5.40 米,修正后的 GM 值为:4.07 米。

图 6 “南辉 66”轮事故航次稳性计算

“南辉 66”轮本航次共装载 340 个集装箱，除了 5 个 40 尺重箱外，其他均为空箱。5 个 40 尺重箱没有配装在主甲板之上位置，而是配装在 NO.1 货舱内，降低了船舶重心高度，增加了船舶的 GM 值；NO.1, 5, 6 边压载舱左右保持空仓，没有注入压载水，导致船舶吃水减小，受风面积增大，船舶重心降低 GM 值增大。由于配载不合理，船舶开航时 GM 值为 4.07 米，船艏吃水 2.60 米，船艉吃水 5.40 米，船舶受风面积大，左右横摇的幅度和频率没有得到应有的抑制。
