# 上海吴淞“11.18”“鹏安盛”轮集装箱落海事故调查报告

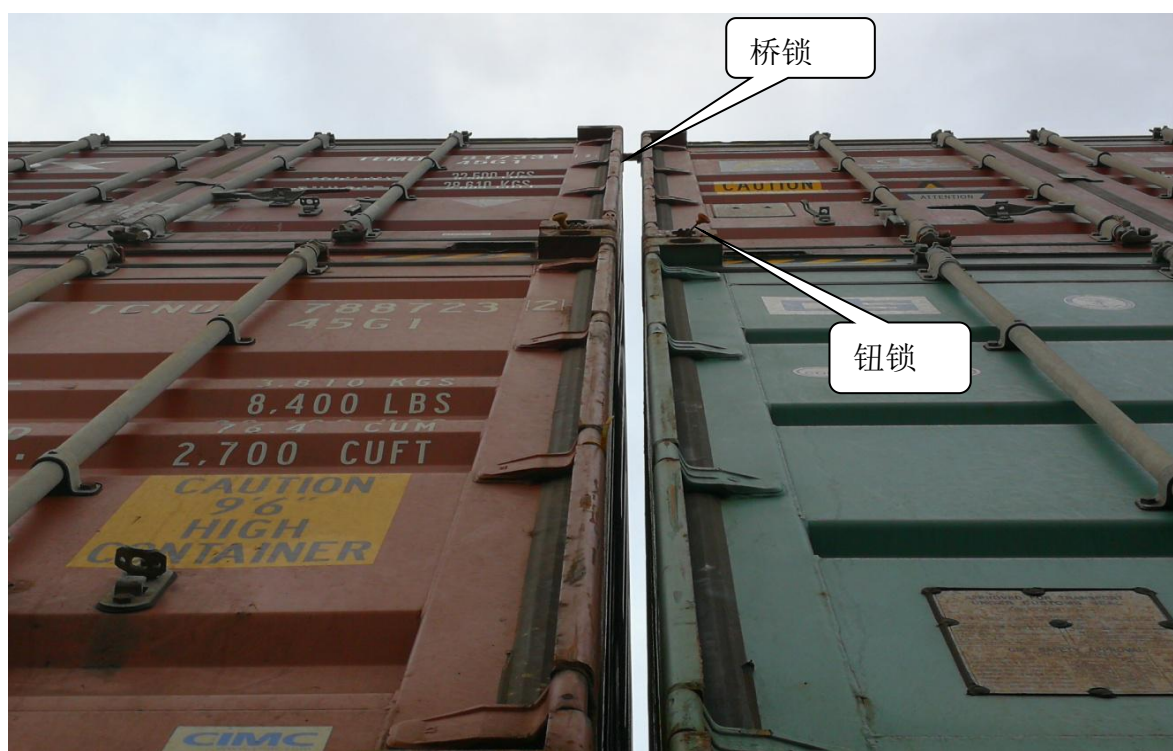
图 3：集装箱绑扎系固情况

经现场勘验，该船本航次舱内装载集装箱 4 层，主甲板以上装载集装箱 2 层（其中 16、20、24 贝装载 3 层），主甲板以上集

装箱均使用钮锁、桥锁以及绑扎杆交叉固定。甲板上三层用加长杆从货舱舱盖上的加强板连到最上面一层箱子的箱脚；两层的用普通连杆，从地令交叉绑到上层箱子的箱脚，横向和纵向箱子之间用桥锁和钮锁固定。开航前水手长带船员负责绑扎工作，大副检查全船绑扎系固情况，符合“鹏安盛”船上系固手册要求。

“鹏安盛”轮在长江口水域航行时，遭遇大风浪天气，突来的一个 5 米巨浪直接拍击船体及甲板上的集装箱，船体大角度左倾，受海浪直接拍击处的集装箱所受的外力超出其系固索具所能承受的最大负荷，从而导致该处的集装箱倒落海中。

（一）公司应立即开展自查自纠，从安全管理体系着手加强船舶对恶劣天气的防范。对公司所有船舶上的系固索具进行大检查，并建立常态化检查机制，对于存在安全隐患的索具及时进行更换。

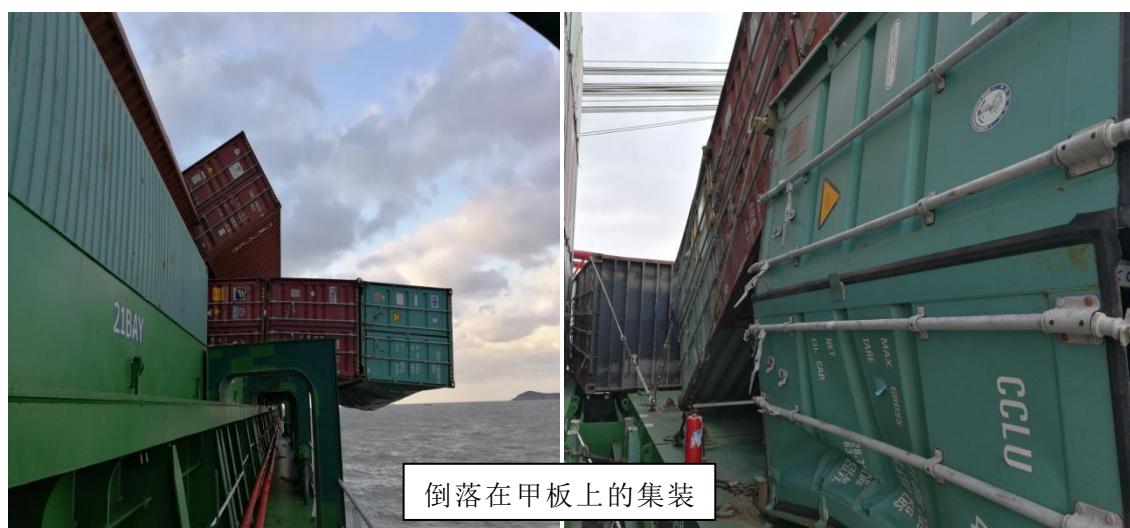
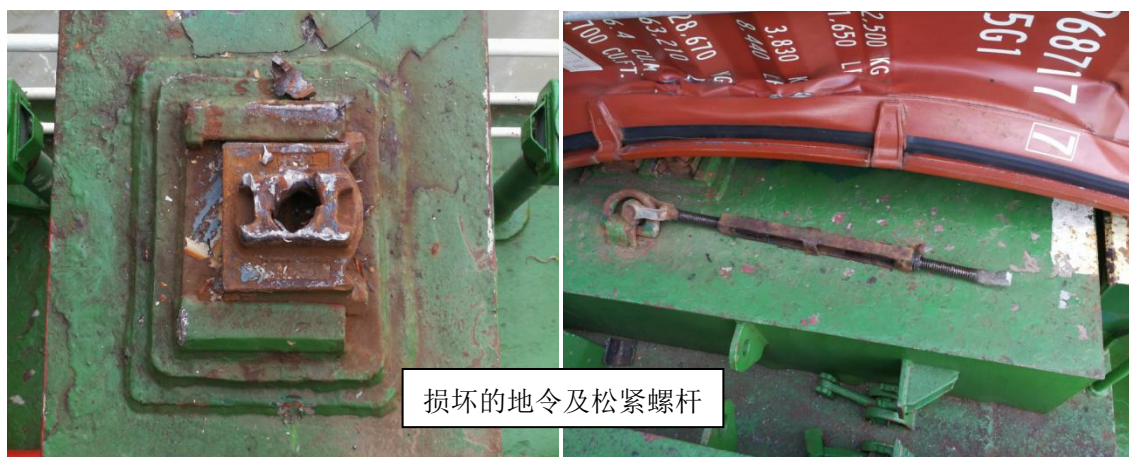
图 11:1523 时 VTS 监控截图

事故造成 32 个装载汽车备件的 40 英尺集装箱落海灭失，16 个集装箱倒落在甲板，其中 12 个箱体有损坏。
