# 英德“8·3”“粤清远货 2238”人员落水 事故调查报告

编制单位：清远海事局英德海事处

编制时间：2019 年 10 月 31 日

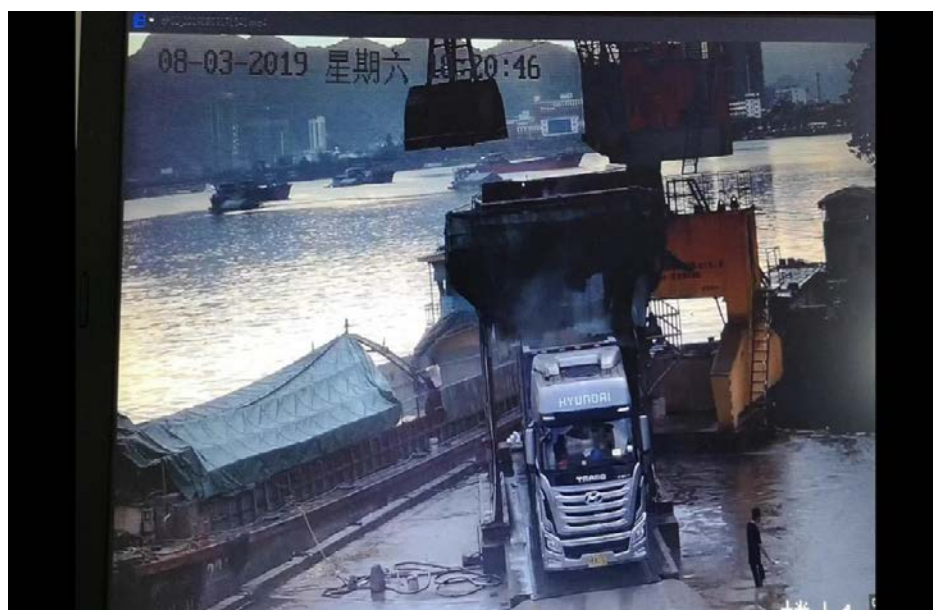
图 1：何\*彰落水瞬间

1820 时，何\*彰在用两手拉篷布架上绳索突然失手，从篷布

架上掉落船舶，与码头撞击后在船舶与码头的间隙中落水。

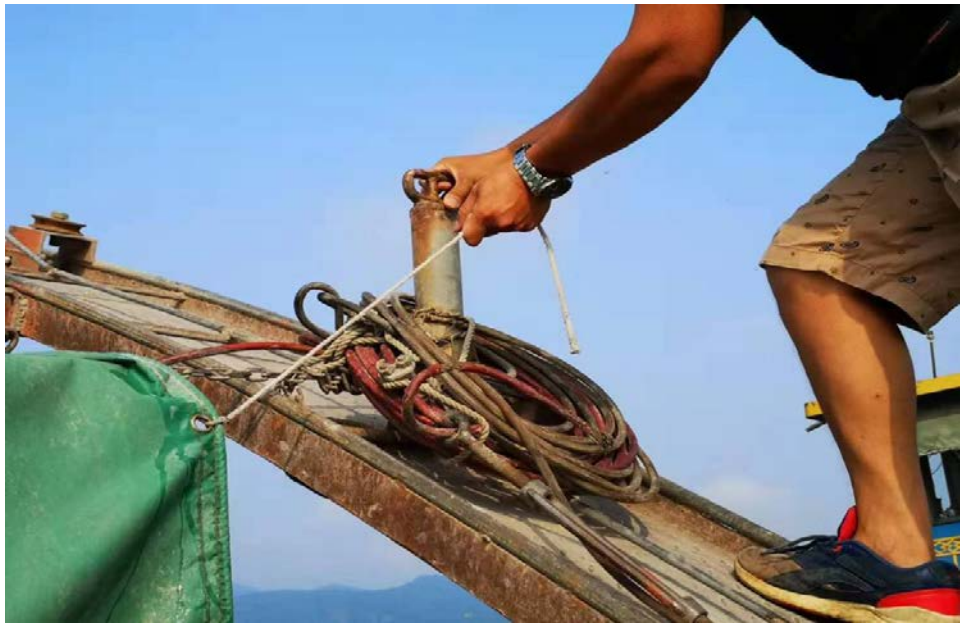
图 2：船上具体脱手位置

2. 事故间接原因是“粤清远货 2238”没有人员舱外作业的安全操作规程，轮机长何\*彰在船舶卸货作业期间，在舱外作业未穿着救生衣，在高空作业时未戴有工作手套及穿着防滑鞋。

091302SR2019001. 建议航运公司要针对船舶作业存在或可能存在的风险建立健全各种安全规章制度及设备操作规程，强化安全管理责任主体责任的落实，要求船舶严格执行相关制度和操作规程。

091302SR2019002. 公司要加强船员安全教育培训，以该起事故为鉴，强化所属船员安全意识，提高安全操作技能。

091302SR2019003. 船上应该针对各类风险隐患制定详细的应急预案，并针对各种意外事故定期组织船员开展演练，增强应变能力。
