# 清远“9·7”“粤韶关货 2215”船船员 触电死亡事故调查报告

编制单位：清远海事局清城海事处

编制时间：2017 年 11 月 10 日

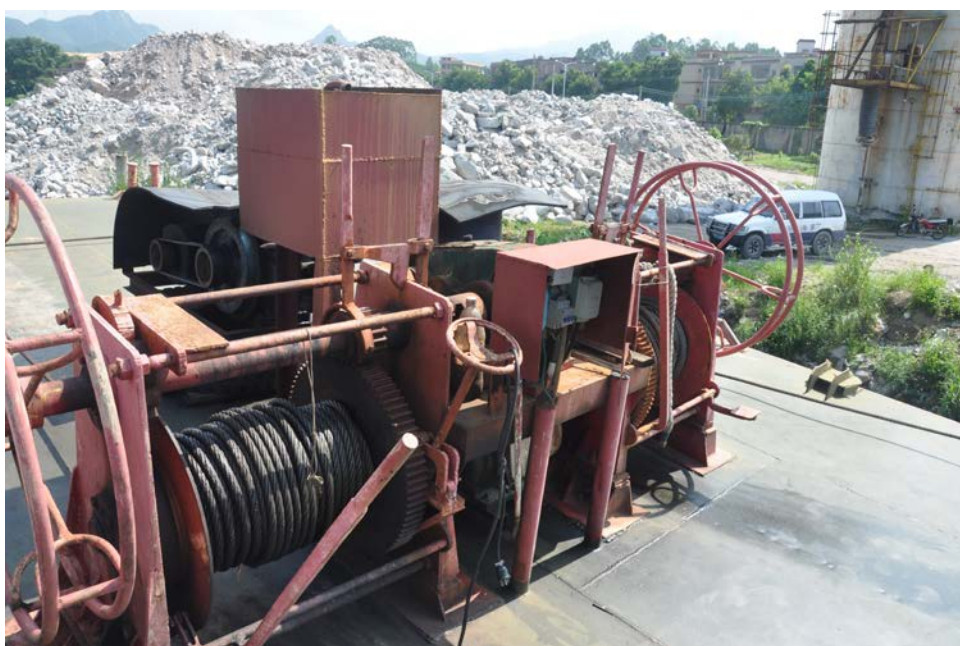
2017 年 9 月 6 日 1800 时，“粤韶关货 2215”到达清远北江干流白鹤汛河段抛锚，9 月 7 日约 1000 时，该轮船长罗\*佳准备抽排该船艏尖舱的舱底水，罗\*佳和他儿子罗\*把抽排舱底水的潜水泵搬到艏尖舱内，罗\*佳穿着普通皮鞋，在舱底负责用潜水泵进行抽水作业，罗\*在甲板面负责通电和观察情况。船首甲板的配电箱为船舶建造出厂时配备，未进行过改装，该配电箱内设置有一个带漏电保护的开关，但是配电箱内的插座未设置漏电保护装置（如图 1 所示）。约 1002 时，罗\*佳要求罗\*将连接潜水泵的多用途插座的另一端与船首配电箱插座连接，该插座没有漏电保护功能，随即潜水泵开始运行，抽水作业正常进行，此时连接潜水泵的多用途插座和富余的电缆摆放在艏尖舱内的扶强材上，未进行固定（如图 2 所示）。

图 1：船艙连接多用插座的配电箱（未安装漏电保护开关）

（一）091300ISR201701：建议韶关市汇航船舶有限公司制定船上用电操作的相关工作制度，进一步强化船员安全技能培训，明确船上带电操作时的人员职责，开展用电安全防护和触电应急救助的技能培训。
