# **广东汕头“3·29”“粤汕拖 086”轮船员 落水事件调查报告**

**编制单位：汕头海事局**

**编制时间：2017 年 7 月 17 日**

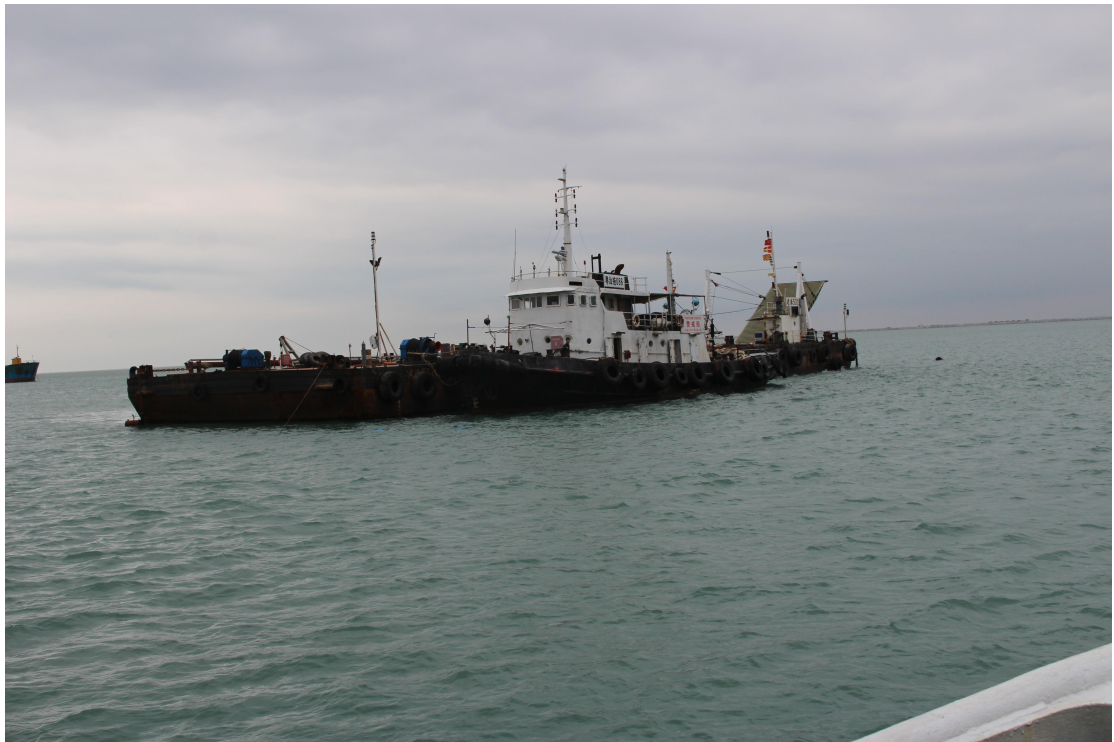
图 1：“粤汕拖 086” 船事发时停泊的位置

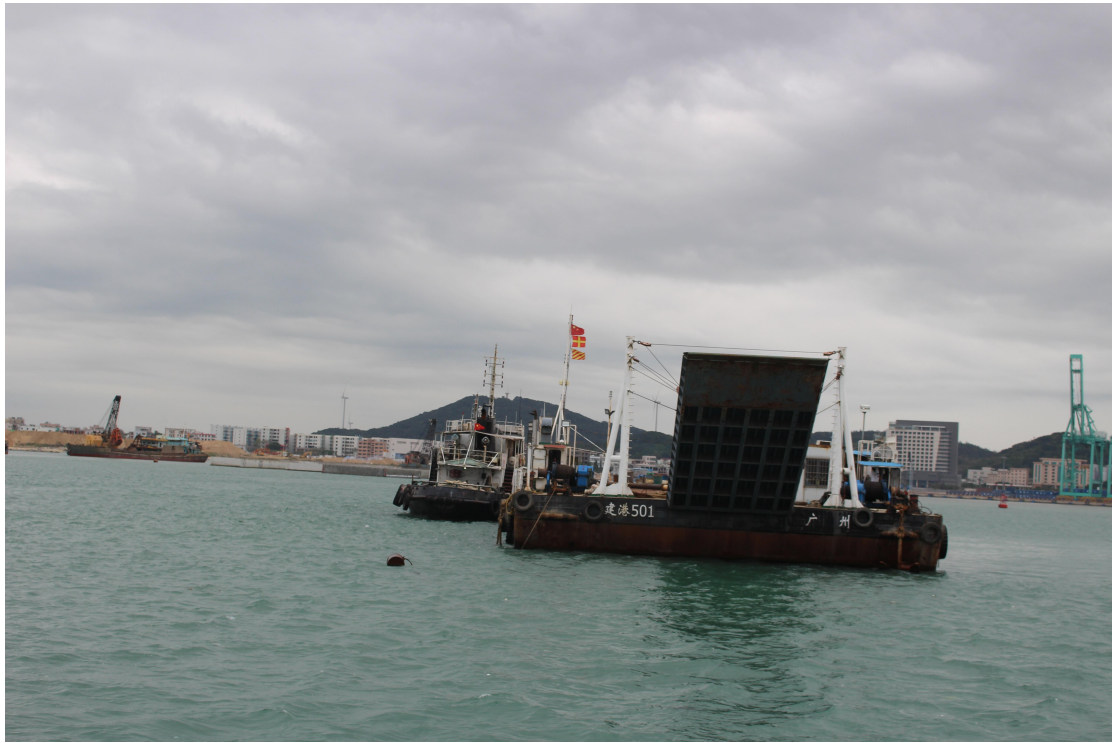
**（四）通航环境情况：**事发水域位于广澳港区二期工程建设施工水域，船舶停靠在“建港 501”的右舷，远离船舶进港航道，事发当晚没有在航船舶进出港。

图 2：“粤汕拖 086”轮停泊水域

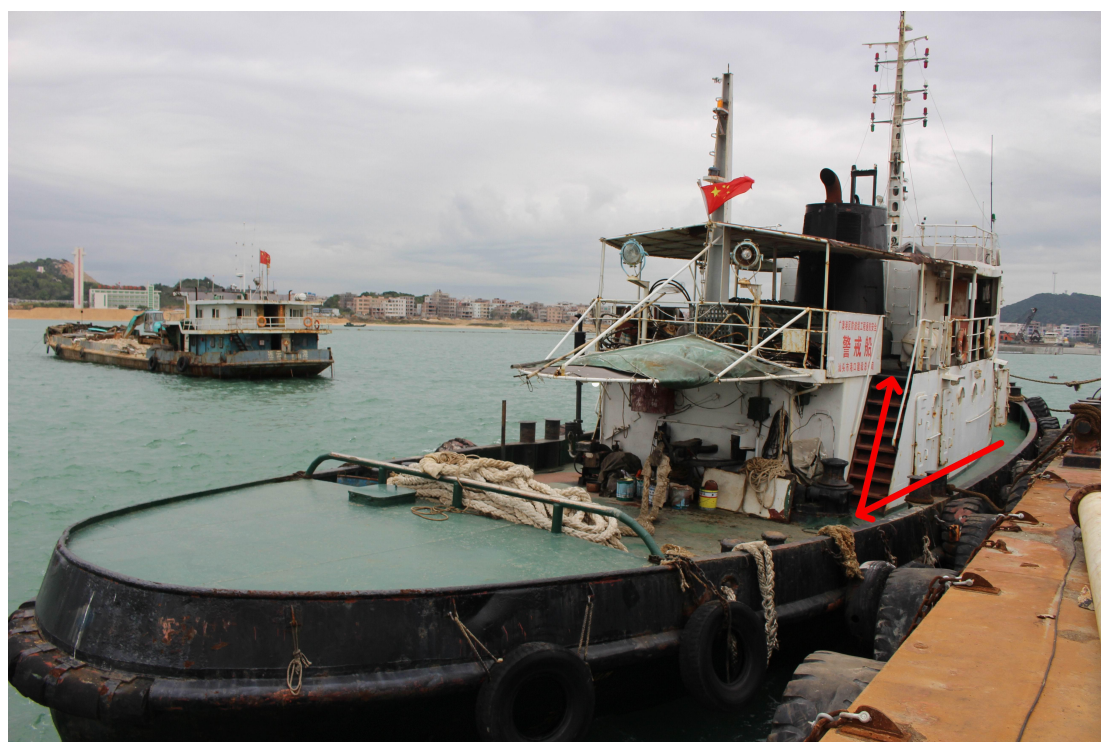
图 3：“粤汕拖 086” 轮姚 x 洲回房间的路线

从姚x洲手机掉落位置，推断事发当晚姚x洲在从生活区外主甲板回房间的过程中，由于当晚下雨，甲板比较滑，加上其喝酒过量，在该处附近滑倒落水。

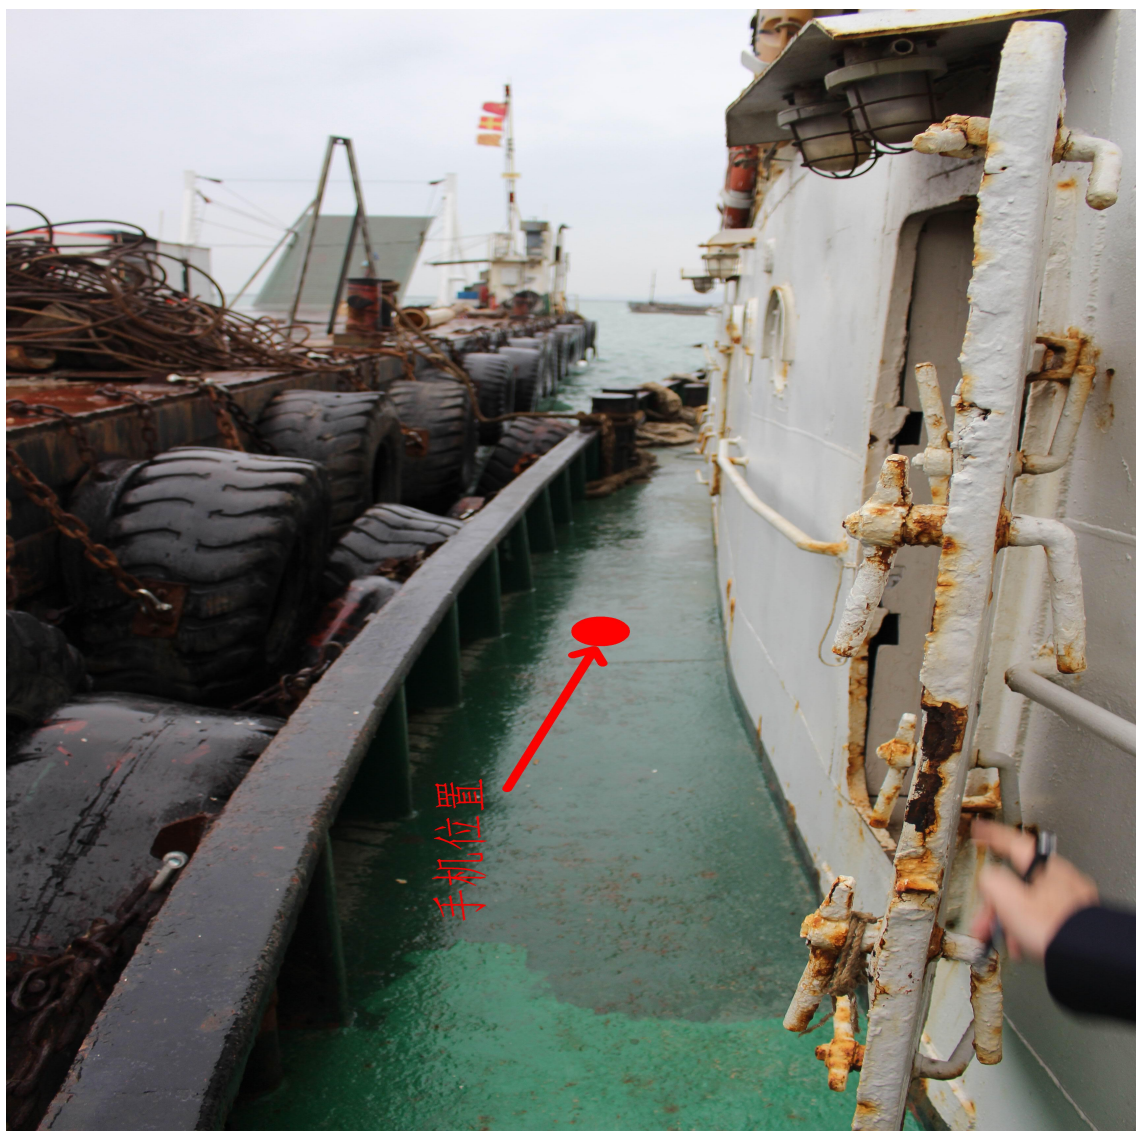
0615 时左右，李 x 歆起床看到餐桌上酒杯是空的，餐厅左边门关着，右边门开着，就从右边走出餐厅，在门口附近甲板看到被雨淋湿的手机，就拿回放在餐桌上，并和刚起床的轮机长说姚 x 洲怎么手机丢了都不知道，然后就离开“粤汕头 086”轮。

图 4：“粤汕拖 086”轮发现姚 x 洲手机掉落位置

（一）建议所属船公司加强船员管理，落实船员值班规则，建立健全内部管理制度，明确船员值班相关工作规定，强化船员安全意识，禁止船员在船酗酒，严防类似事故的再次发生。

（二）建立船舶酒精管理制度，结合船员安全教育培训，加强船员此类安全意识培养，做好船员之间的相互提醒与监督，共同维护在船船员人身安全。
