# **广东汕头“5·21”“安盛 25”轮船员意外落水死亡事故调查报告**

**编制单位：龙湖海事处**

**编制时间：2018 年 9 月 5 日**

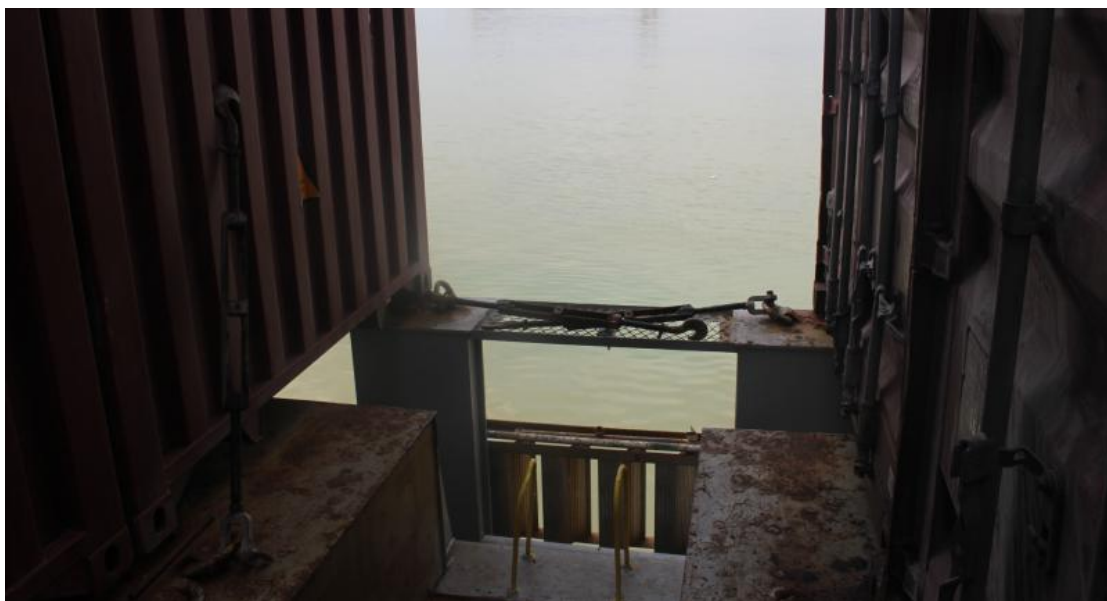
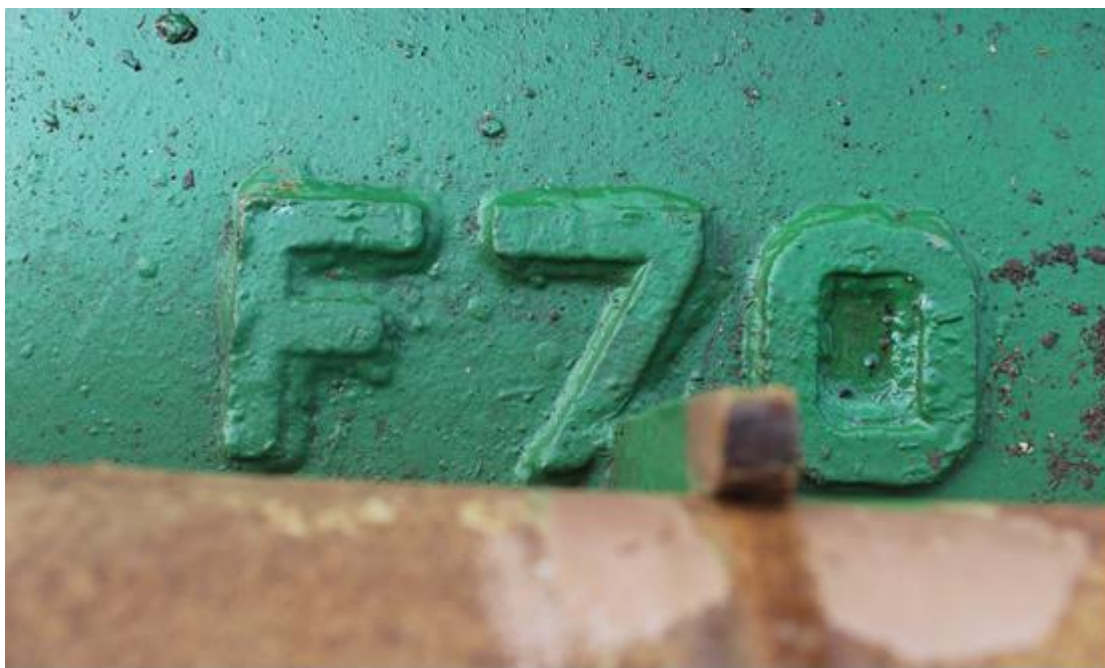
A 轮左弦 70#肋位处的集装箱绑扎操作平台

综上所述，苏 x 华落水位置为 A 轮左弦 70# 肋位处的集装箱绑扎操作平台。

3. 经勘查，该处操作平台未见移动或固定式的栏杆或其他等效的设施。

综上所述，事故发生前落水人员苏 x 华未戴安全帽、未穿救生衣，未系好安全绳。操作平台未设有符合国标的栏杆。

2. A 轮 70#肋位处的集装箱绑扎操作平台未设有符合国标的栏杆，违反了泉州 xx 船务有限公司体系文件须知文件中《SI070137 船舶高处和舷外作业须知》1.11 款“危险性较大的高处作业应设安全网及安全界标，操作平台必须设有符合国标的栏杆，非金属轻质材料作业面要有防止踏穿作业面的安全措施”的规定，以致苏 x 华在失去重心后缺少防止人员跌落的设施。

3.完善船上人员防护设施。应按照《SI070137 船舶高处

和舷外作业须知》的相关要求，完善集装箱绑扎操作平台的栏杆设立，举一反三，排除防护设施存在的安全隐患。

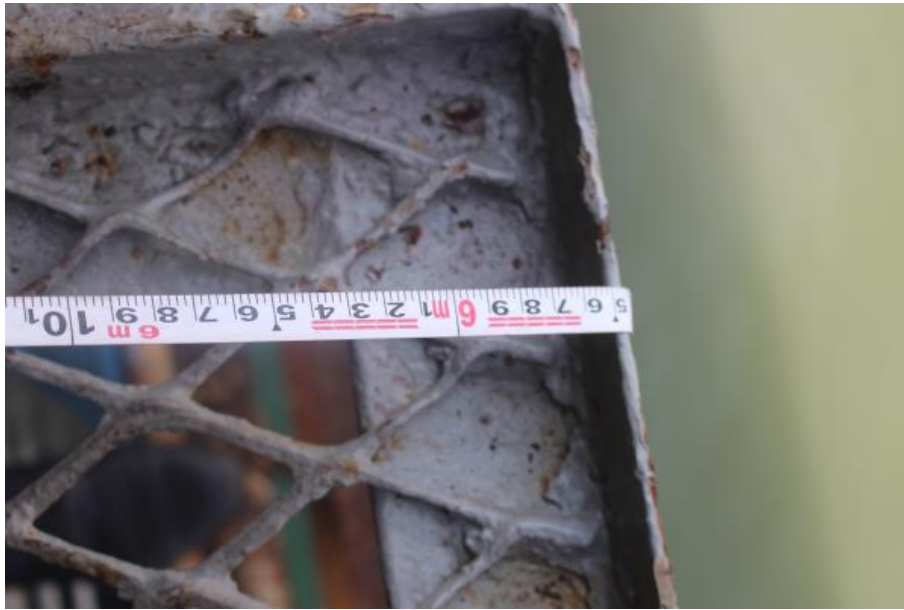
1. 事发时该处操作平台舷外侧距水面高度约为 5.95m:

事发时在 70#肋位处的集装箱绑扎操作平台上的集装箱系固作业距水面 5.95m，距主甲板 2.23m，属于高处作业。

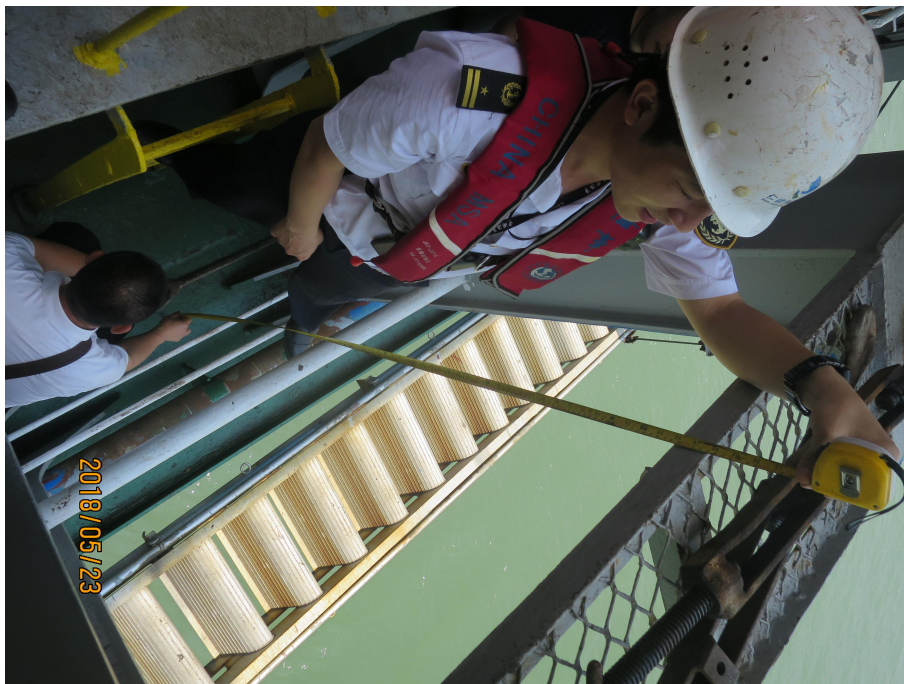
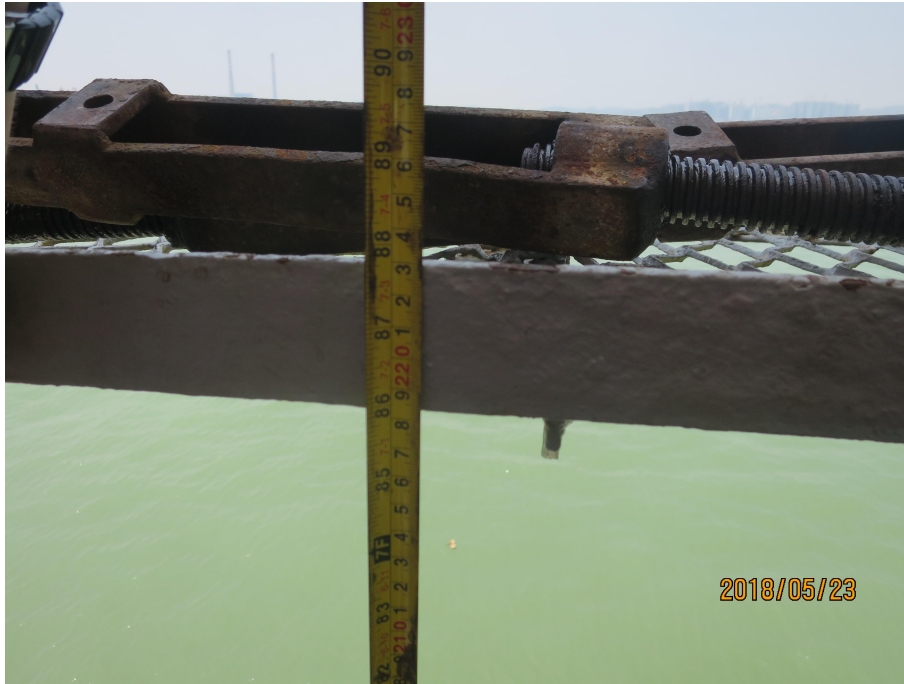
2. 操作平台弦内侧距下层甲板高度约 2.23m:

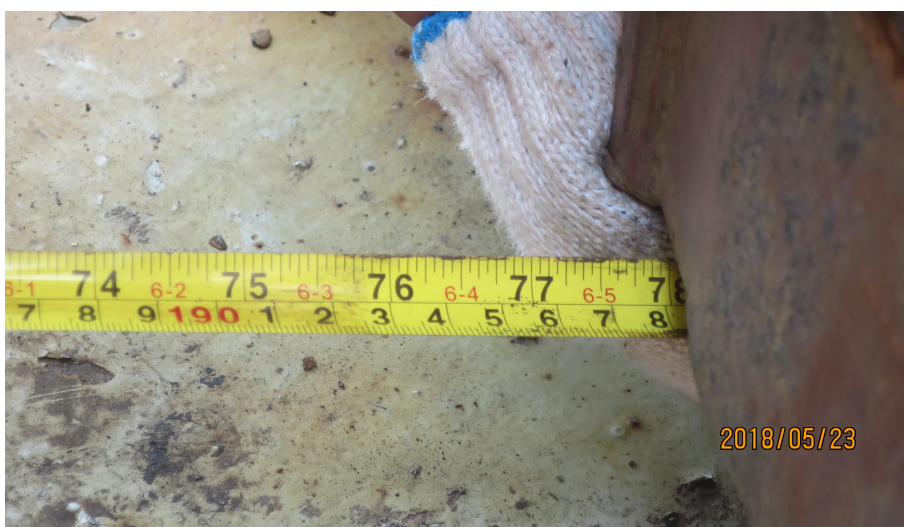
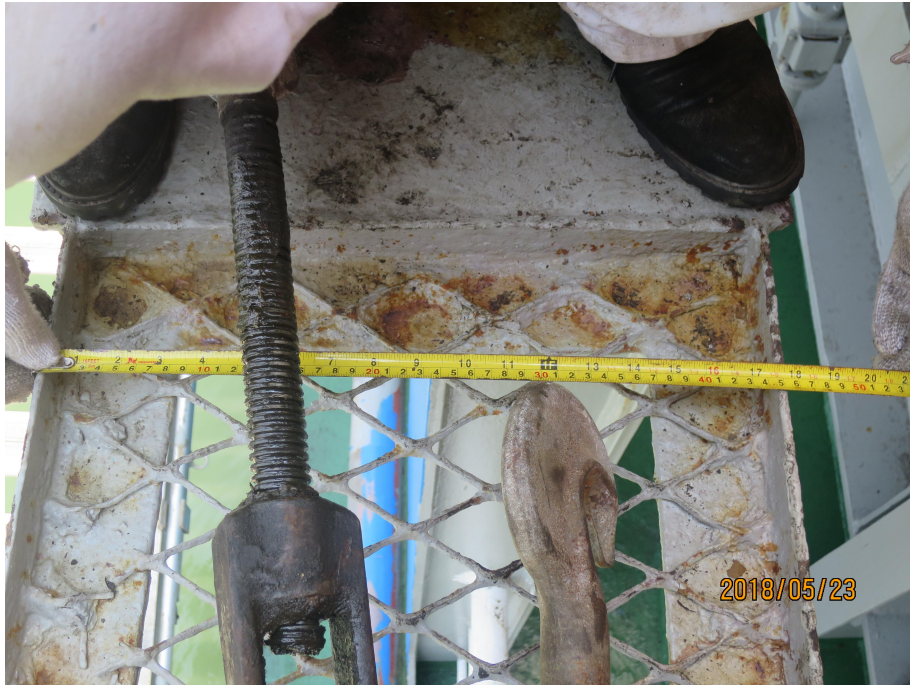
1.操作平台长、宽约为 1.98mX0.45m:

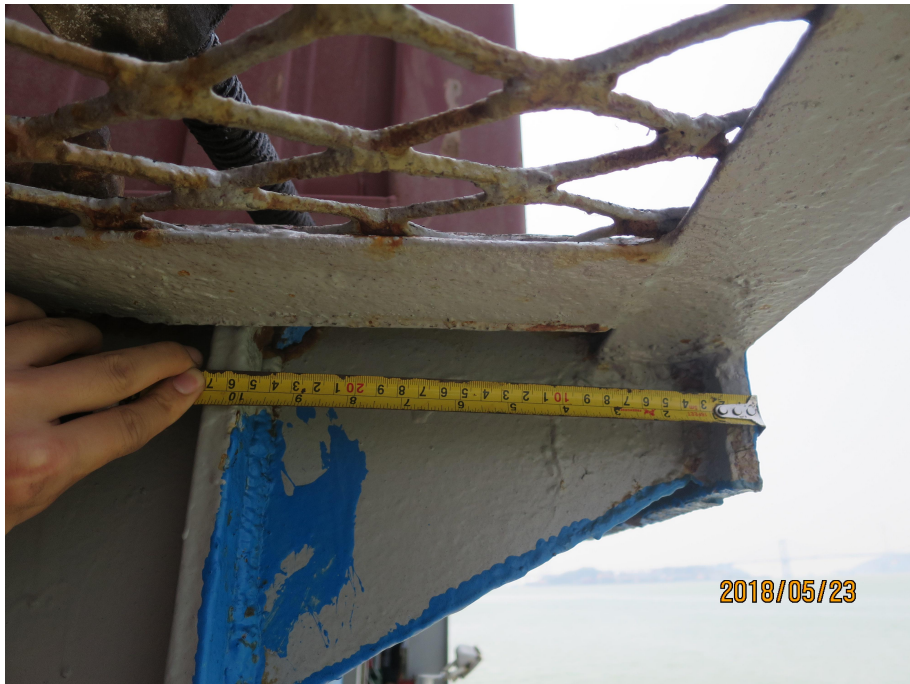
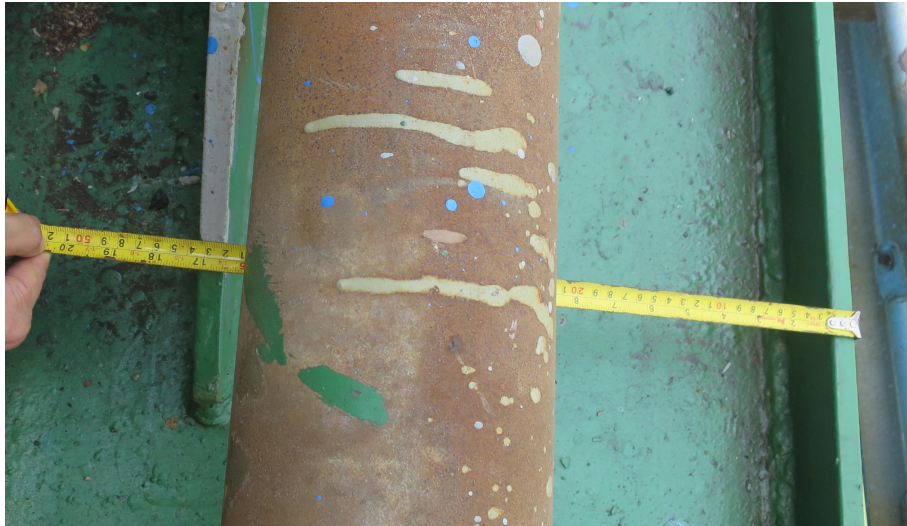
2. 操作平台距弦侧距离为 0.16m:

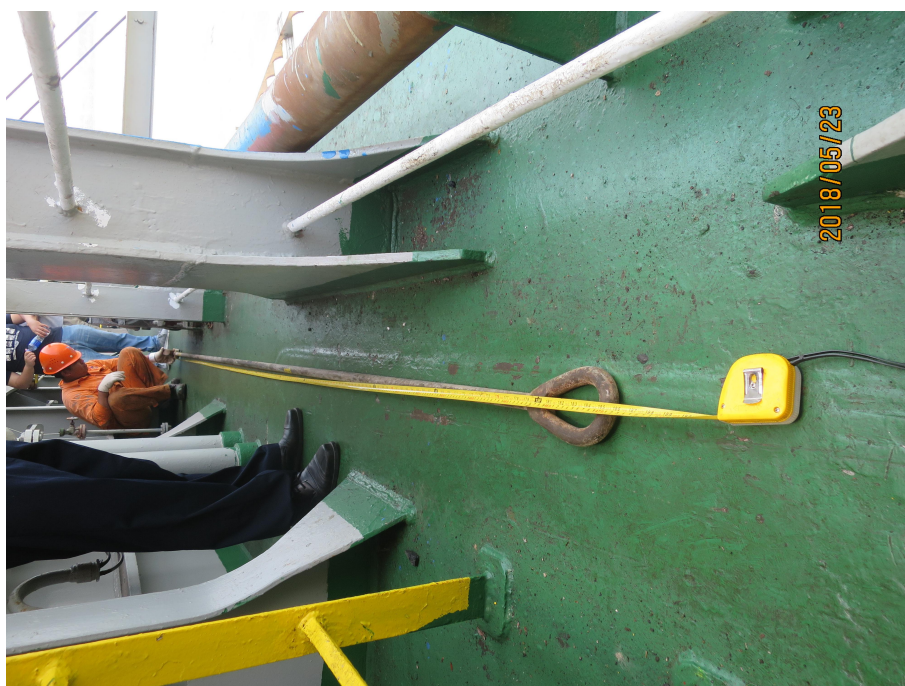
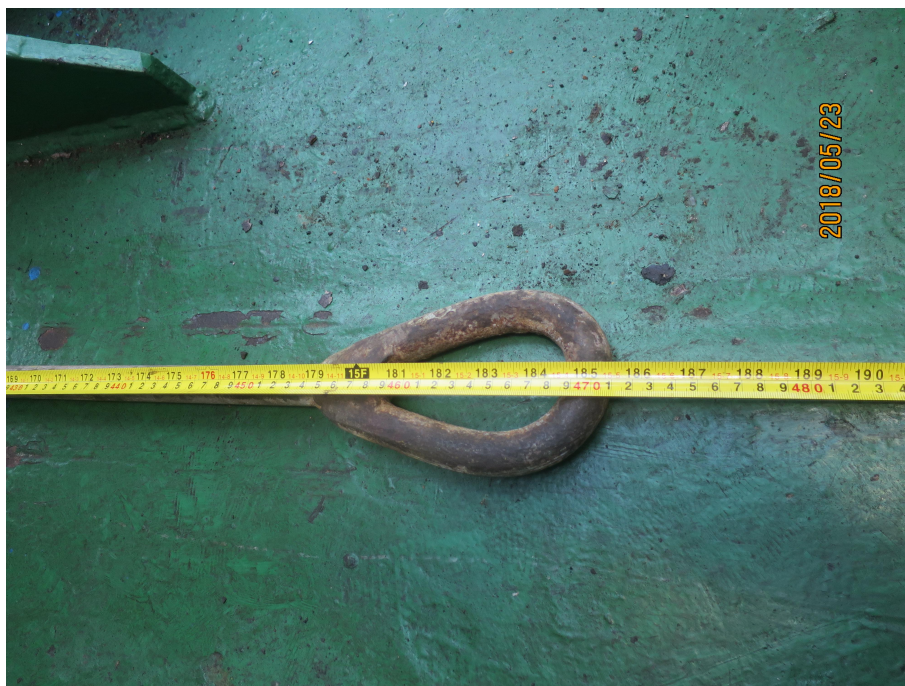
事故发生时苏 x 华所持同型号长拉杆

5 月 21 日约 0010 时，机工苏 x 华、杨 x 欢、罗 x 清开始在 A 轮左弦 Bay21-Bay23 处（即 70#肋位处）进行集装箱系固作业，杨 x 欢在主甲板面负责递长拉杆（钢质、长 4.7m、重 21.1kg），苏 x 华、罗 x 清在绑扎操作平台系固集装箱。事发时，苏 x 华、罗 x 清合力将长拉杆的末端钩插入了 Bay23 最靠左弦最顶层集装箱底舷侧的系固孔内，随即罗 x 清站在苏 x 华左边距离约 1 米，苏 x 华独自调整长拉杆位置。

0015 时，机工苏 x 华在调整长拉杆位置的过程中，长拉杆末端钩从系固孔内突然滑脱，长拉杆迅速外摆、坠入水中，苏 x 华随即失去重心，落入水中。
