# 广东汕头“10·2”“利亚1”轮船员工伤死亡事故调查报告

**编制单位：汕头广澳海事处**

**编制时间：2018 年 10 月 13 日**

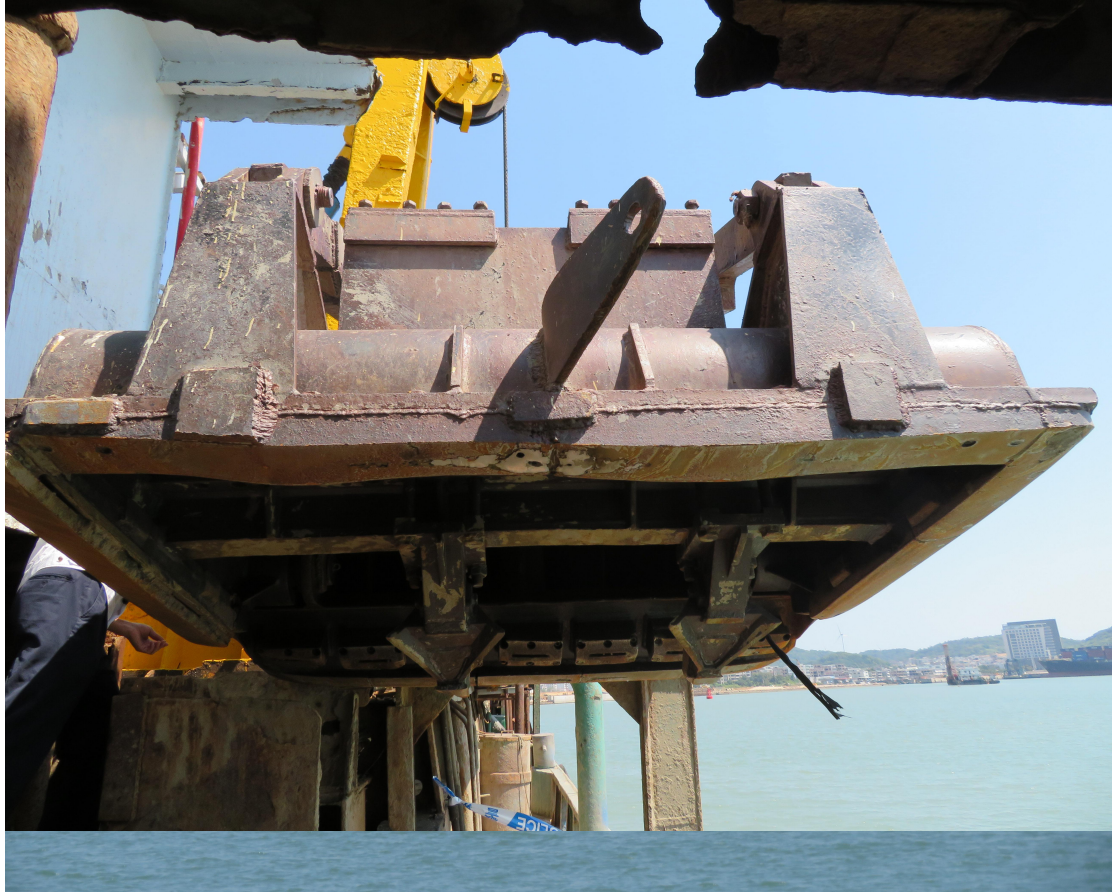
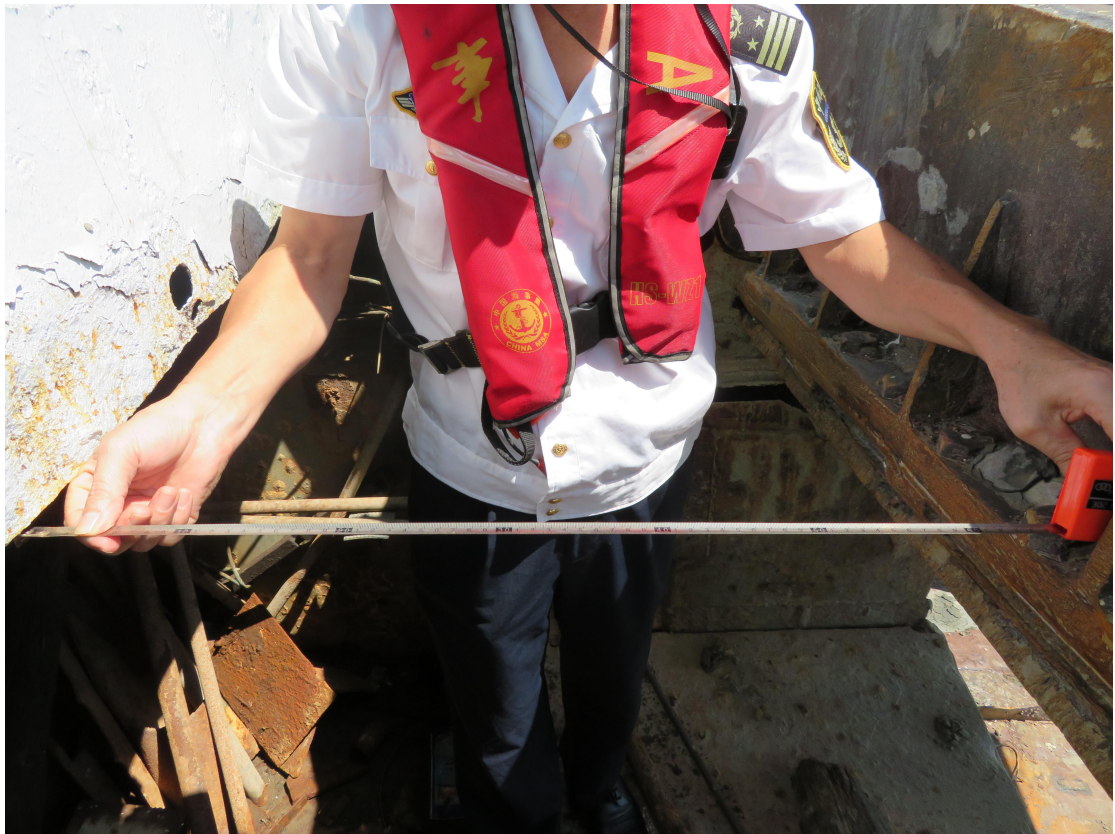
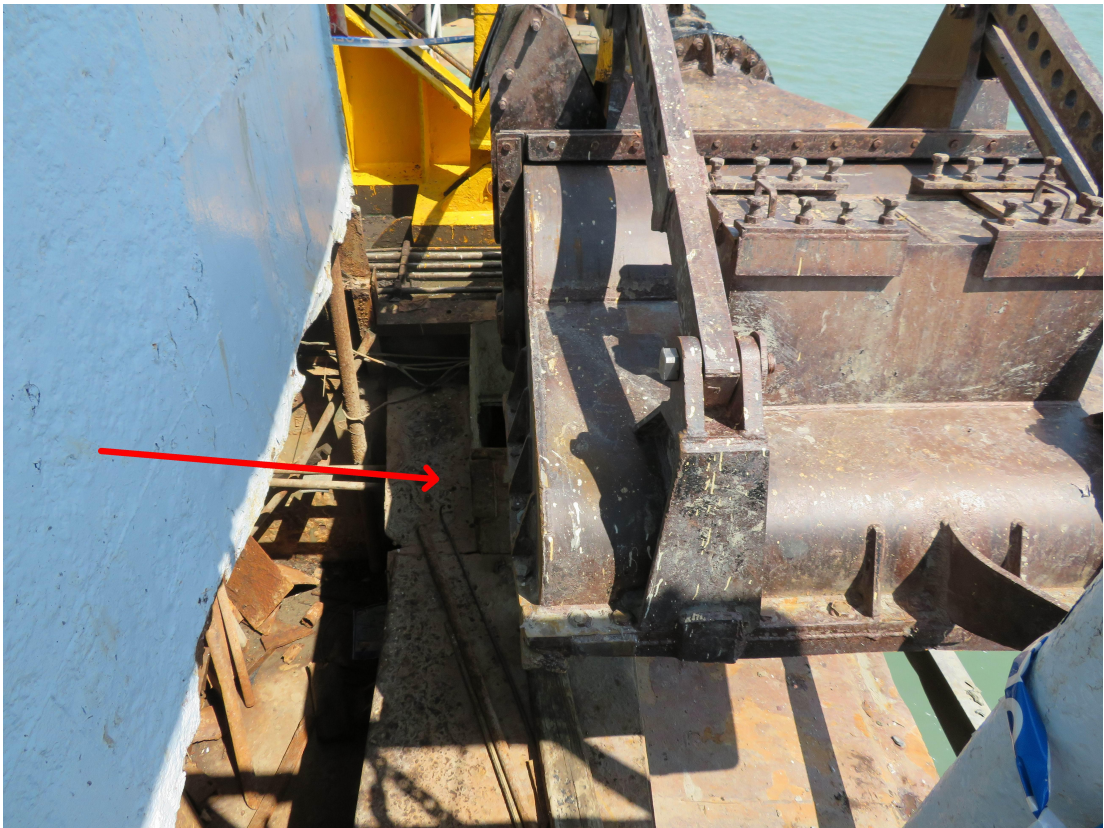
图 3: “利亚 1” 轮右舷主甲板处的工作平台

1. 根据该轮操耙手林 x 来、船长王 x 庆等船员陈述，事发位置为该轮右舷主甲板位于挖泥耙头和生活区的甲板上空平台处，耙头和生活区墙壁之间距离只有 65 厘米，耙头放置好托架时与甲板上空平台高度为 35 厘米，耙头放置好托架时与甲板高度为 170 厘米。

综上所述，陈 x 峰和姚 x 银事发位置为该轮右舷主甲板位于挖泥耙头和生活区的甲板上空平台处。

此时耙头是悬空吊着，没有放置在安放耙管的托架上。陈 x 峰和林 x 来、姚 x 银就去甲板耙头处清除杂物，陈 x 峰和姚 x 银站在耙头旁的小平台清除杂物，林 x 来站在主甲板面耙头下方用手电照明。

1910 时，耙管摆动，陈 x 峰和姚 x 银被耙头撞倒跌落在平台左侧的主甲板面。

轮机长未按耙吸船安全操作规程的要求，进行清理耙头杂物作业时，耙头处于悬挂状态，没有收放到位是事故发生的主要原因。轮机长作为船舶耙吸设备的管理人员，负责指挥收放耙吸设备工作，事前没有发现耙管没放在托架上，而是悬挂在托架上，在指挥过程中又没有按规定在耙头附近观察指挥，未及时发现耙管处于悬挂状态，导致轮机长陈 x 峰和水手姚 x 银、操耙手林 x 来在清理杂物时耙管摆动，耙头

事故当时，该水域附近的风力达到 6-7 级，船舶在航行中横摇加剧，轮机长陈 x 峰和水手姚 x 银安全意识不强，在船舶航行中已知道船舶存在横摇的情况下，没有意识到船舶横摇会导致悬挂的耙管发生左右摆动，仍然选择在耙头附近作业是事故的次要原因。

3. 由于耙头附近作业平台的空间比较狭窄，只有 65 厘米宽，为防止事故的发生，建议在平台附近增设限位设备防止耙头摇摆伤人。
