# 广东汕头“9·3”“捷邦6”轮船员意外触电 伤亡事故调查报告

编制单位：汕头广澳海事处

编制时间：2019年10月30日

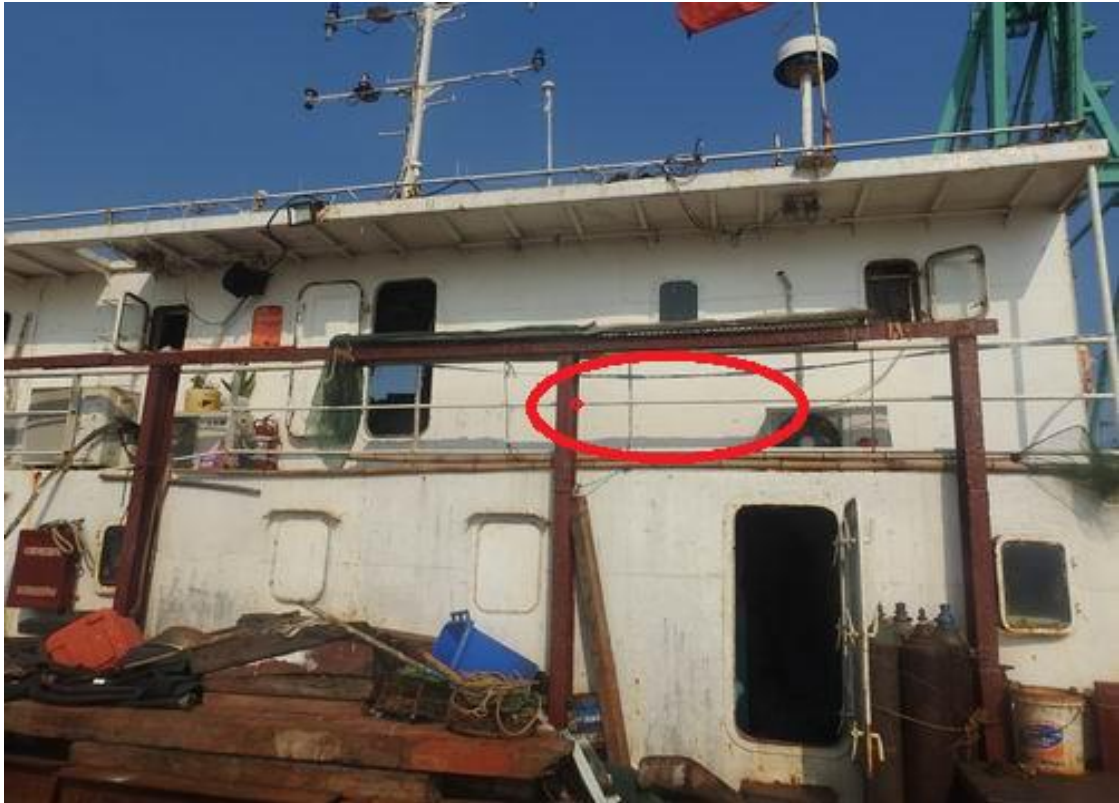
根据 J 轮船长张 x 炳、大副陈 x 虎、大管轮邬 x 峰陈述，触电位置为 J 轮驾驶台后侧通道。

图 2：红色圆圈为陈 x 定触电位置

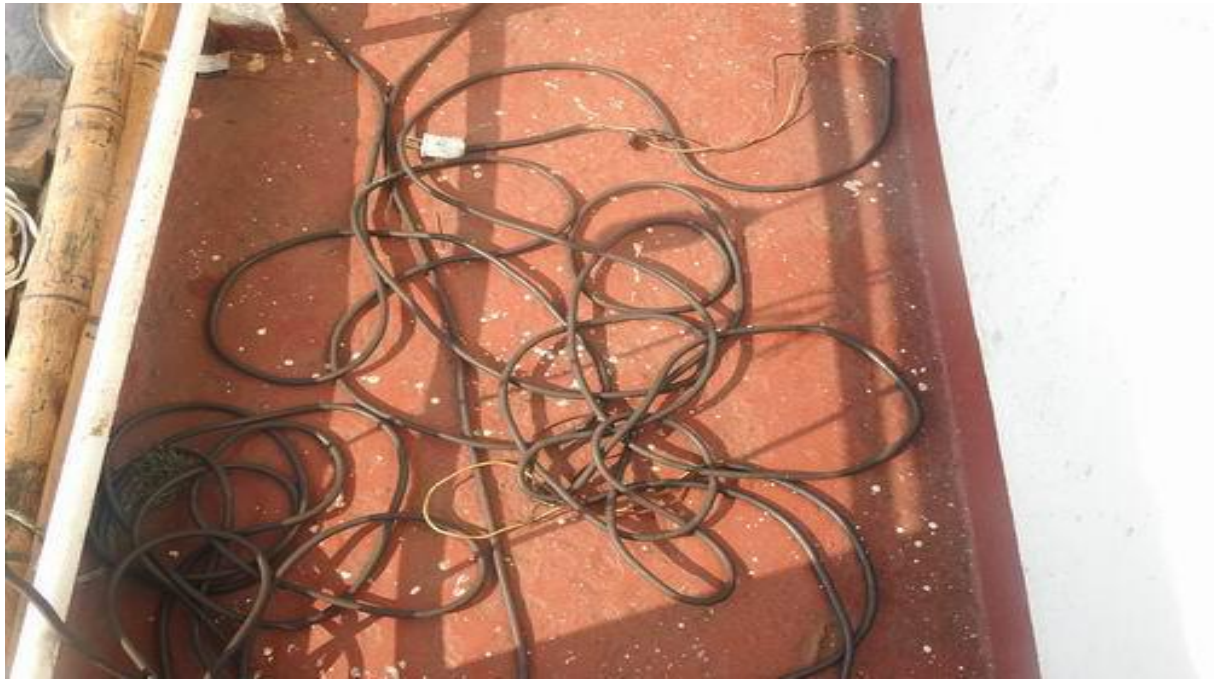
图 4: 陈 x 定所用电线全长 20.6 米

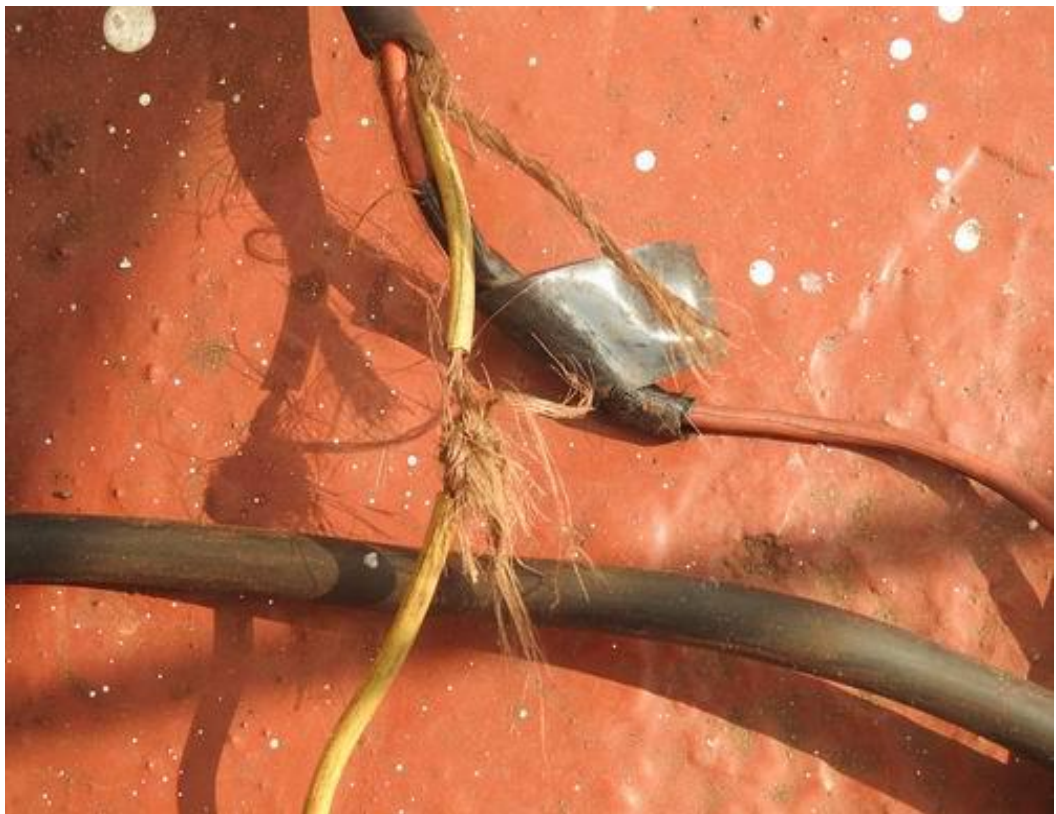
图 5: 陈 x 定所用电线裸露处

2. 根据汕头港公安局《关于“捷邦 6”号船员陈 x 定死因调查等情况报告》中描述：经对事故现场勘查发现接电电线裸露且周边环境潮湿。

J 轮驾驶台位于船头且较低矮，海上风浪较大，船舶顶风航行，浪花拍打的浪花溅到驾驶台及上层露天甲板，电气维修人员在作业时把身上打湿，在未穿着防护装备，未切断电源的情况下，触碰裸露电线，触电身亡。

1.加强船舶日常的安全管理，督促公司所属船舶落实和加强船员安全教育和培训，强化船员对公司管理规定、制度的学习和掌握，强化作业前的安全检查，穿戴相关的防护用具。

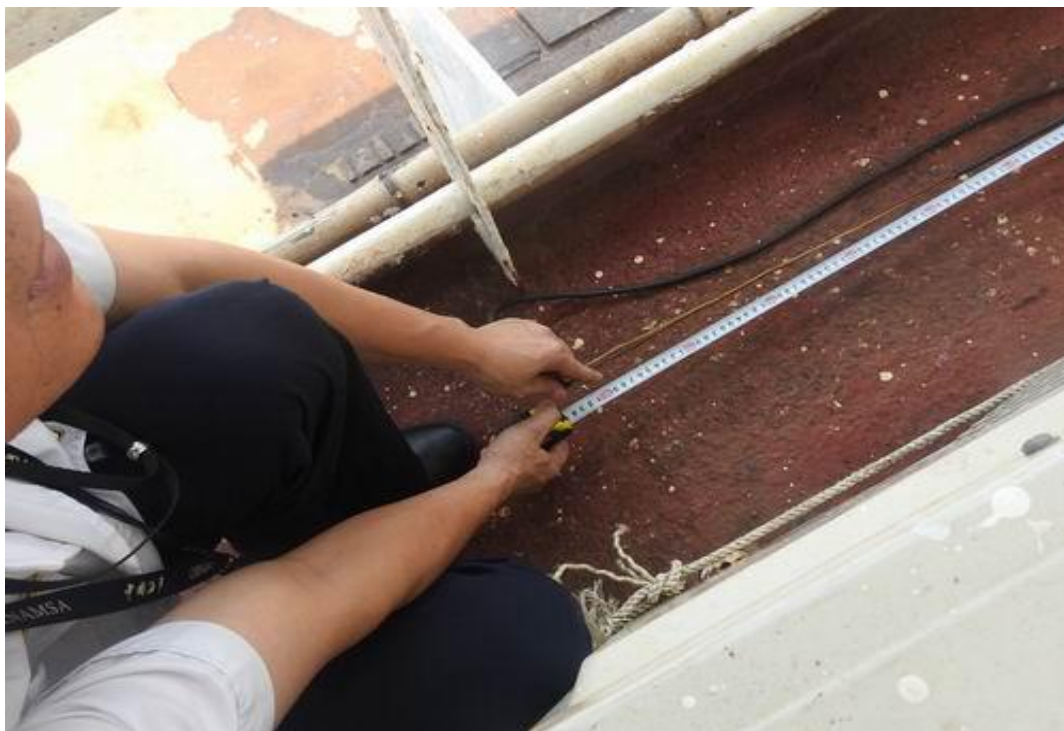
图 6：陈 x 定所用电线裸露处距灯泡 3.6 米
