MAIR200000201903

# 湛江“7·4”“THANH THANH DAT99”轮 船员死亡事故调查报告

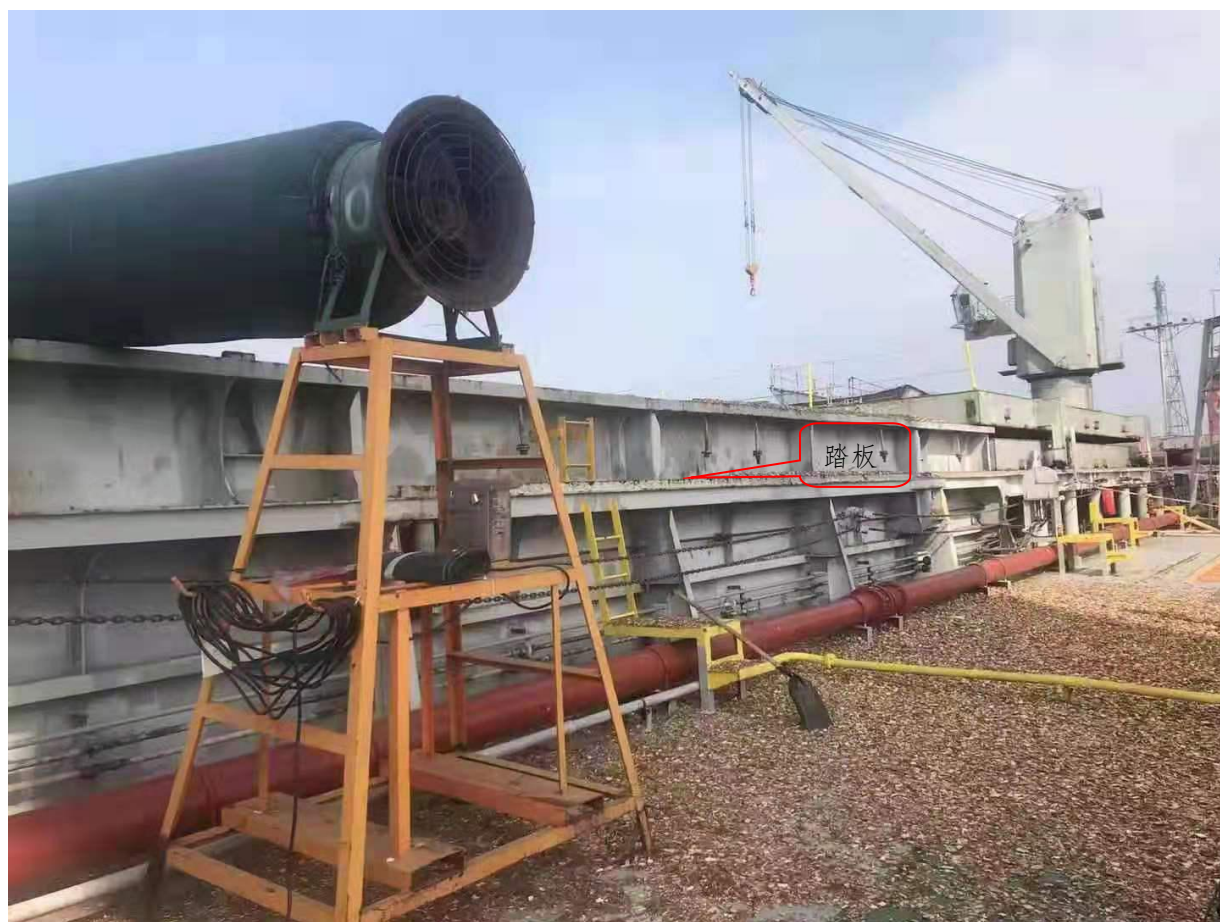
图 2：NO. 3 舱右舷

现场勘查：NO. 3#货舱舱口围高度约 200cm，左右两舷周围有踏板，踏板宽约 20cm，踏板距离舱口高度约 60cm，正常情况下要站在踏板上才能清扫到舱口轨道。
