# 广东“6·8”“华鑫18”轮船员失踪 事故调查报告

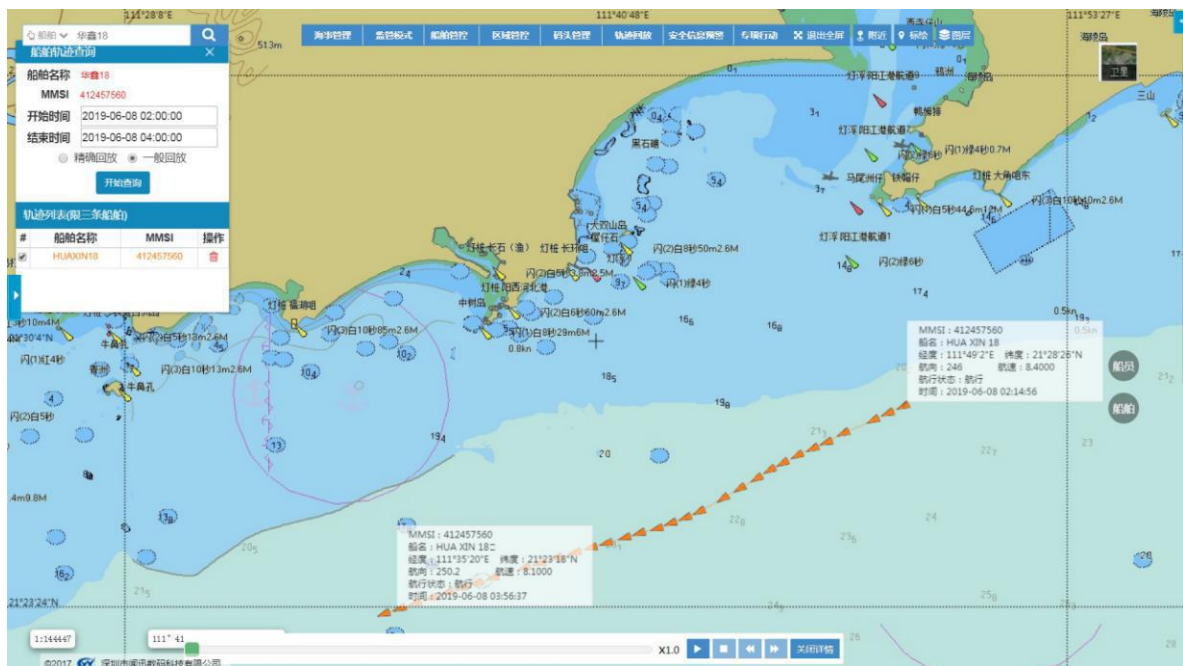
图 6: “华鑫 18” 轮 0200-0400 时船舶轨迹

2. 根据该轮航海日志及船舶AIS轨迹显示，8日0200时许，船舶概位  $21^{\circ}29'.48\text{N}/111^{\circ}52'.37\text{E}$ ，航向 248 度，航速 8.0 节；0400 时许，船舶概位  $21^{\circ}23'.05\text{N}/111^{\circ}34'.5\text{E}$ ，航向 253 度，航速 7.8 节。0200-0400 时该轮在阳江沿岸水域。

综上，事故发生区域为阳江沿岸水域。
