MAIR200000201601

# 湛江“06·24”“中川 808”轮人员意外坠亡事故调查报告

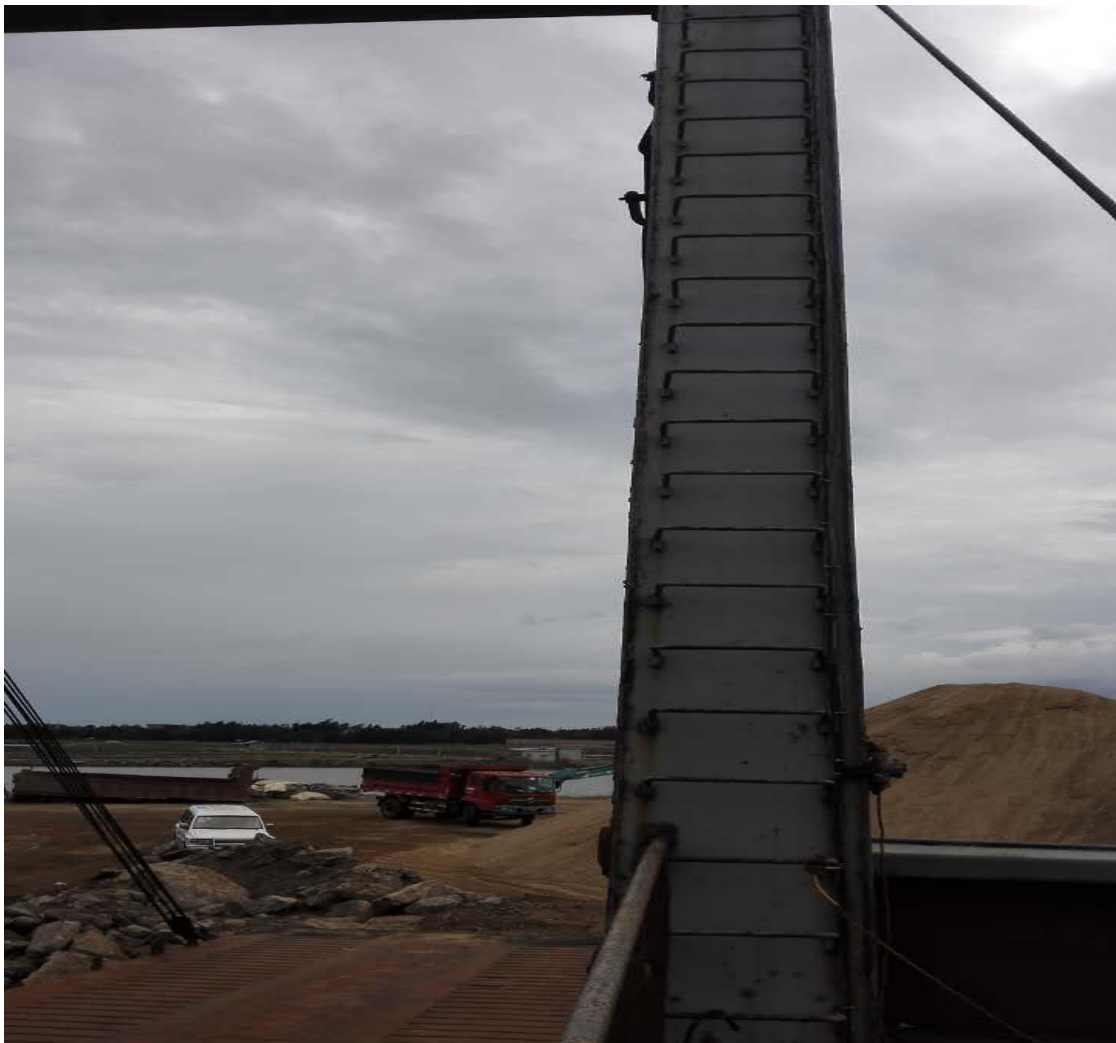
图 2：“中川 808”轮右舷龙门架，姚\*\*在攀爬时意外坠落

1750 时左右，船舶靠泊完毕，周\*\*与姚\*\*在船舶右舷收拾缆绳，收拾完毕后姚\*\*欲整理位于龙门架上的电线并开始攀爬，周\*\*则转身整理缆机。随后，姚\*\*在攀爬龙门架中意外跌落至船舶右舷主甲板，头部出血严重。船头其余三名人员立刻赶到周围，姜\*\*从驾驶台随后赶到并拨打 120 急救电话。

姚\*\*攀爬龙门吊过程中未要求他人对其进行登高保护，未佩戴安全帽、使用安全带，无基本的登高保护措施，导致其登高过程中意外坠落至主甲板头破重伤死亡。

“中川 808”轮所有人、经营人应加强在船人员管理，提升在船人员安全生产意识，学习安全生产基本知识，熟悉船舶生产工作流程，严格落实安全生产主体责任，切实履行船舶安全管理责任，加强所属船舶安全管理，招用取得相应有效证件的人员上

船工作，防范类似事故的再次发生。
