# 湛江“12·25”“福昌”轮船员失踪事件调查报告

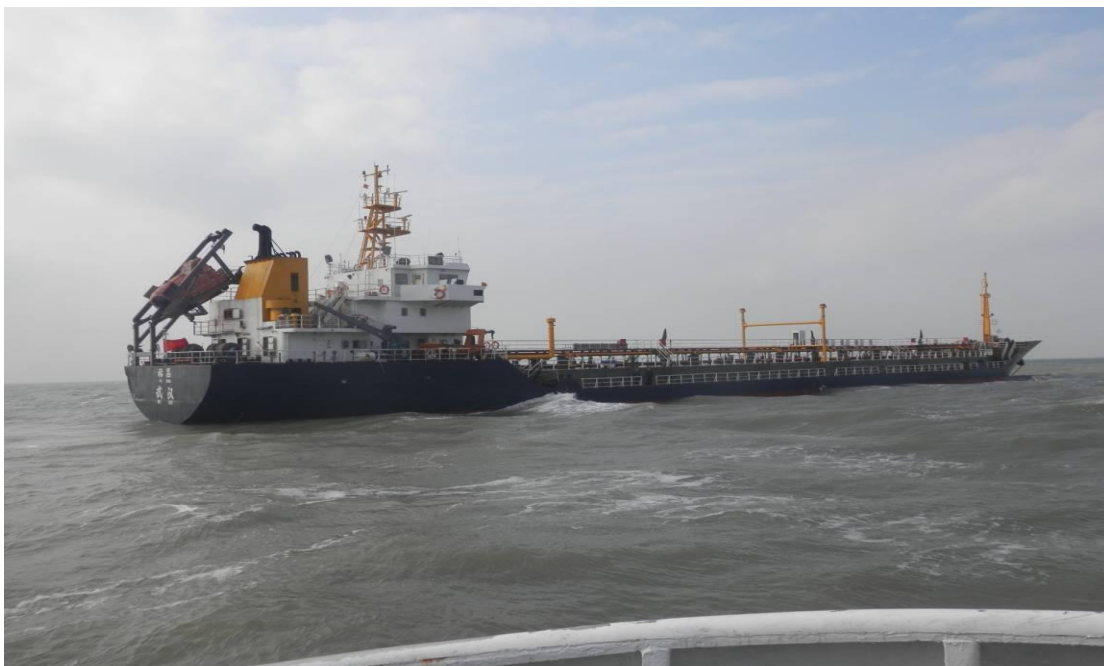
图 1：“福昌”轮，2015 年 12 月 29 日在海安港锚地拍摄

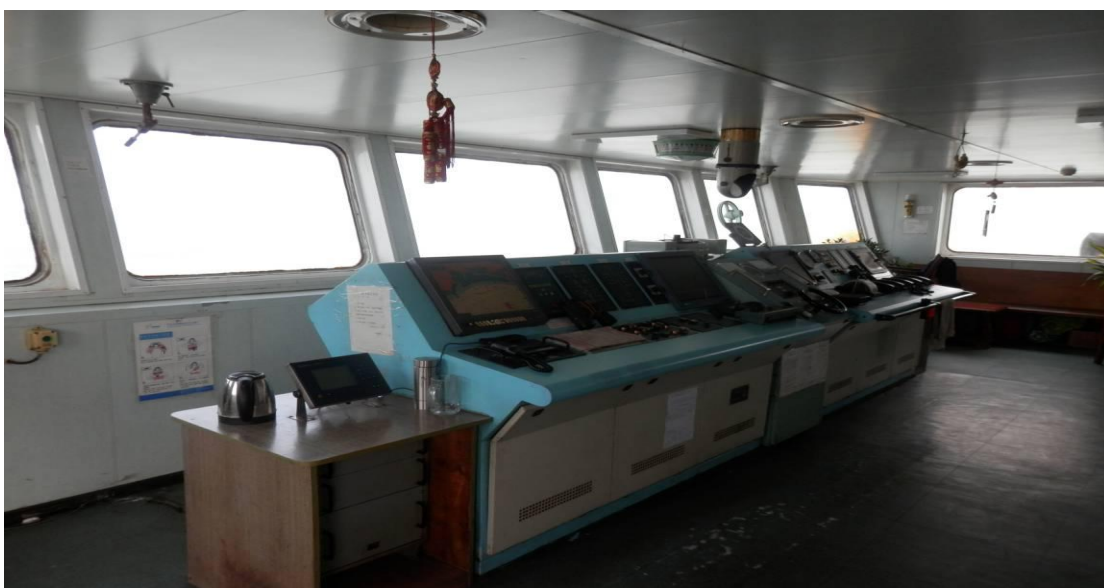
图 2：“福昌”轮驾驶台，2015 年 12 月 29 日拍摄

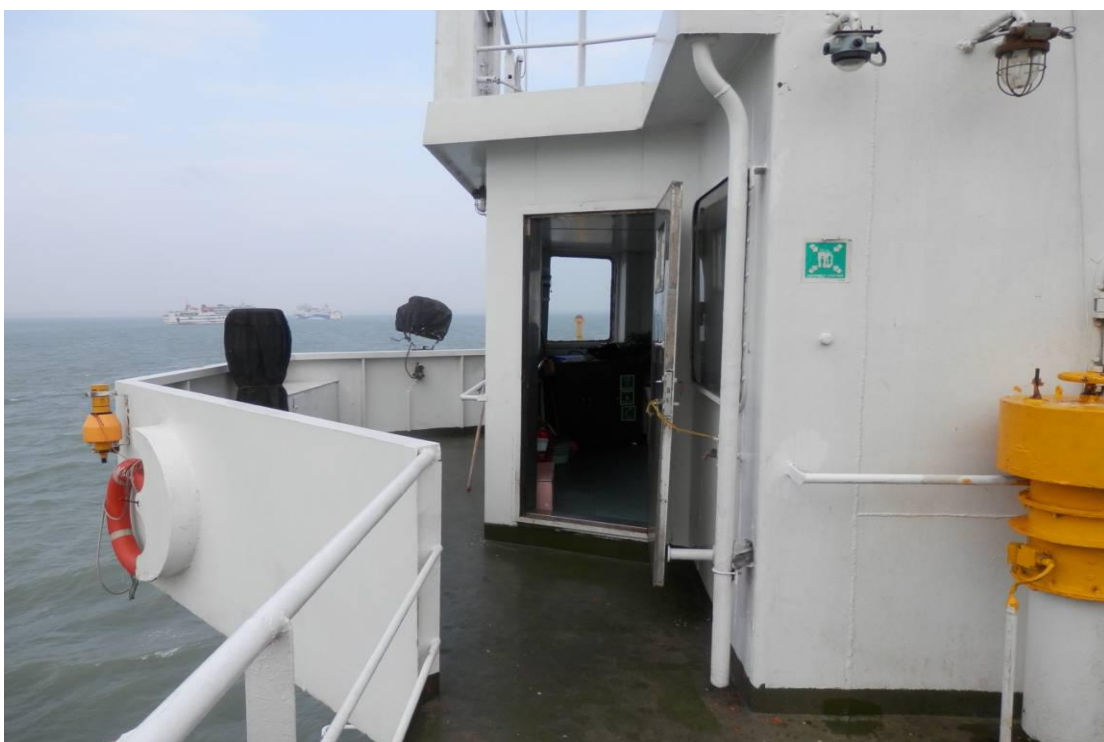
图 3：“福昌”轮驾驶台左舷出口，2015 年 12 月 29 日拍摄

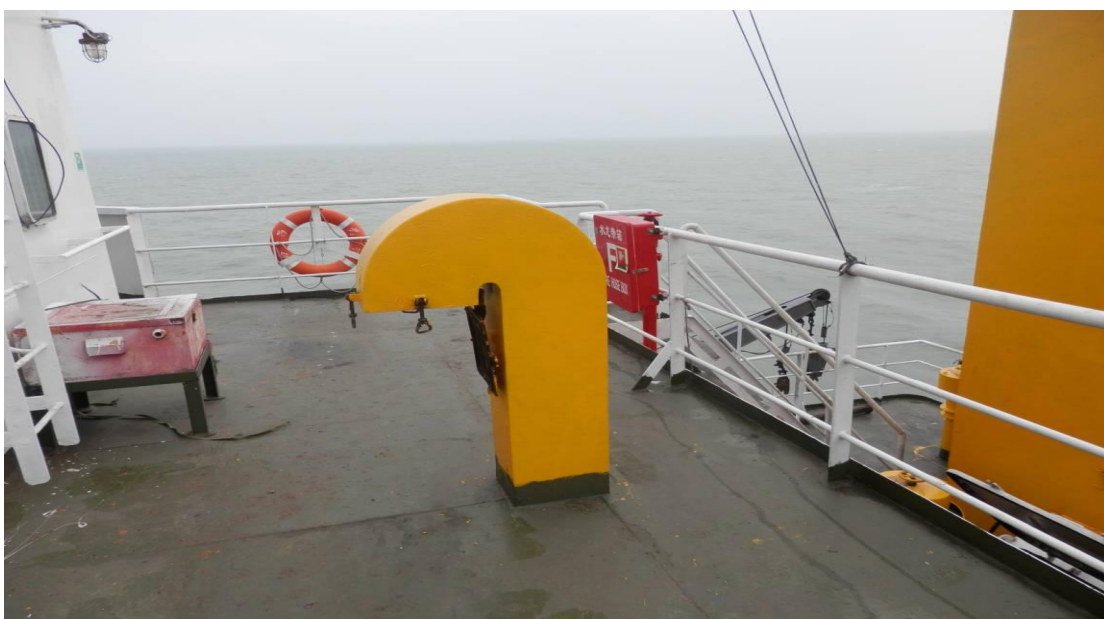
图 4：“福昌”轮罗经甲板向下通道，2015 年 12 月 29 日拍摄

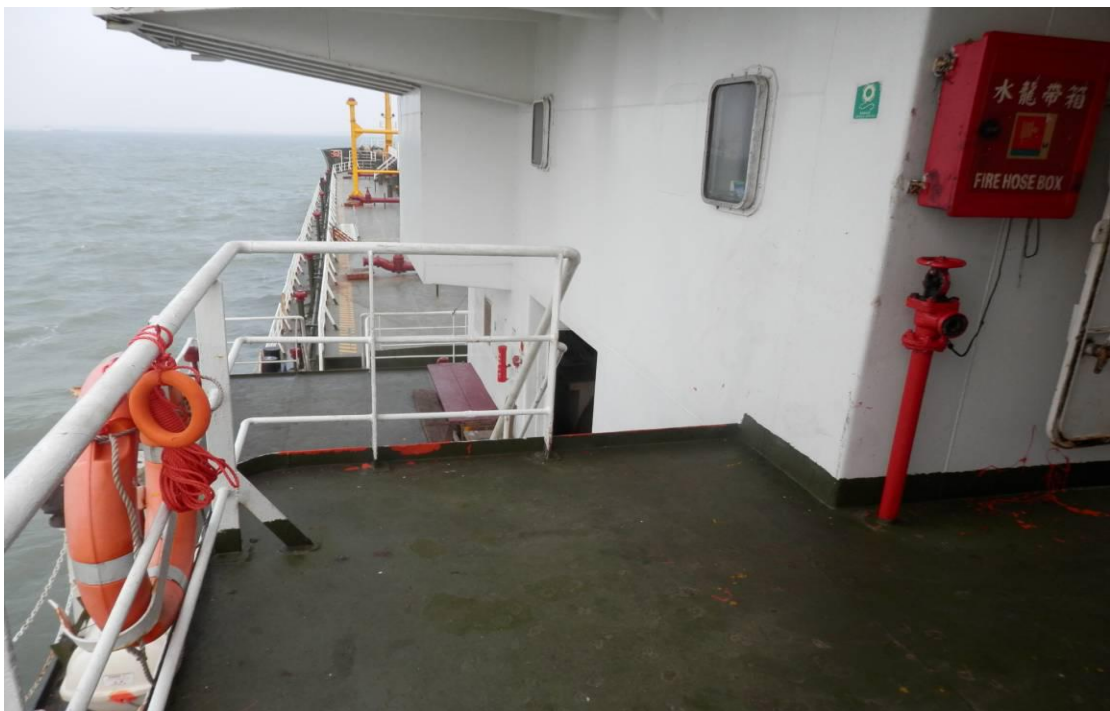
图 5：“福昌”轮二层甲板向下通道，2015 年 12 月 29 日拍摄

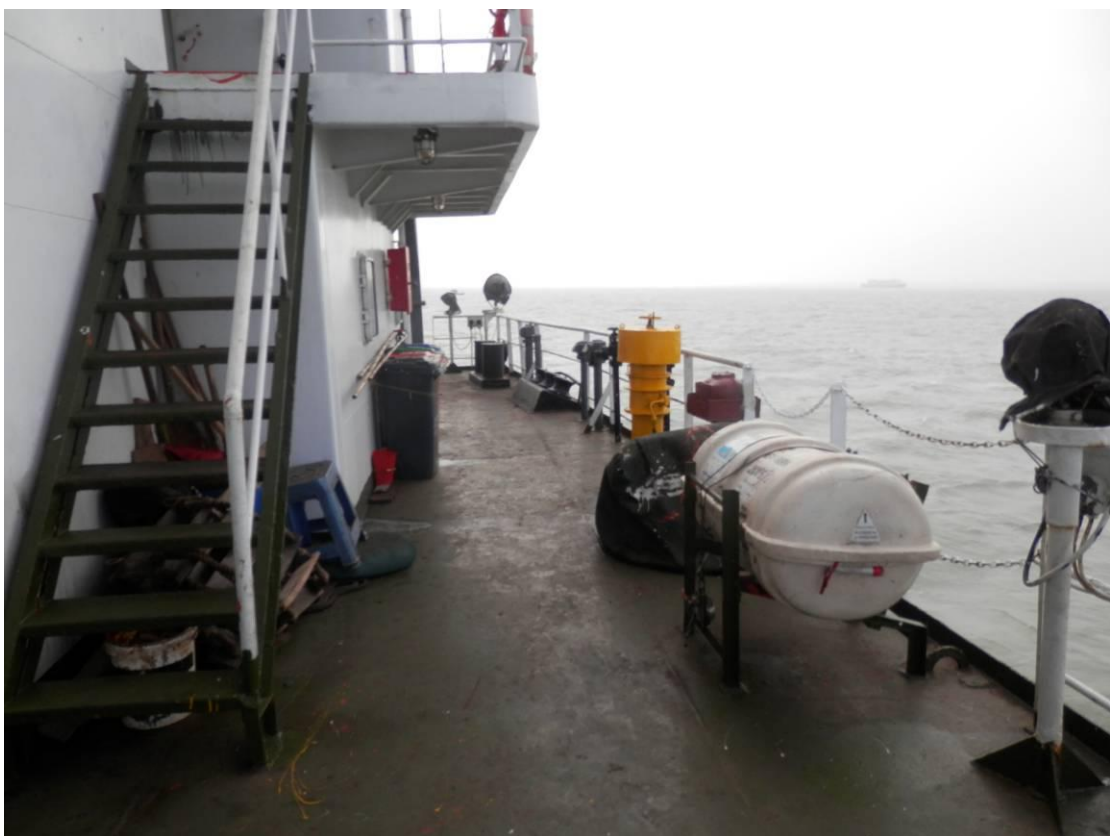
图 6：“福昌”轮主甲板情况，2015 年 12 月 29 日拍摄

通过对船舶进行现场勘查，该船主甲板、二层甲板、罗经甲板均有设置防护栏；尾部通道、尾部走廊均保持通畅基本无堆放障碍物的情况，船上通道清爽，但主甲板个别地方使用防护链代替防护栏。

（二）建议“福昌”轮严格落实公司制定的有关在船培训和演习计划，加强船员在船舶航行期间的安全管理，核查甲板上是否存在可能影响船员安全的地方，做好防护措施，为船员提供一个安全的生活和工作场所。

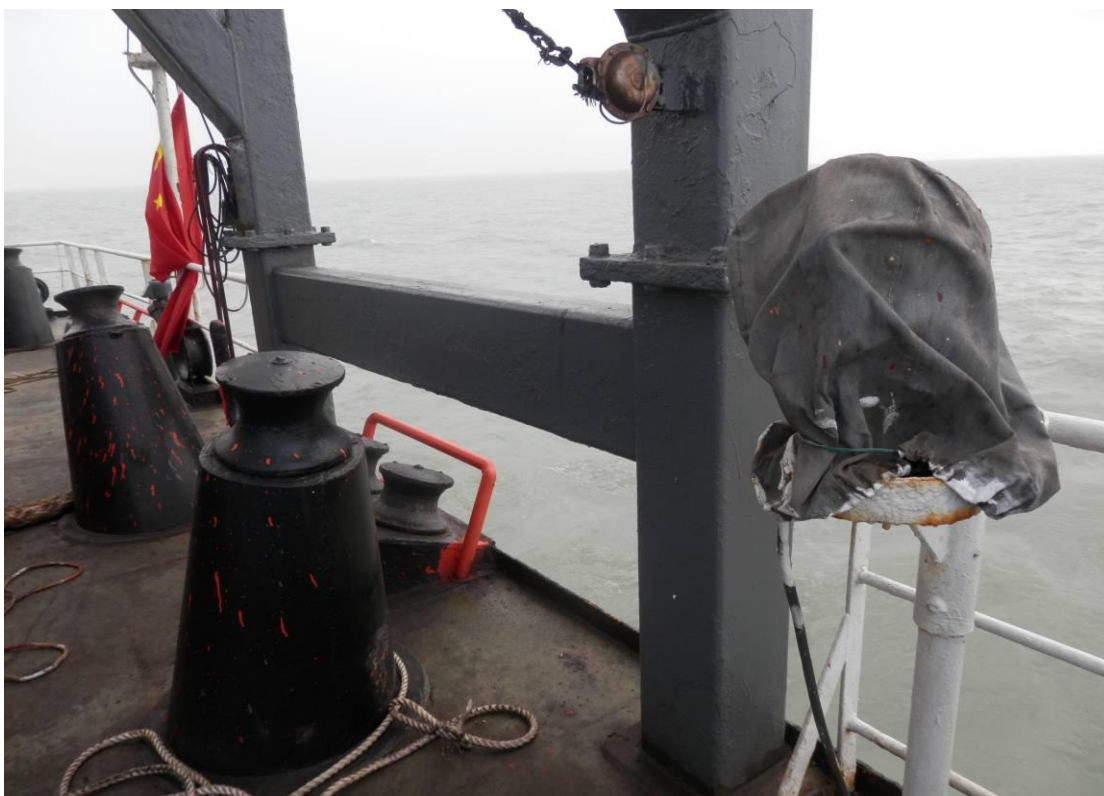
图 7：“福昌”轮主甲板船尾后部情况，2015 年 12 月 29 日拍摄

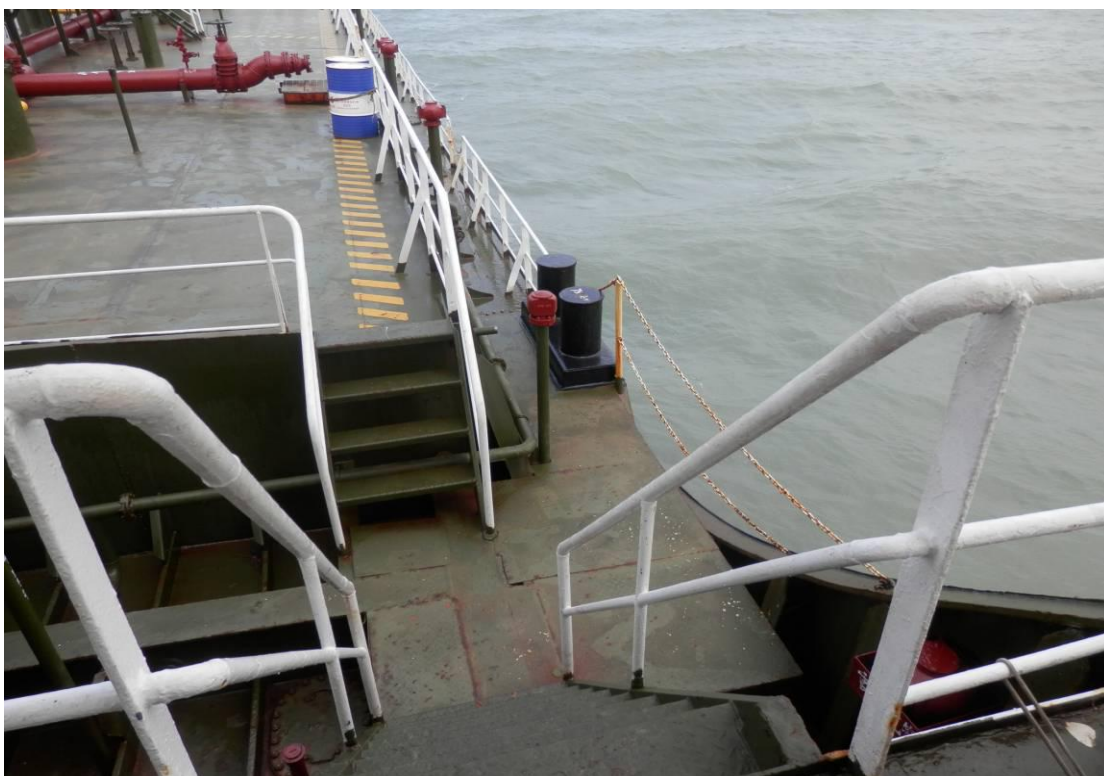
图 8：“福昌”轮主甲板向下右侧通道，2015 年 12 月 29 日拍摄

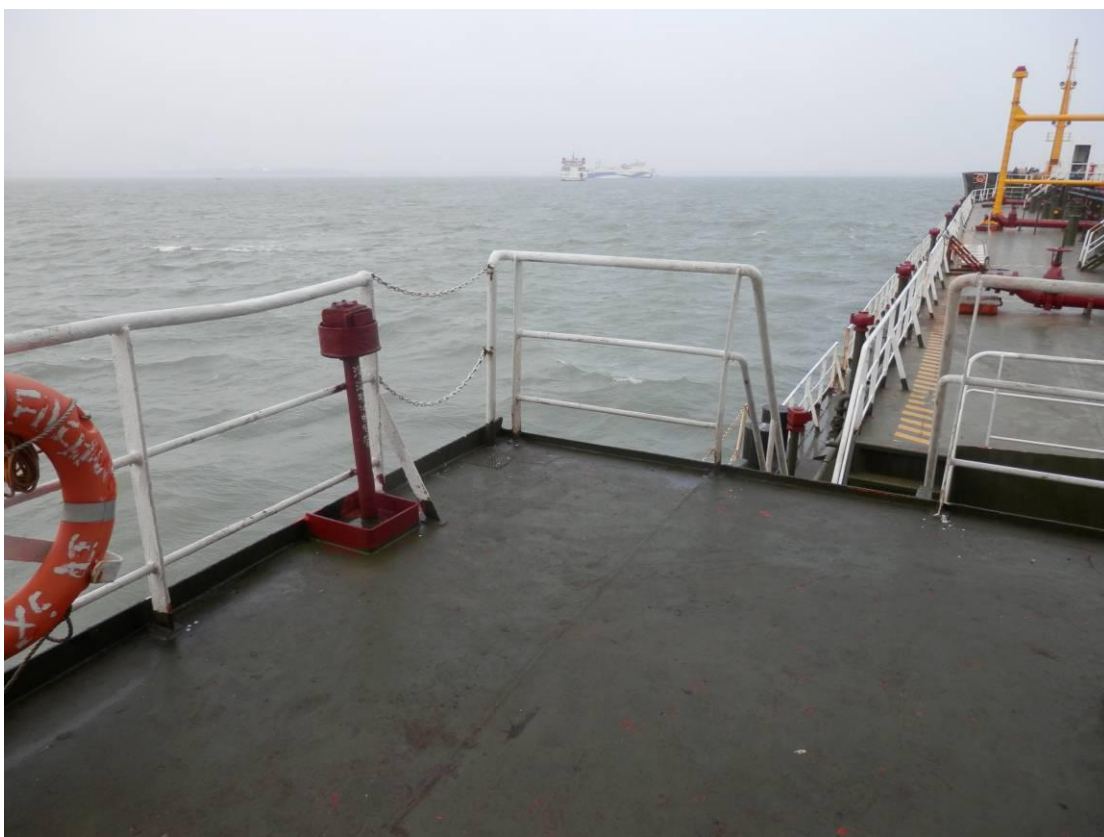
图 9：“福昌”轮主甲板向下左侧通道，2015 年 12 月 29 日拍摄

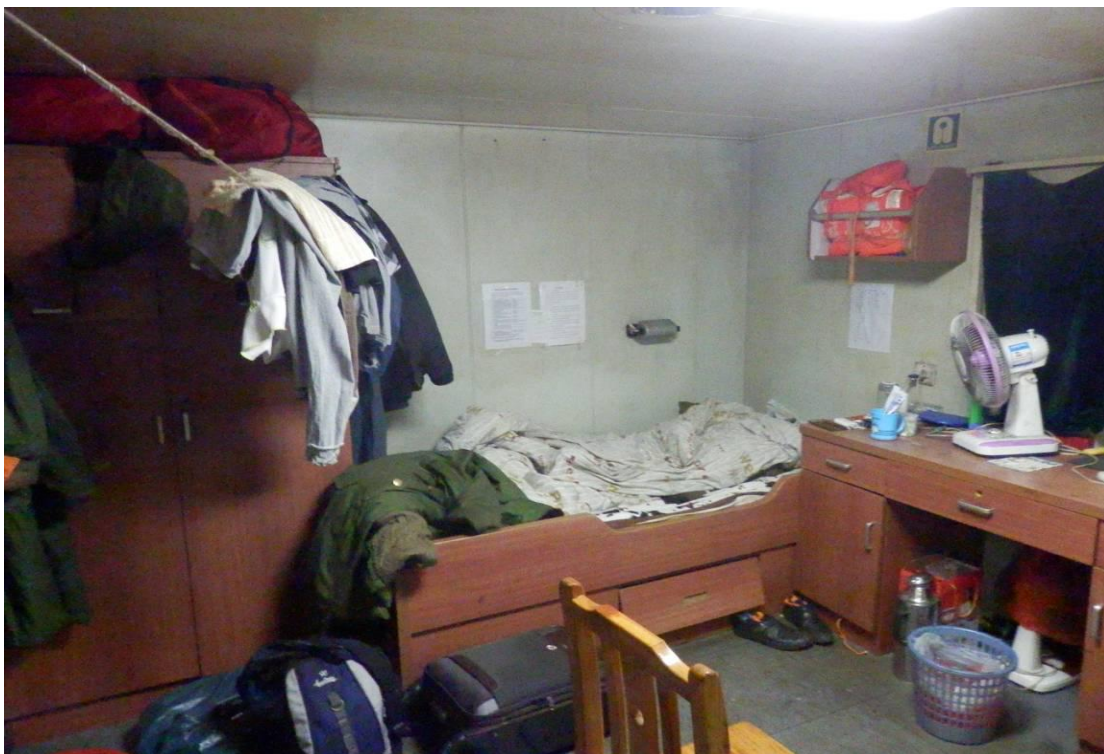
图 10：“福昌”轮周\*\*房间情况，2015 年 12 月 29 日拍摄

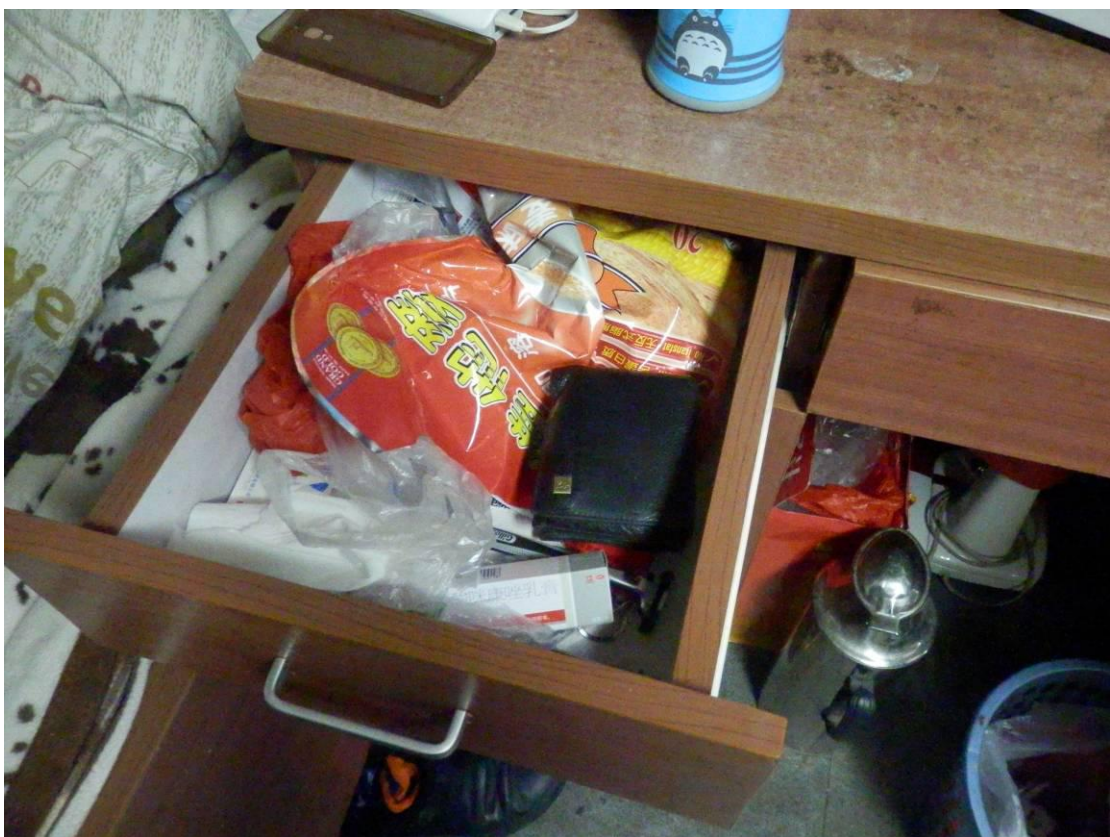
图 11：“福昌”轮周\*\*抽屉情况，2015 年 12 月 29 日拍摄

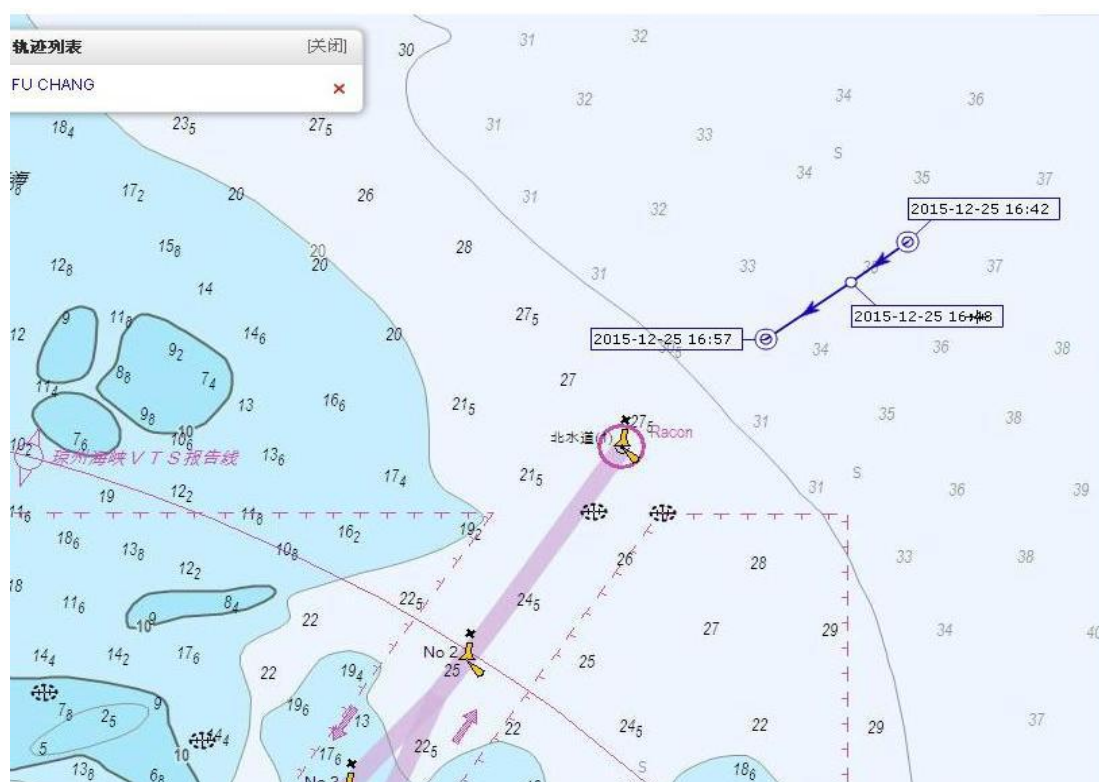
通过询问值班驾驶员和查看“福昌”轮 AIS 轨迹，“福昌”轮在 25 日 1600 时至 1700 时之间，该轮航行过程比较平稳，没有遇到较大的风浪、船舶没有出现较大的摇晃，船舶操纵没有大幅度变向和变速的操作，且根据船员的询问笔录显示，船舶只有最低舷有浪涌上船情况，其余甲板没有上浪现象。

图 12：“福昌”轮事发时间段 AIS 轨迹图

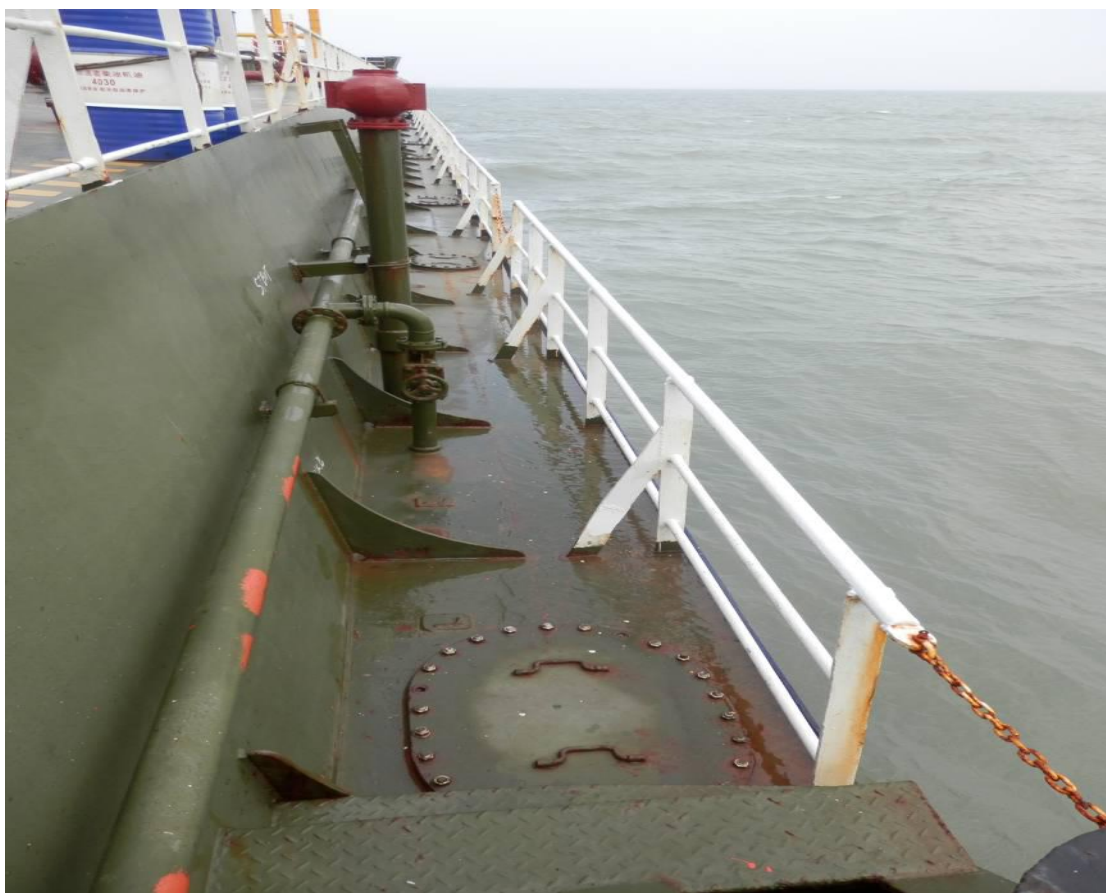
图 13：“福昌”轮主甲板两舷通道浸湿情况，拍摄时间 12 月 29 日
