# 佛山“10·19”“粤乐昌货 0017”船 人员意外落水死亡事故调查报告

## 一、事故简况及调查情况

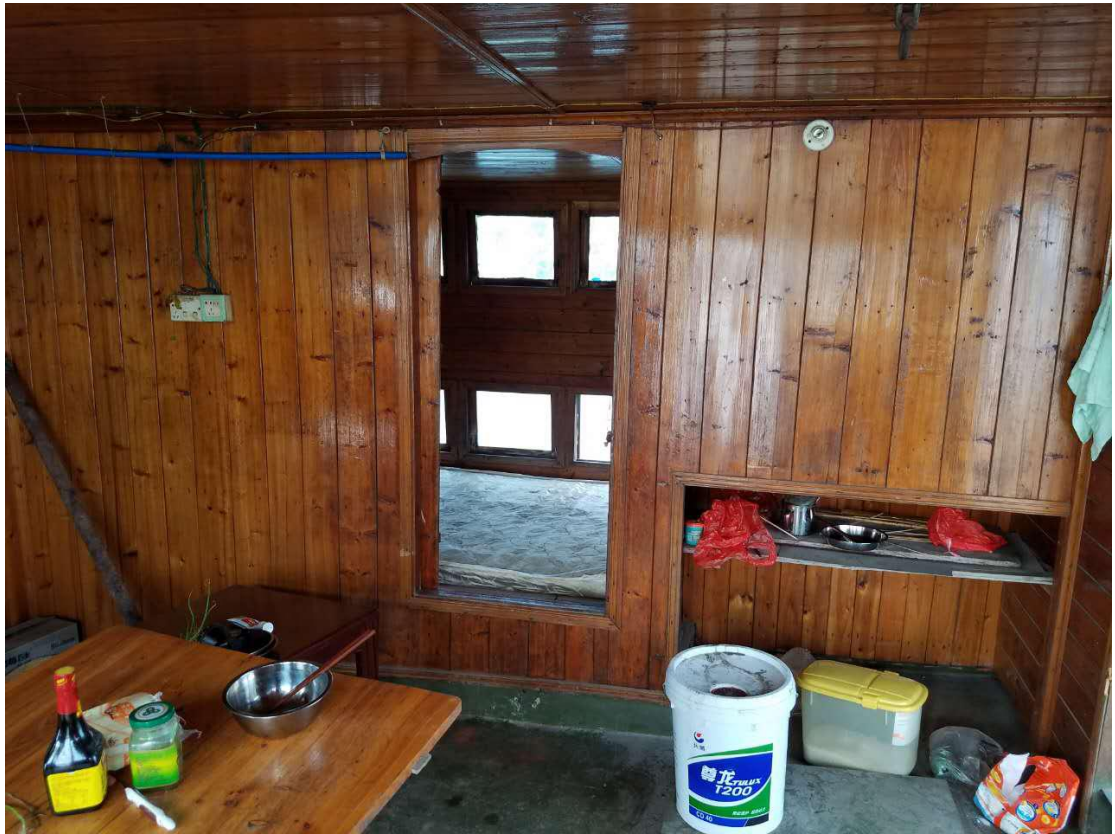
图 1 “粤乐昌货 0017” 船陈某某床位情况

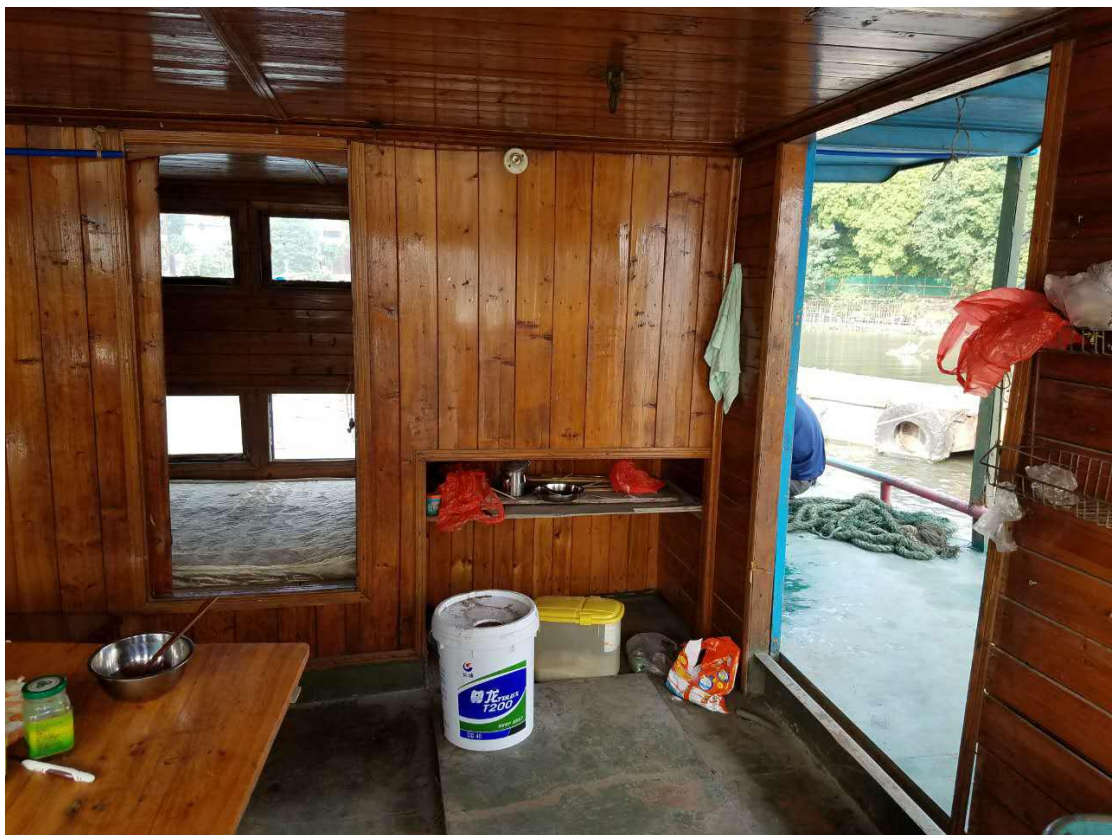
图 2 “粤乐昌货 0017” 船陈某某床位门口至船尾情况

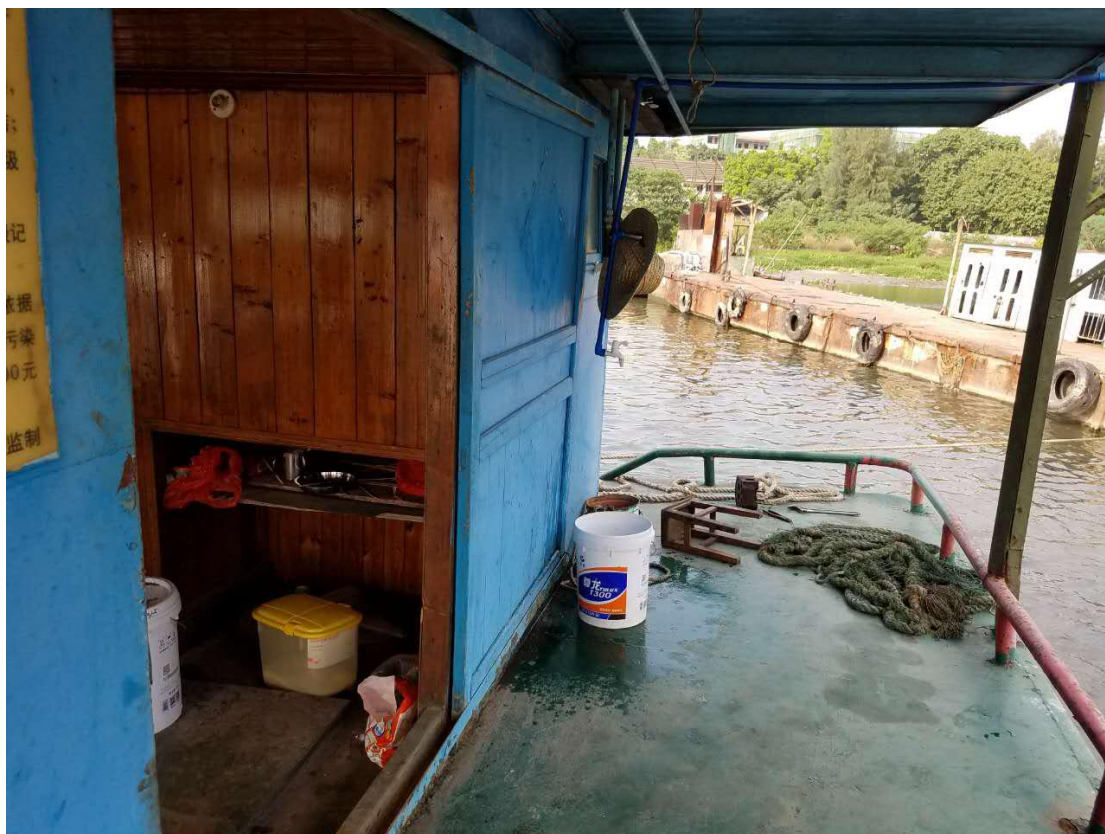
图 3 “粤乐昌货 0017” 船船尾情况

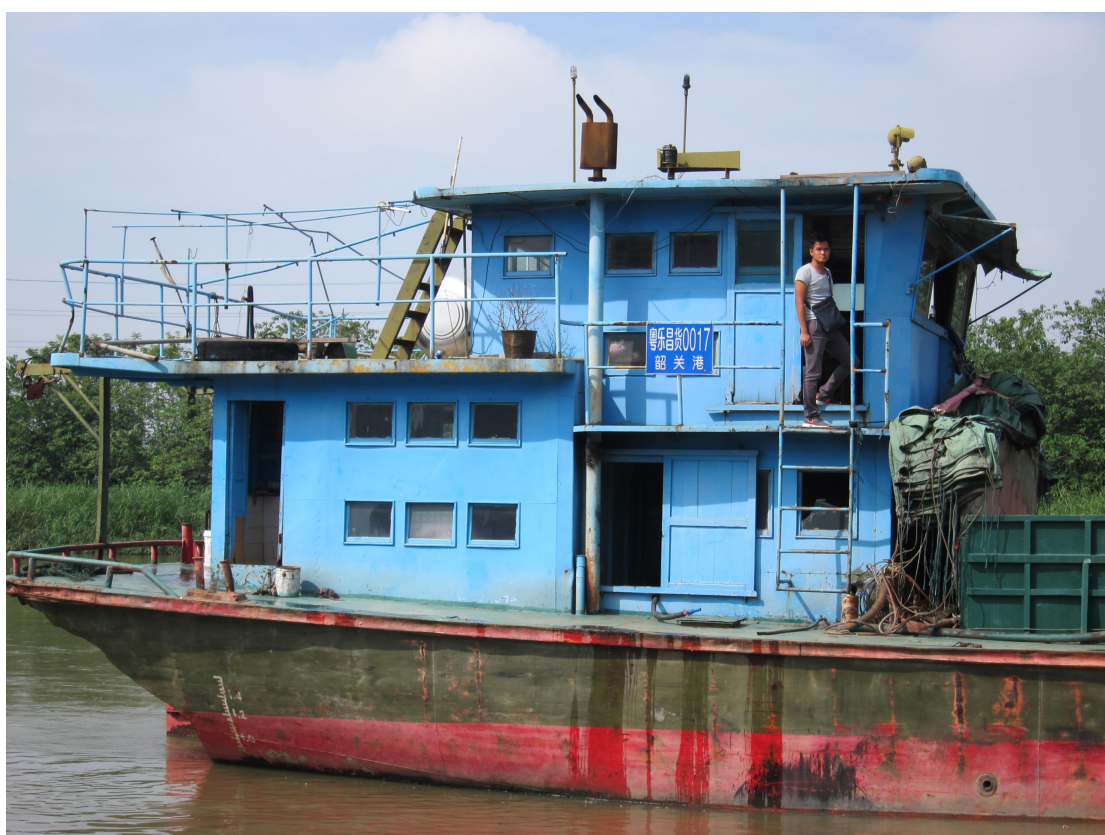
图 4 “粤乐昌货 0017” 船船尾及主甲板右舷通道情况

事故当时下着中雨。“粤乐昌货 0017”船主甲板右舷通道没有遮雨棚，整个主甲板右舷通道也没有围栏，通道已经湿透，比较湿滑且没有灯光照明。从船尾沿主甲板右舷通道到船头，共有 5 个舱口盖凸出表面(高出甲板 7 厘米)，对通行形成一定阻碍。陈某某自身安全意识不足，未尽到应有的谨慎，没有使用手电筒等方式照明，未穿着救生衣、工作鞋（穿着拖鞋）。

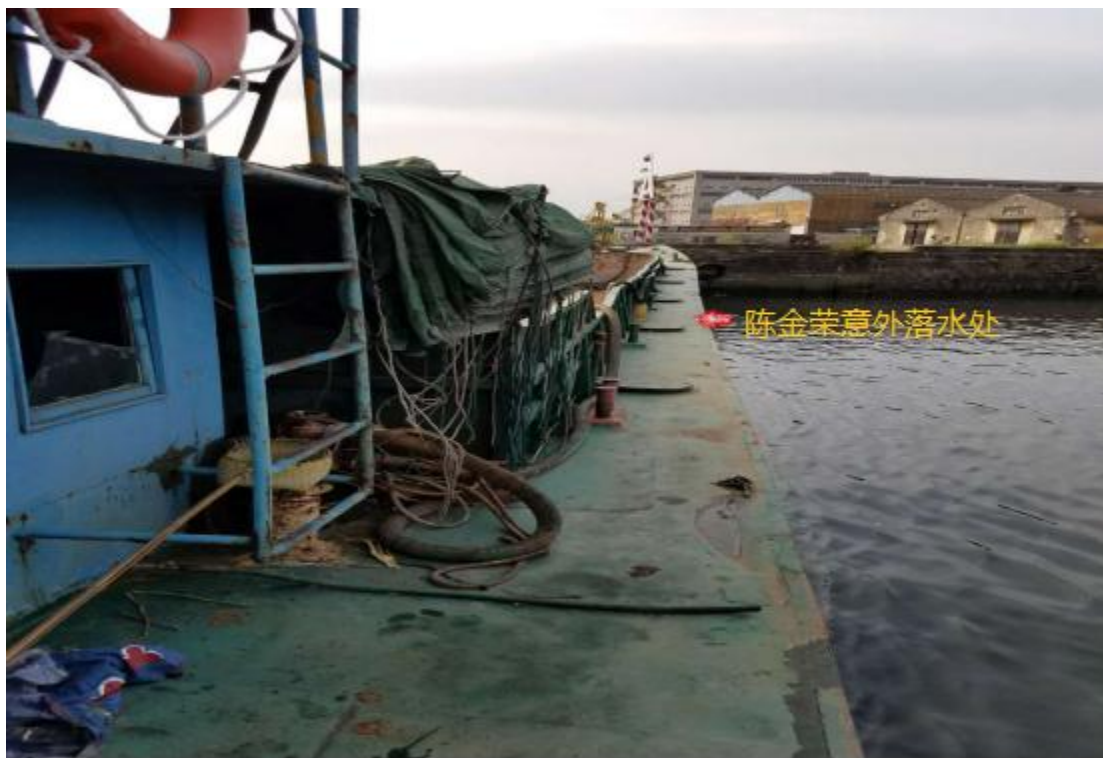
图 5 “粤乐昌货 0017” 船主甲板右舷通道至船头情况

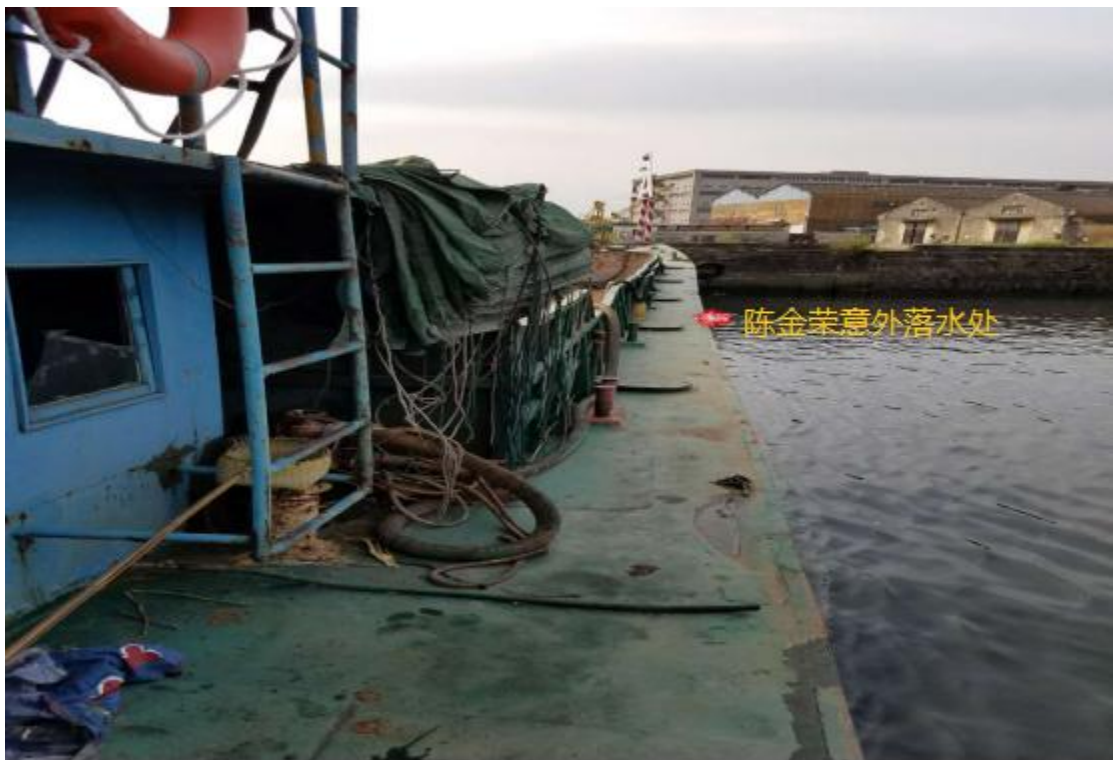
综合上述，推断水手陈某某在第二个舱口盖处（从船尾往船头方向数）绊到凸出的舱口盖，滑倒跌落水中。

图 6 水手陈某某在“粤乐昌货 0017”船主甲板落水位置

（一）“粤乐昌货 0017”船的船员应当熟悉并遵守船舶的安全管理制度及其船上安全纪律，加强个人的安全意识和安全技能。

（二）“粤乐昌货 0017”船的实际经营人应当加强水上交通相关法律法规的学习，自觉遵守法律法规，合法经营；加强船舶安全管理，切实履行船舶安全与防污染责任，保证船舶适航、船员适任。

（三）“粤乐昌货 0017”船的实际经营人应当加强船员在船安全教育，常态化对船员开展针对性的基本安全培训，组织船员认真学习《中华人民共和国内河交通安全管理条例》
