# 漳州 12·12 “兴和源 139” 轮人员 工伤事故调查报告

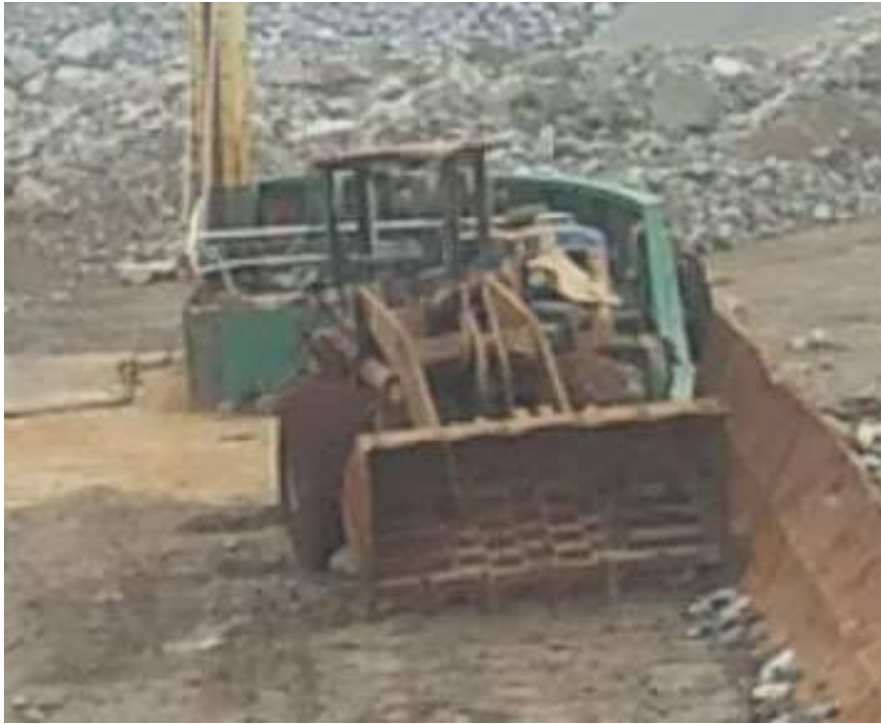
铲车是船方提供的，船舶航行时也放置在船上。铲车型号“山工 650B”。船上没有制定铲车使用相关的管理制度。

图 1:事故前的铲车
