## 湛江“5·8”“九江采 9999”船搁浅 及人员意外落水事故调查报告

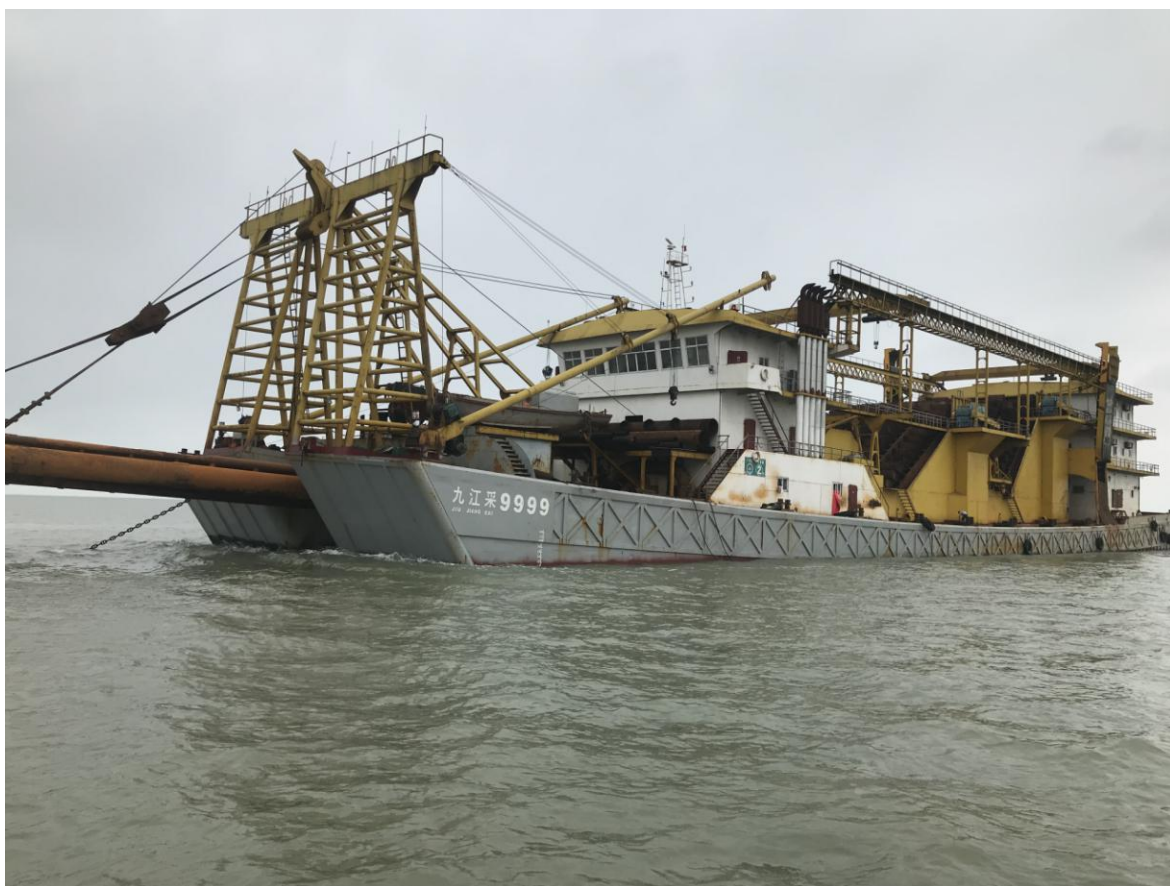
图 1：“九江采 9999” 轮

2019 年 5 月 10 日，事故调查组在海安港锚地对“九江采 9999”轮现场勘验、检查发现：“九江采 9999”轮左倾约 5°；未配备纸质海图；驾驶台配备 1 台“新骆航海”海图机（型号 AIS-XL，AIS 显示船名为“JIUJIANGCAI”）、1 台 NINGLU 测深仪（型号 DS207）、1 台 FURUNO 雷达，1 台 VHF，上述设备均处于正常使用状态；左边舱 3 个舱盖丢失，剩余舱盖没有发现有水密封胶垫等水密措施，船舶主甲板四周无任何防护栏杆且舷边通道未见任何防滑设计；船舶左舷 6 个边舱进水，从船艏至船艉舱室进水高度依次为 41cm、105cm、64cm、42cm、69cm、18cm。

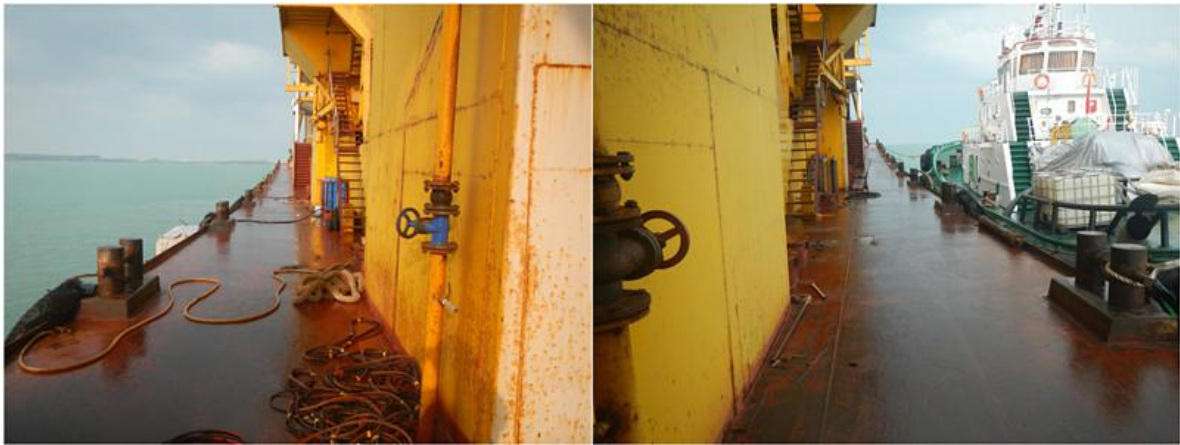
图 2:九江采 9999” 轮两舷甲板

(1) 甲板舷侧无安全护栏。“九江采 9999” 轮主甲板未设有护栏或舷墙，不满足《内河船舶法定检验技术规则》（2011）第四篇载重线第三章核定干舷条件第三节排水设备和船员保护的相关要求：“在船舶每层甲板的所有开敞部分，自航船应设置牢固的舷墙或栏杆或舷墙与栏杆的组合”，“船舶应舷边通道太窄设置舷墙或固定栏杆有困难时，可以设置活动栏杆或在甲板室外壁/舱口围板上设置防滑扶手”。

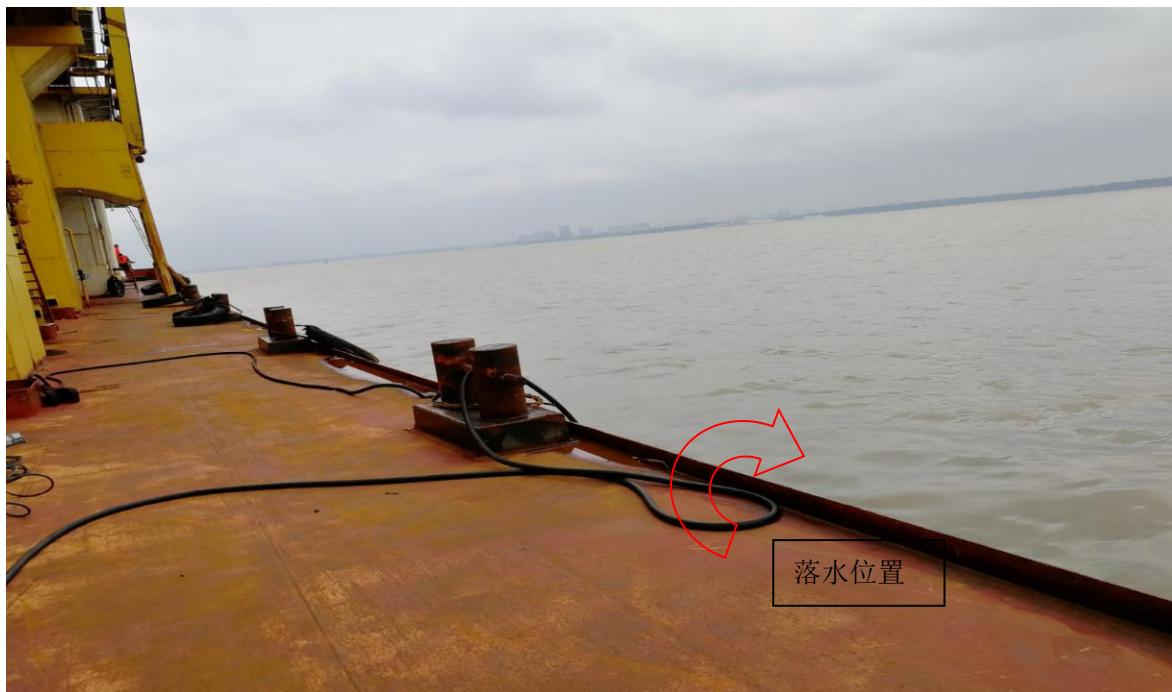
“图 3:人员落水位置”

9 日 0000 时左右，钱\*\*在甲板上看到徐\*\*落水后大声呼喊，等到其它 3 名船上人员赶到时已经看不到徐\*\*。

9 日约 0000 时，边舱继续进水，船舶开始倾斜，钱\*\*和徐\*\*没有通知船上其他人员的情况下，两人前往甲板试图关闭边舱舱盖，减缓进水，关闭舱盖时钱\*\*和徐\*\*仅穿着救生衣，并没有采取其它防护措施，且甲板四周没有防护栏杆，徐\*\*准备紧固 NO.5 左边舱舱盖螺丝时被一个大浪打到海中。

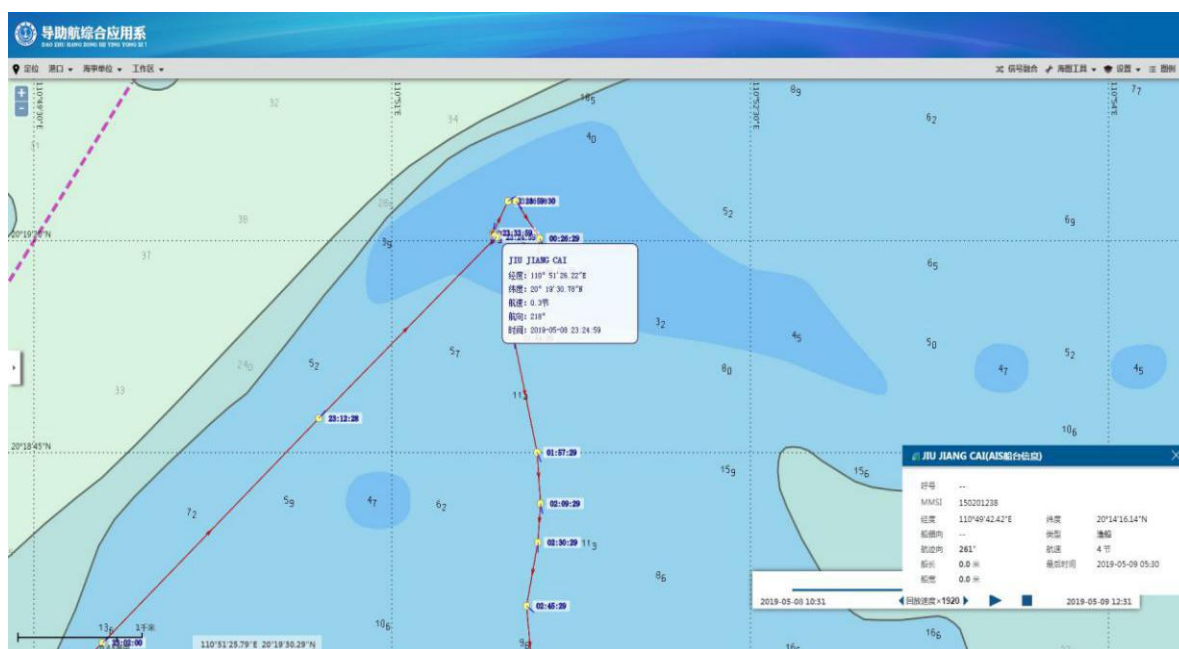
图 4：“九江采 9999”搁浅位置

1. 2019 年 5 月 8 日 2325 时该轮 AIS 显示的船位为 20°19'.6N/110°51'.5E。

综上，认定搁浅和人员落水地点位置为，概位： $20^{\circ}19'.6N/110^{\circ}51'.5E$ 。

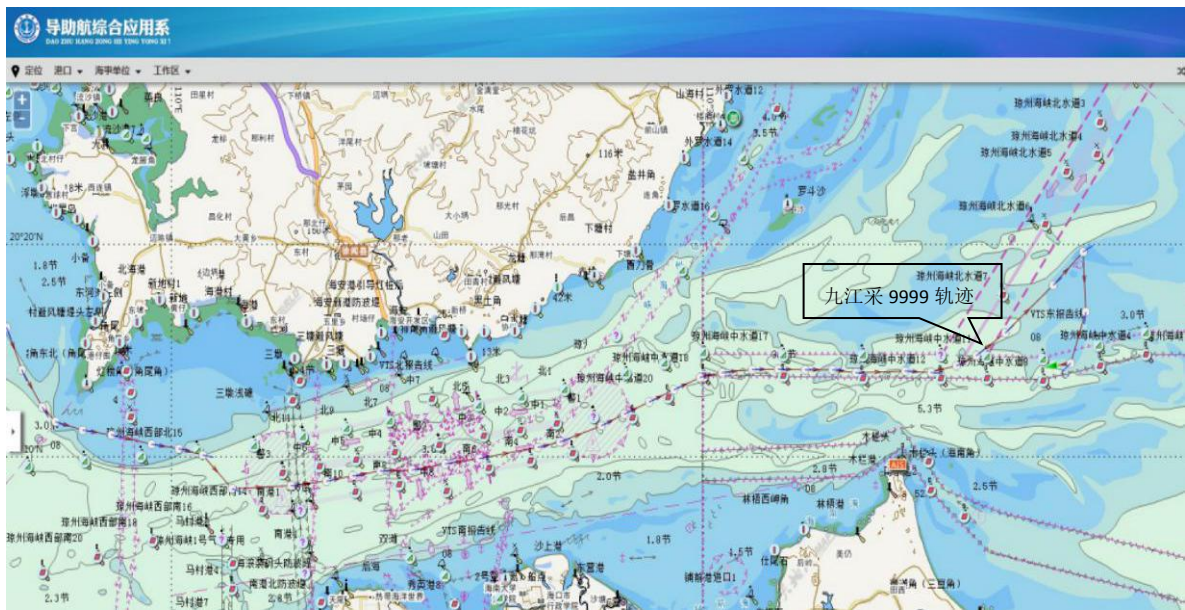
图 4：“九江采 9999” 轨迹示意图

2230 时许，船位  $20^{\circ}15'.8N/110^{\circ}47'.1E$ ，航向 051 度，航速 6.2 节，由于不熟悉航道及周围通航环境，船位开始偏离航道，在北水道航道外航行。

2325 时许，航速 0.3 节、航向 218 度，在琼州海峡北水道 6#灯浮标东南约 4.4 公里的北方浅滩附近水域（概位：

20°19'.6N/110°51'.5E) 搁浅。
