MAIR200004201601

# 湛江“12·31”“湛机 1501”船船员死亡事故 调查报告

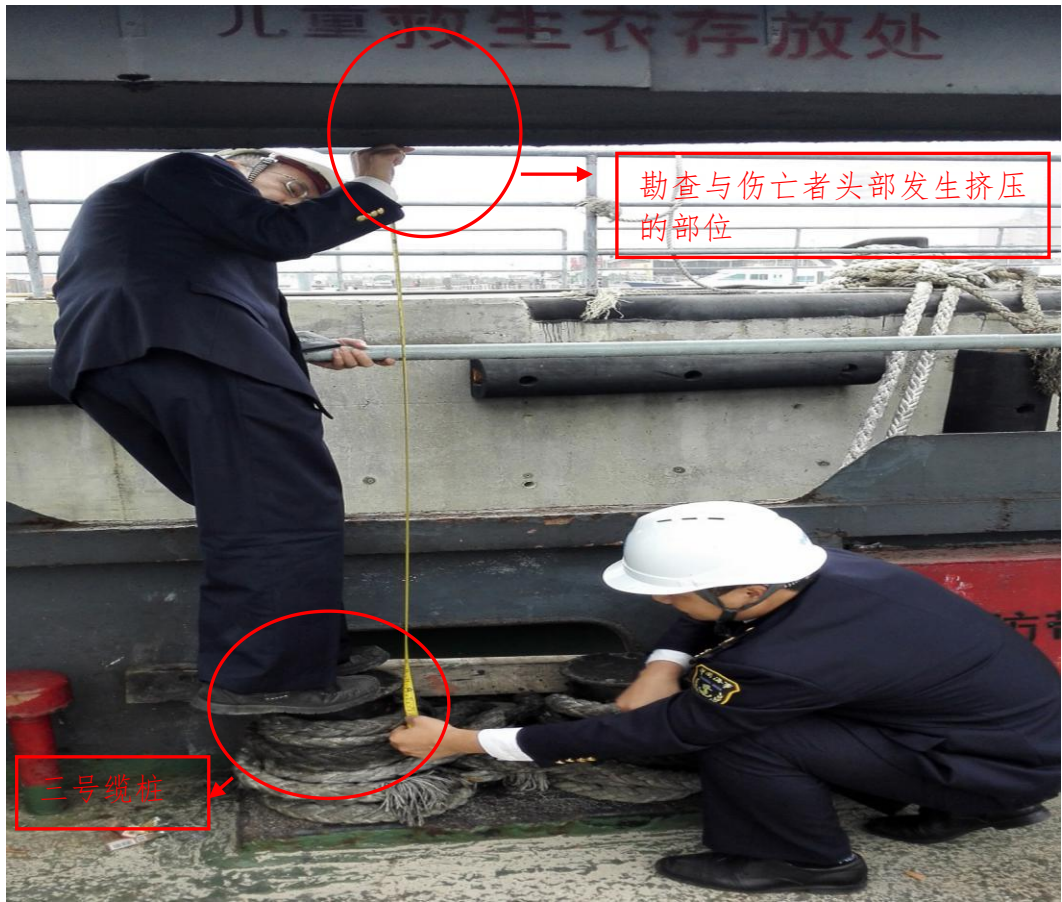
1814 时，“湛机 1501”船离平乐渡口东岸码头，准备开回观光码头原靠泊位置待命。在此过程中，船长李\*\*在驾驶台操舵，驾驶员罗\*\*在船首准备带缆，水手郑\*\*在船尾准备带缆，轮机长梁\*\*、机工韩\*\*离开机舱并回到位于主甲板的值班室值班；

图 2：机工韩\*\*头部被挤压的处所

（一）机工韩\*\*罔顾安全，麻痹大意，为观察主机冷却水排出情况，在未佩戴安全帽等防护装备的情况下，冒险将身体探出船舷外，使其头部处于 3 号缆桩上方救生衣存放柜船体外侧板与观光码头橡胶靠垫之间，且没有观察周围环境，没有意识到该渡船船体与码头正在靠近即将接触而可能产生碰撞、挤压人体的危险，导致其头部受挤压受伤，最终死亡，是本起事故发生的主要原因。

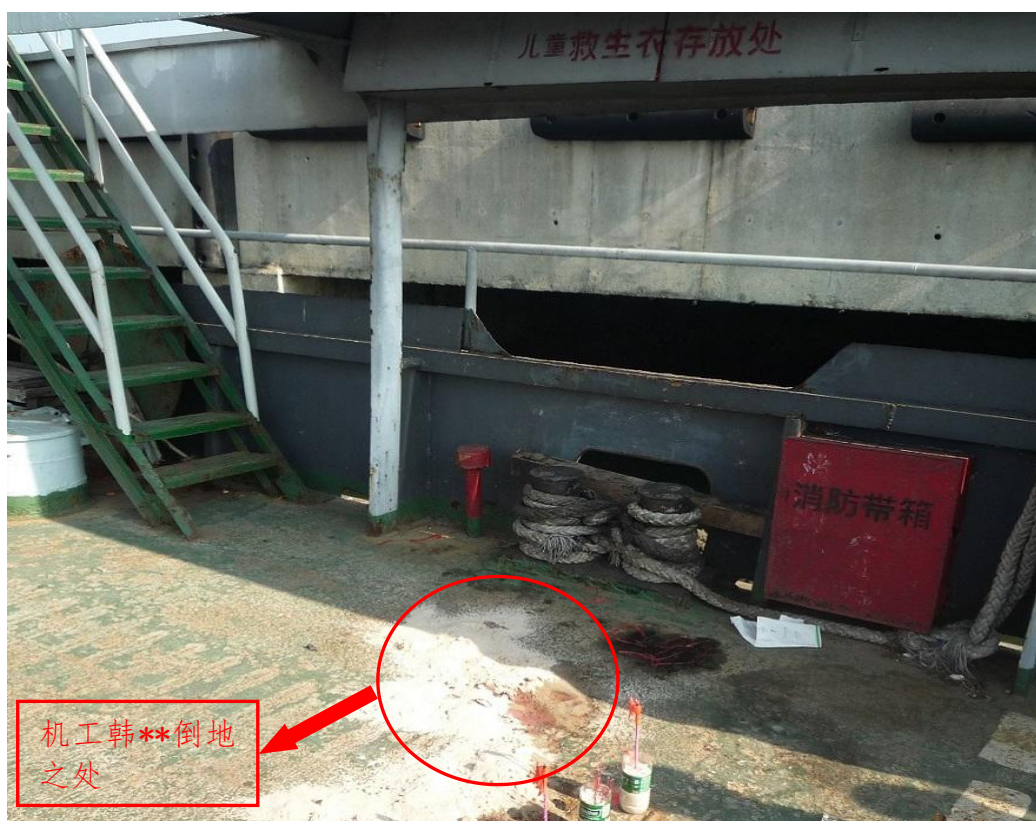
1819 时，“湛机 1501”船船尾右舷 3 号缆桩上方救生衣存放柜船体外侧板压着韩\*\*头部触碰观光码头靠垫，韩\*\*头部左右太阳穴两侧部位被船体外侧板与观光码头橡胶靠垫挤压，韩\*\*头部严重受伤并倒在主甲板上，船体外侧板与观光码头橡胶靠垫对应位置分别留下清晰的挤压擦痕。

图 3：机工韩\*\*倒地之处

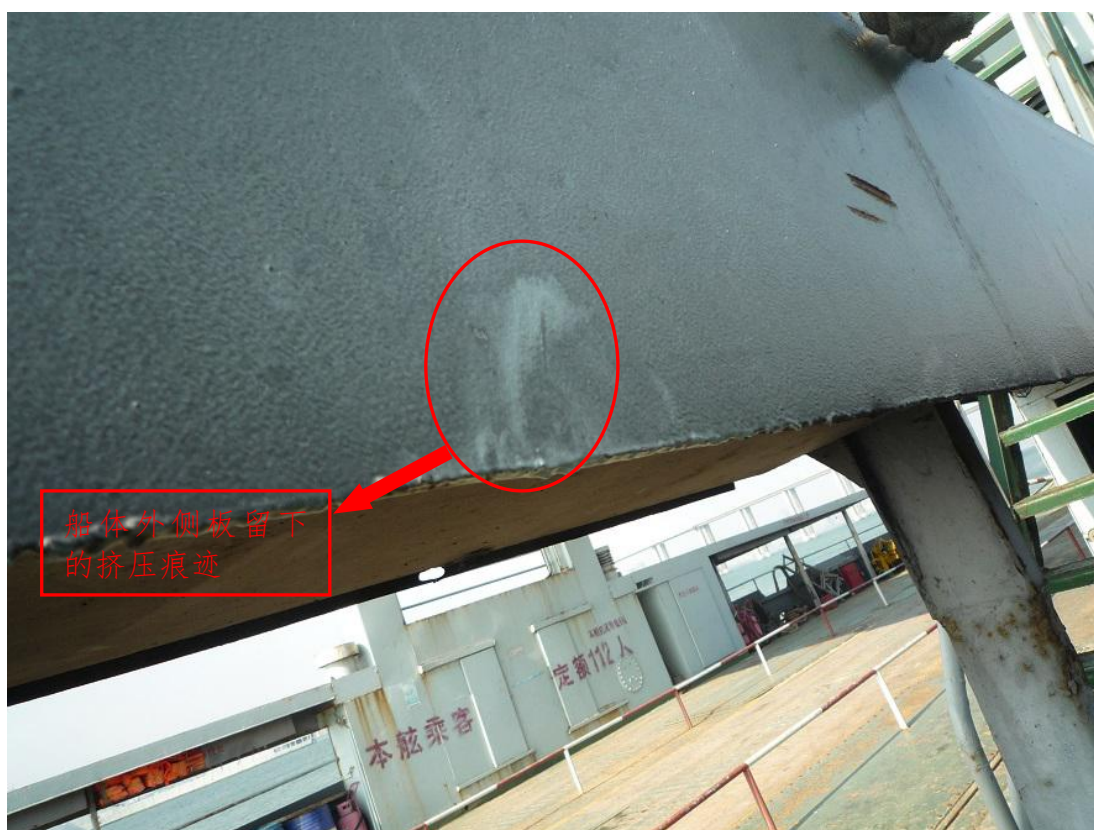
图 4：船体外侧板留下的挤压痕迹

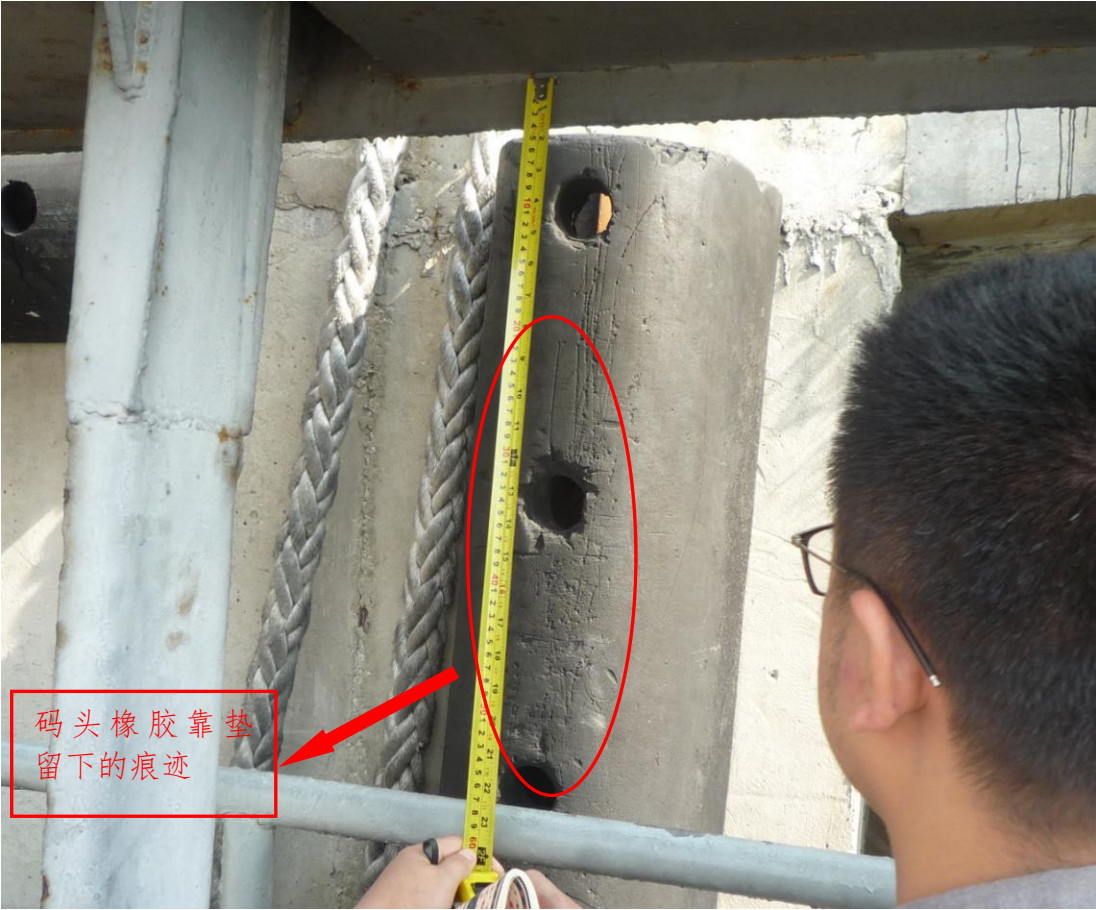
图 5：码头橡胶靠垫留下的痕迹

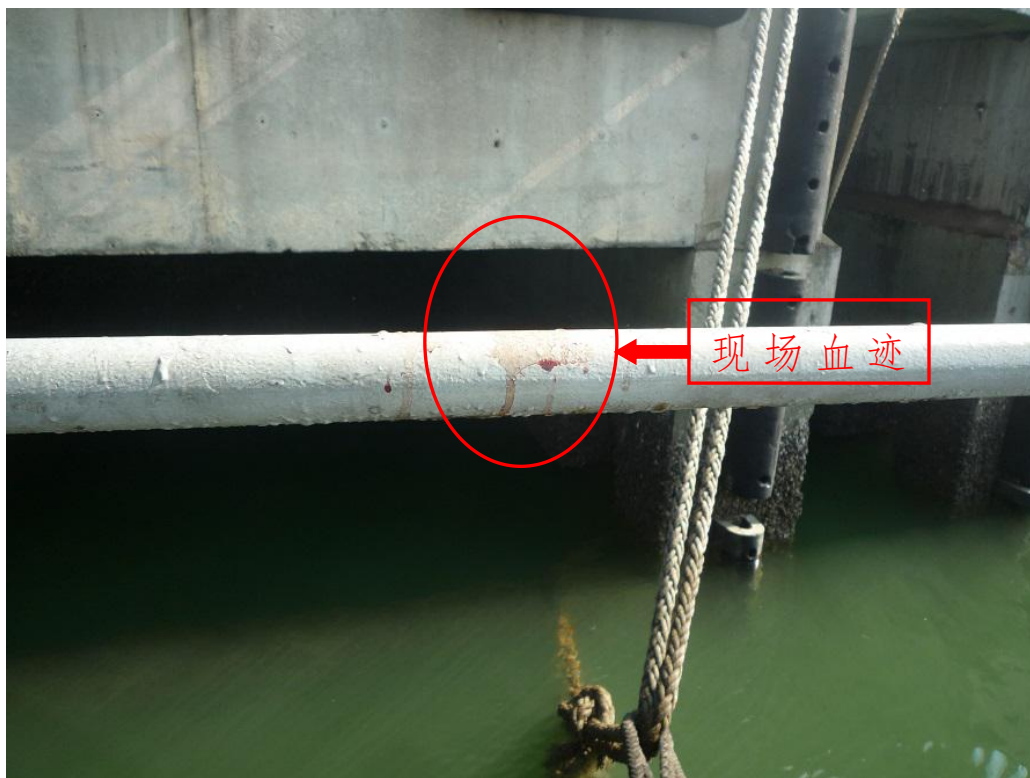
图 6：现场血迹
