**广东东莞/麻涌  
“09·28” “下颜 899”  
人员落水死亡事故调查报告**

编制单位：东莞麻涌海事处

编制时间：2018 年 11 月 8 日

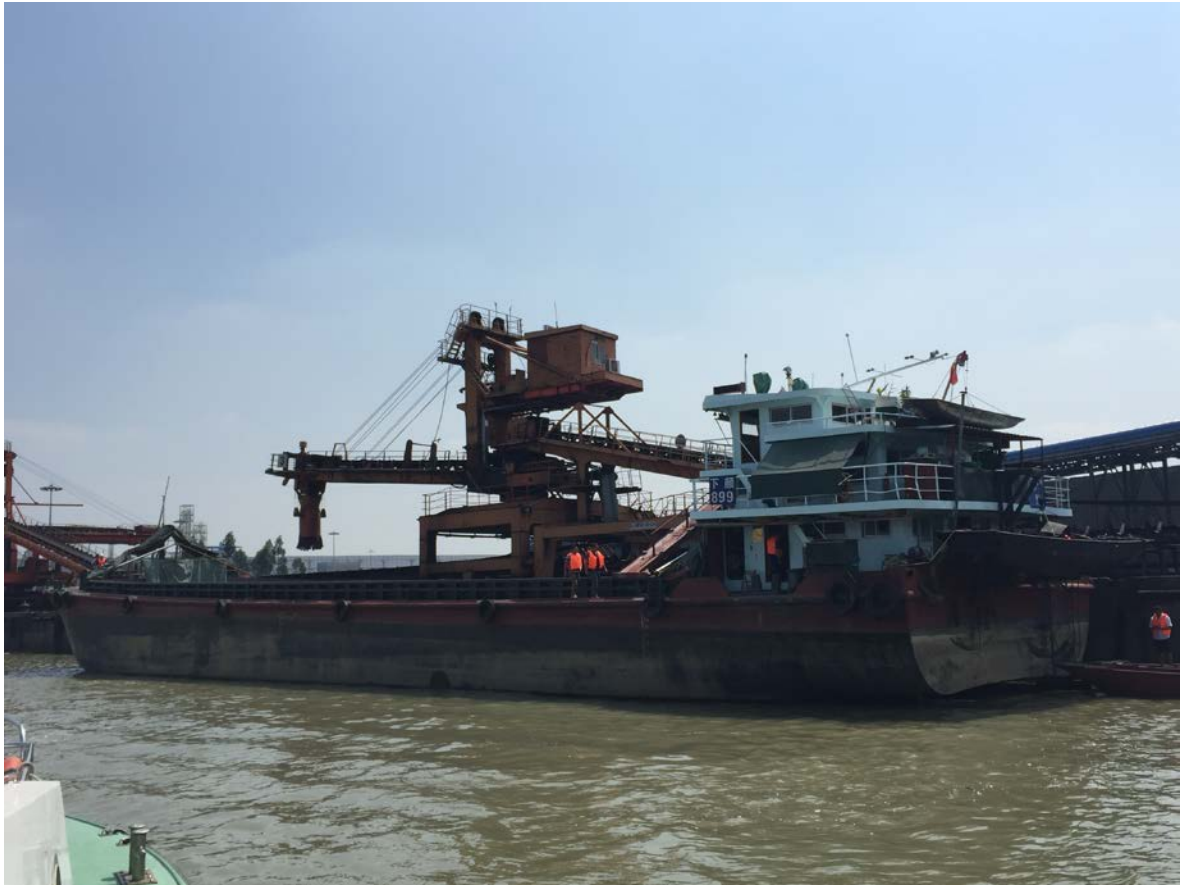
图 1：“下颜 899” 船照片（事故调查人员拍摄于 2018 年 9 月 29 日）

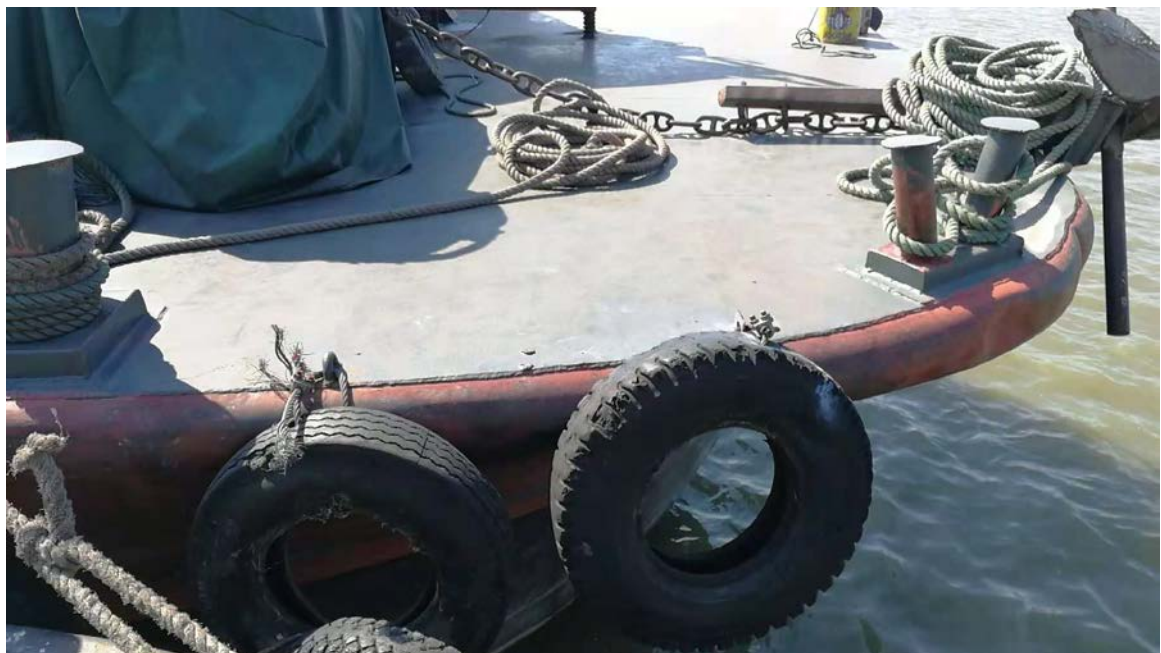
图 2：“下颜 899” 船艏右舷照片（事故调查人员拍摄于 2018 年 9 月 29 日）

调查人员在勘察时发现，该船主甲板没有照明，左右舷甲板为开敞甲板，主甲板及船艏两舷无护舷、栏杆及其它有效的防护及防滑设施。

090206SR2018001：建议“下颜 899”船加强船员安全教育，在甲板作业、活动时规范穿戴救生衣，做好自身安全防护措施；做好船舶船员保护设施设备的维护，保障船员的人身安全。

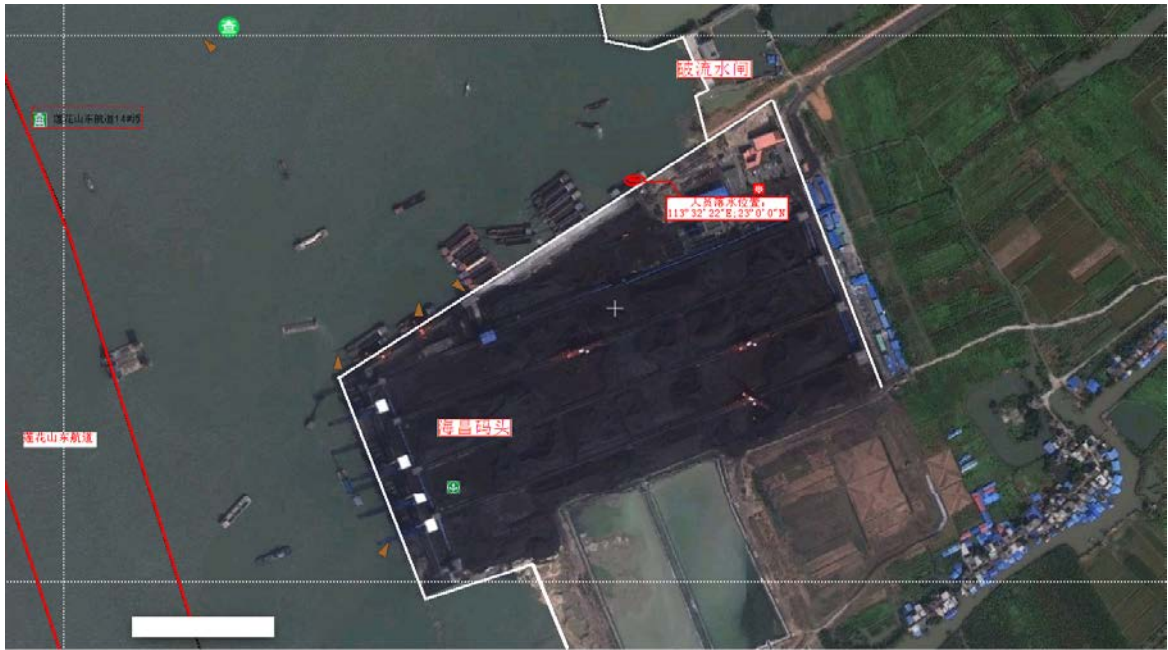
事故地点在东莞海昌码头一期位置，码头长度约 500 米，水深约 5 米左右，泥底质，临近破流水闸。事发时水闸关闭，流水影响不明显，码头位置灯光照明足够，附近布有监控摄像头。

图 3：船舶周围环境
