**广东东莞  
“10·11”“粤东莞吹0912”  
人员伤亡死亡事故调查报告**

编制单位：东莞沙田海事处

编制时间：2019年3月11日

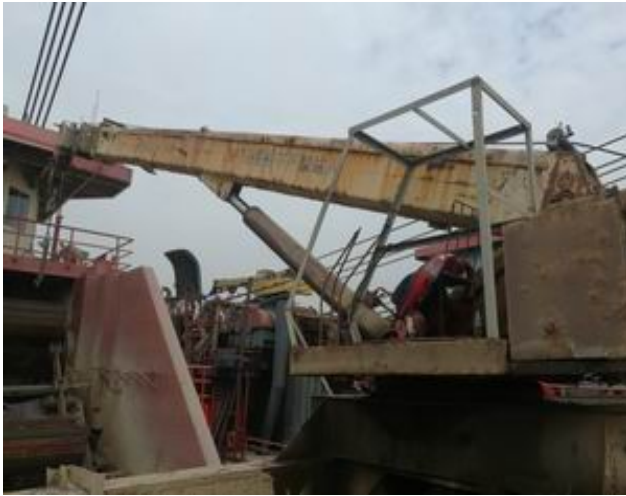
图 5：船用吊机照片

吊机无起重设备证书，无铭牌，操纵手柄无标识；船上无设备维护保养、定期检测记录，经现场试验，其工况正常。

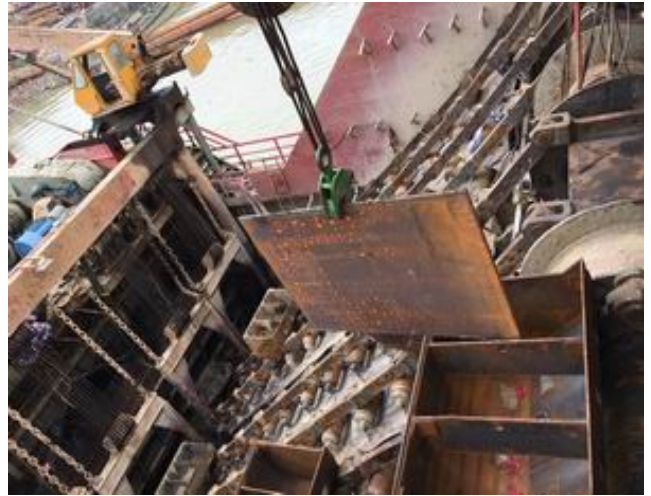
图 6：事故钢板照片

钢板长 1.13 米、宽 0.83 米、厚度 0.025 米，重约 182 公斤。
