MAIR090206201603

## 东莞 05.03 “粤东莞工 0868” 人员 落水失踪事故调查报告

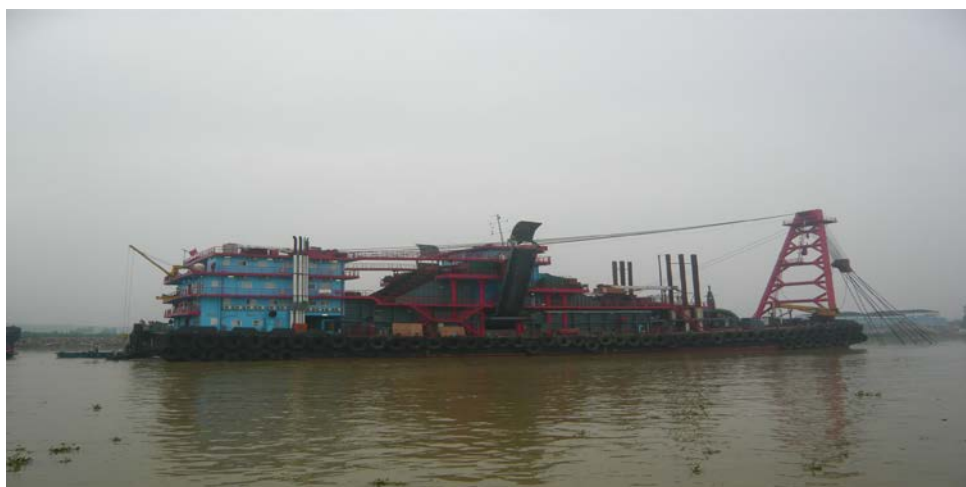
图 1 陈\*标的采砂船

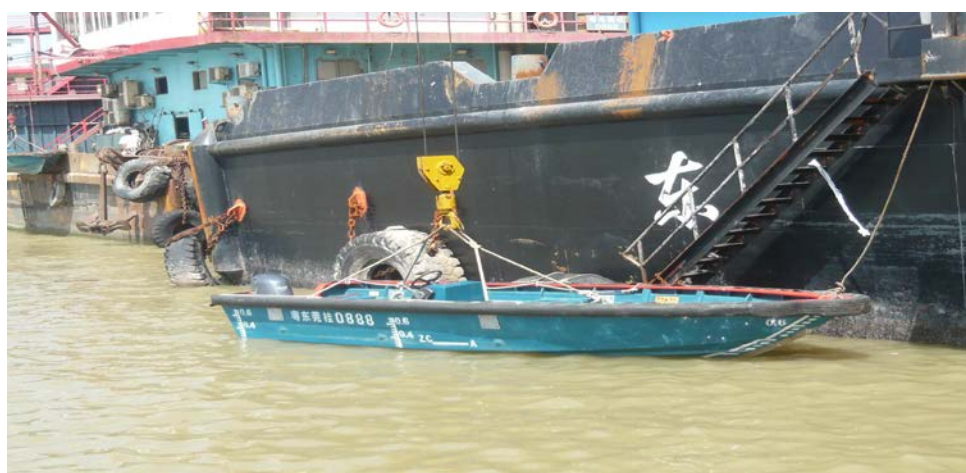
新建，总长：6 米； 船宽：1.4 米 型深：0.8 米，空载吃水 0.2 米，船体材料：玻璃钢 。

图 2 事故快艇

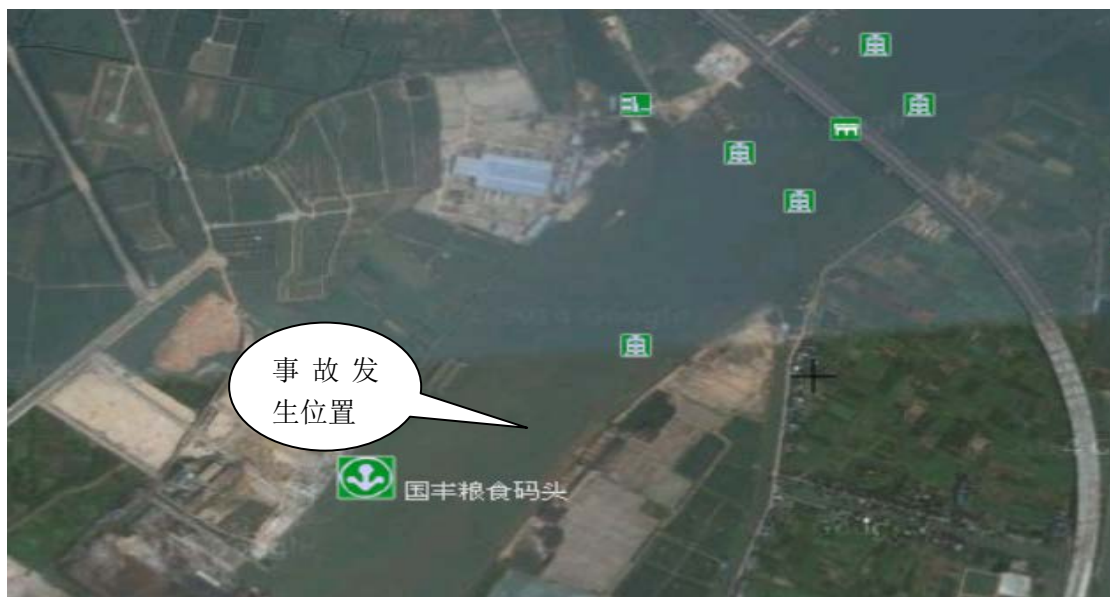
事故地点位于倒运海倒运海水道东莞市麻涌漳澎村河段水域，沿江高速大桥与国丰粮食码头之间的右岸水域，事故发生后，经海事部门利用海巡船上的测深仪测算当时的实际水深 5-7m。

(图 1: 事发时快艇位置)

本次事故发生在倒运海水道漳澎村河段距岸约 50 米处 (概位: 纬度:  $22^{\circ} 59.2' N$  经度:  $113^{\circ} 34.3' E$ ), 事故发生的时间是 2016 年 5 月 3 日 1750 时, 可以从当事人和目击证人的陈述、参照“粤东莞工 0868”船停泊位置等得到认定 (据相关陈述, 事故发生位置在“粤东莞吹 0688”船尾几米)。
