# **广东东莞/倒运海水道 “12.28” “粤东莞工 0029” 人员落水死亡事故调查报告**

编制单位：麻涌海事处

编制时间：2018 年 3 月 6 日（结案日期）

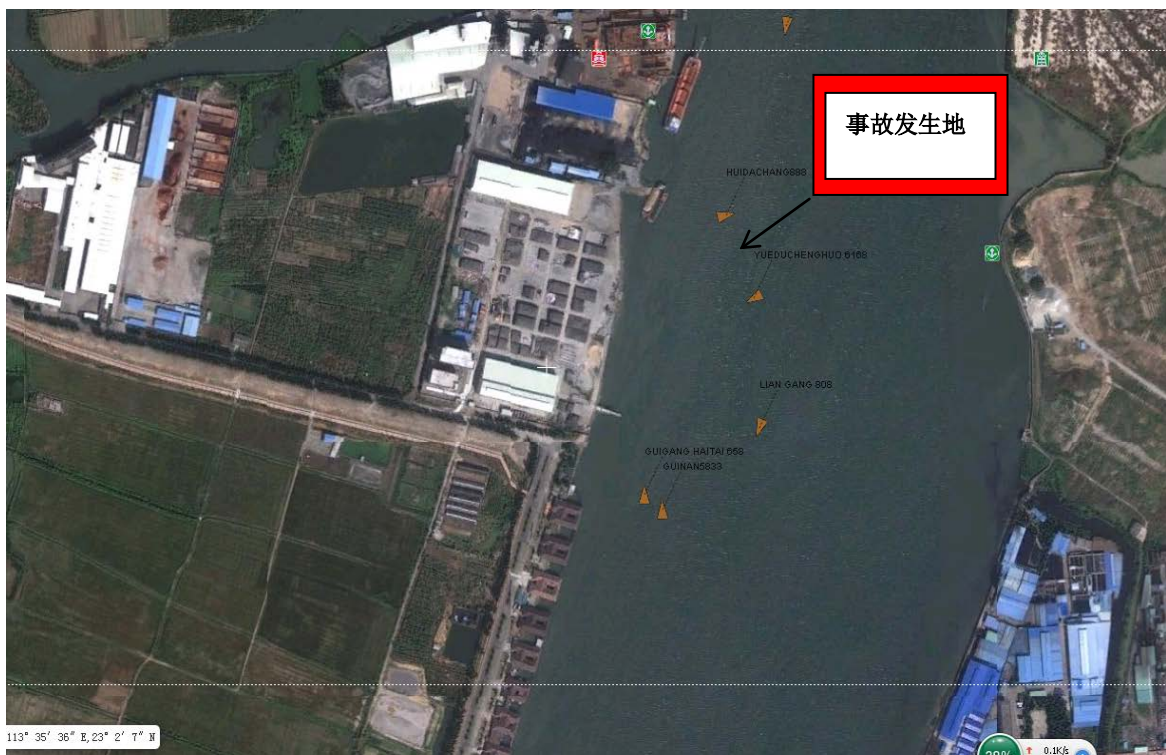
图 2 事故发生水域（智慧平台图片）

倒运海水道为内河 IV 级航道。事故地点在倒运海水道东盛船厂对开水域 (23 ° 02.1 'N; 113 ° 35.6 'E)，河面宽度约 200 米，受潮汐影响明显，事故发生时水深 6 米左右，泥沙底质。
