**广东东莞/沙田  
“7.6”“建功 218”  
人员落水死亡事故调查报告**

编制单位：东莞沙田海事处

编制时间：2019 年 11 月 16 日

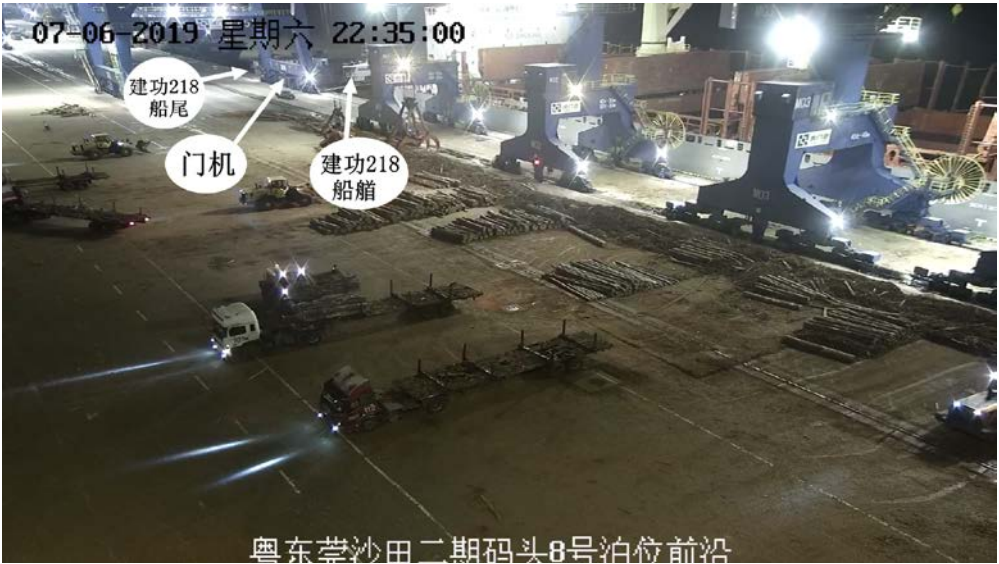
事故地点在东莞集装箱港务有限公司码头 8 号泊位，港池水域毗邻广州港主航道，船舶流量大。码头长度 500 米，前沿水深约 13 米，泥沙底质，码头为架空水泥框架，靠船碰垫突出码头主体 1.5 米，码头前沿灯光照明足够，附近布有监控摄像头。右舷船尾处当时没有灯光，背景很暗，码头视频监控无法看清船尾位置的人员活动情况。另外，受到码头桥吊的遮挡，无法看到船中位置的人员活动情况。

图 3：周围环境情况
