## 东莞“5·31” “PEKIN” 轮船上人员死亡事故调查报告

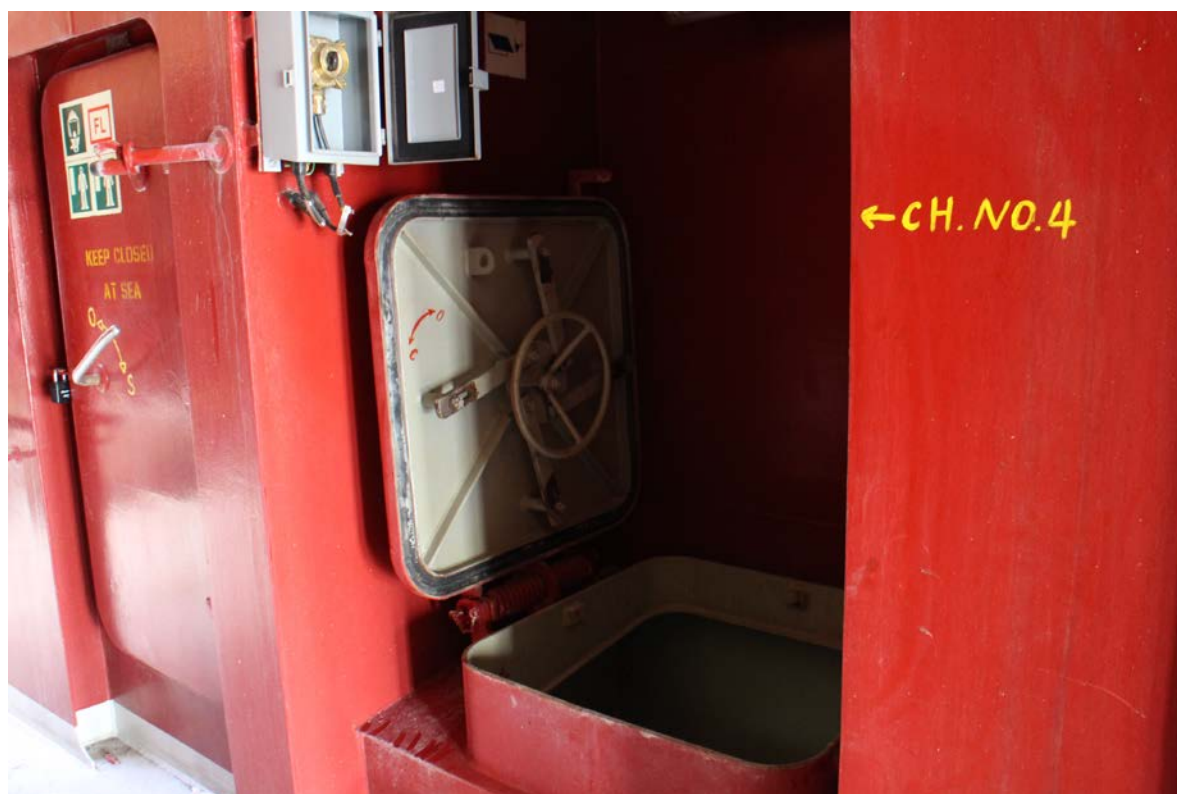
图 2: 开启状态下的道门

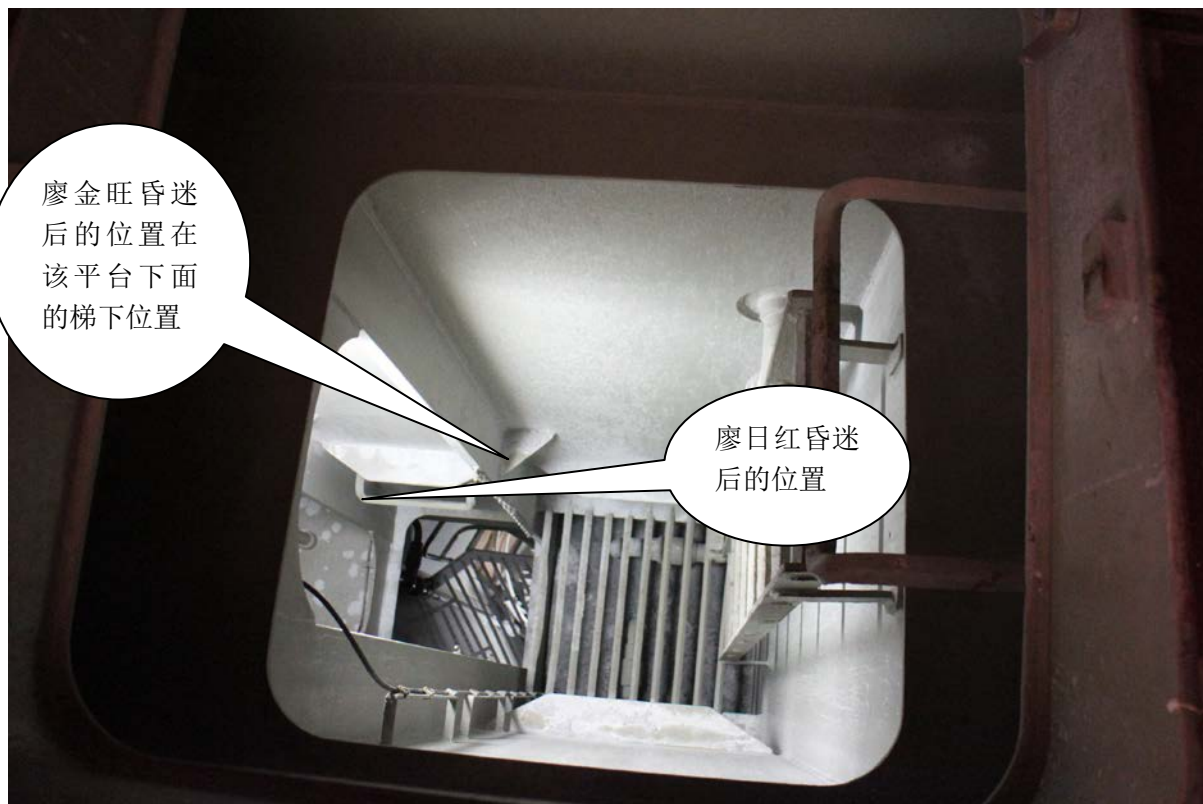
图 3: 澳梯内部

约0050时，廖\*红脱掉上衣，用衣服包住自己的头部后进入No.2货舱道门试图救人，结果也晕倒在澳梯第二平台。卢\*忠带上随身携带的口罩下舱救人，到达第一个平台后，发现廖\*旺已昏迷，同时闻到浓烈的刺鼻味道，且自己感到严重不适，便尽力爬出舱口。在No.5货舱巡视的二副听到求救后，立即跑回生活区拿压缩空气瓶和呼吸器面罩，并通知值班水手报告船长，随后拉响全船警报，接到VHF报警的码头保安部也立即拨打110和120求救。

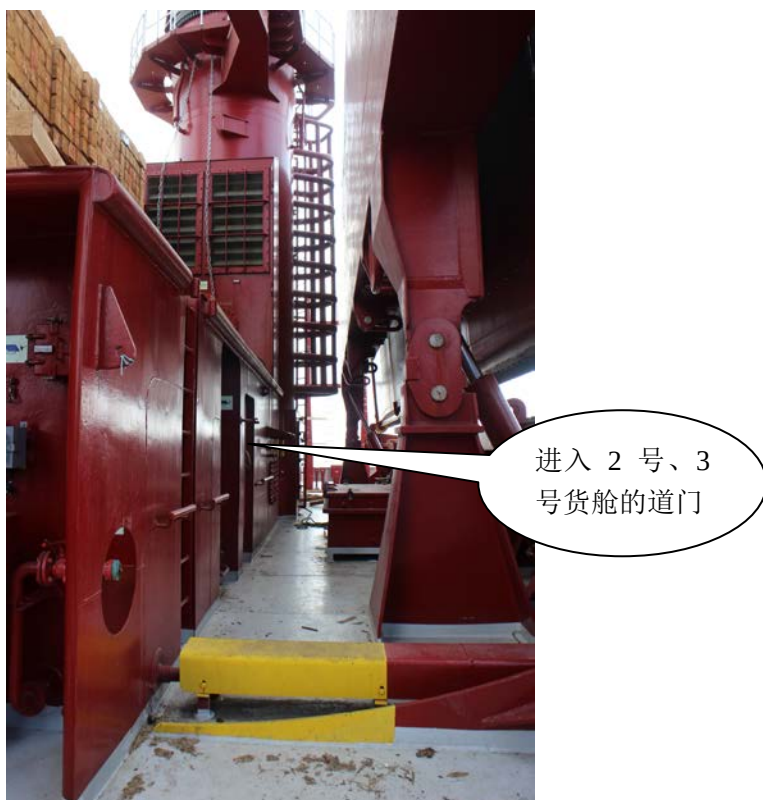
图 4：道门外部情况（通往 2 舱、3 舱的道门均在通道一侧相邻）

3. 明和公司的工人廖\*旺在进入货舱前，没有仔细看清货舱道门编号，盲目进入未经开舱通风的货舱，是造成其本人中毒和窒息死亡的原因之一。

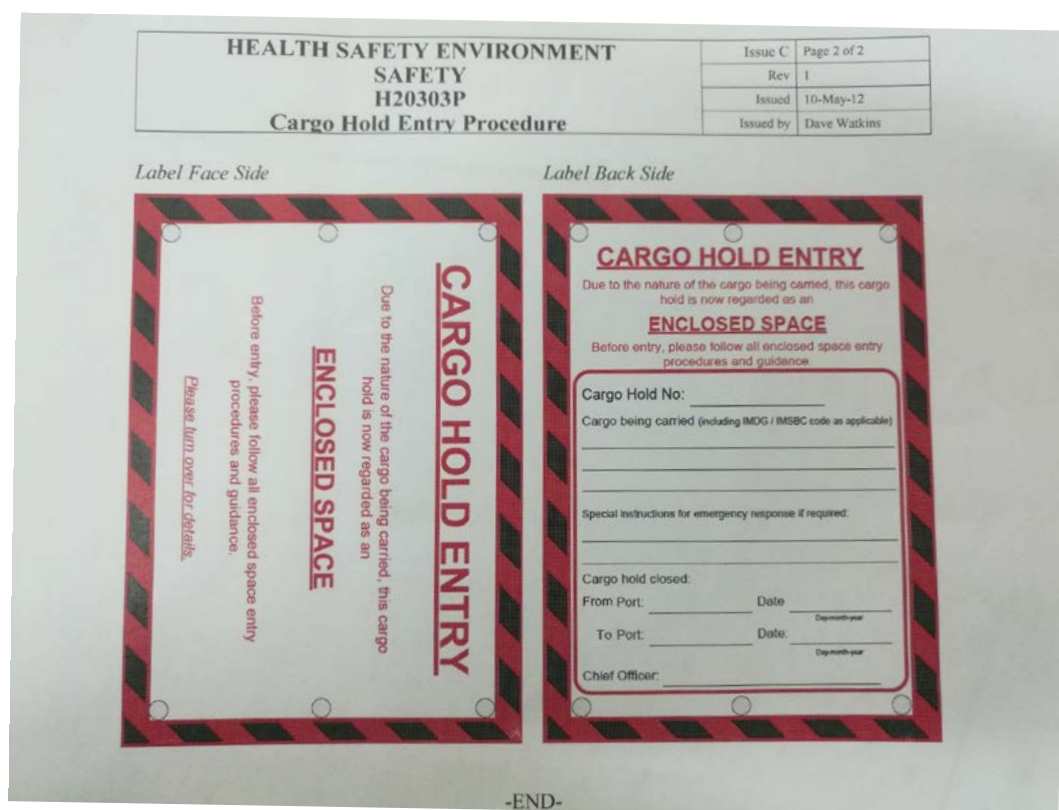
THE CHINA NAVIGATION COMPANY PTE LTD. 是太古集团旗下班轮公司，主要经营亚太地区散货和普通货物运输。该公司持有覆盖散货船船种的 DOC。其安全管理体系的操作文件 Annex1 中对氧气消耗、CO<sub>2</sub> 升高的密闭舱室管理有“保持锁闭，钥匙由专人保管并张贴警告标识直至可以安全进入”的明确要求 (an effective preventive measure is to lock access doors leading to confined spaces during the voyage and ensure that the key is kept by a responsible person until safe entry can be arranged)。同时密闭舱室管理要求在密闭舱室道门处张贴警告标识。

图 5：警告标识

1. “PEKIN”轮 No.2 舱熏舱后至开舱通风前，负责货舱管理的大副没有对该货舱实施严格限制（没有锁闭该舱道门），也没有在该货舱入口处张贴警告标识，违反了按公司安全管理体系的操作文件附录1的要求，且事故当天出事的两名工人登船时，并未对其进行指引，导致码头工人夜间误入密闭舱室，是导致事故发生的原因之一。

090202SR201602: 建议“PEKIN”轮船员应严格按照体系文件要求，加强对封闭舱室的管理，做到及时锁闭，并按要求张贴警示

标志；在卸货作业前，应与码头作业方确认安全注意事项；靠泊期间，应加强对登轮人员管理，做好登轮人员安全指引。
