**广东东莞/珠江  
“04·22”“粤广州工 8329”  
工伤事故调查报告**

编制单位：东莞沙田海事处

编制时间：2019 年 10 月 18 日

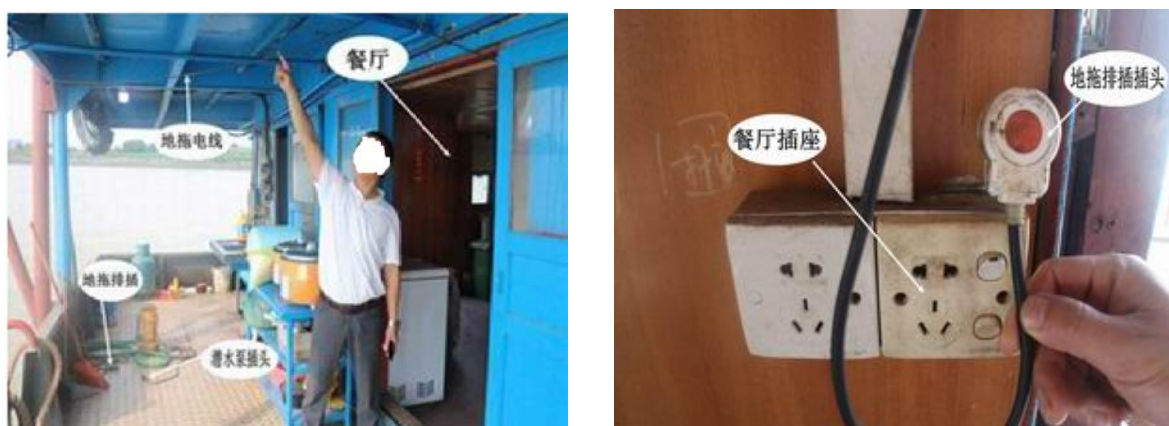
潜水泵电线插头通过地拖排插连接在船尾餐厅门口的插座上。潜水泵插头平时和地拖排插保持连接放置在地板上，船员通过餐厅门口插座上的开关来控制潜水泵工作。

图 2、图 3：内外部电路布置情况

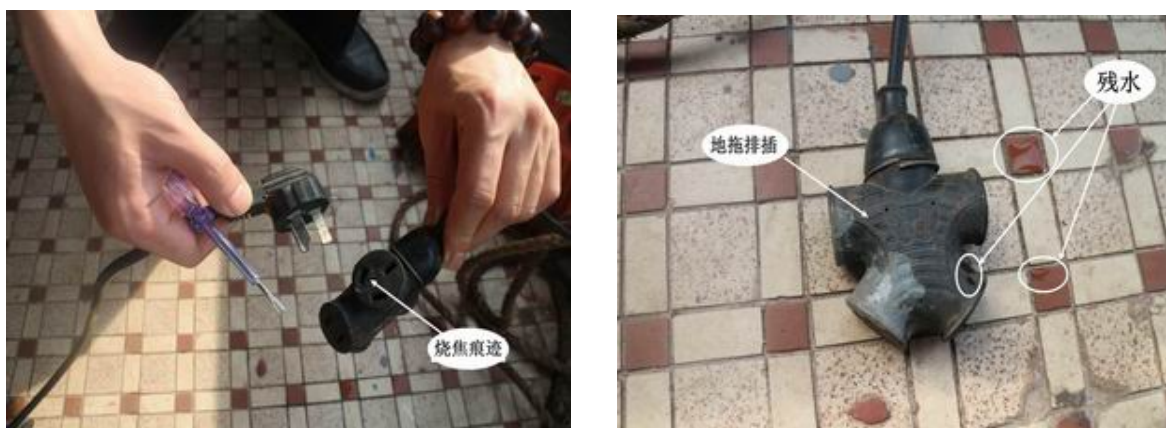
地拖排插各有两个双插孔和两个三插孔，其中一个三插孔内部有残留积水，经万用表测试不通电，外部有放电烧焦损坏痕迹。其他三个插孔测试结果正常。

图 4、图 5：地拖排插受损及进水情况

根据现场勘查发现多用插板的一个三孔插孔边缘有放电烧焦痕迹，内部有残留积水，并且测量内部为短路。现场用万用表对地拖排插其他插孔、餐厅插座等线路测试，发现电路正常。水泵工况正常。

综合以上因素，可以认定地拖排插漏电。

由于潜水泵的电缆长度不足以使其插头直接接到船尾生活区的固定插座上，船上因此使用了地拖排插连接。地拖排插长时放置在船尾甲板上，可能由于甲板积水进入地拖排插孔内，也可能由于潜水泵从水中取出时附带的水洒落到地拖排插孔内，导致漏电排插。

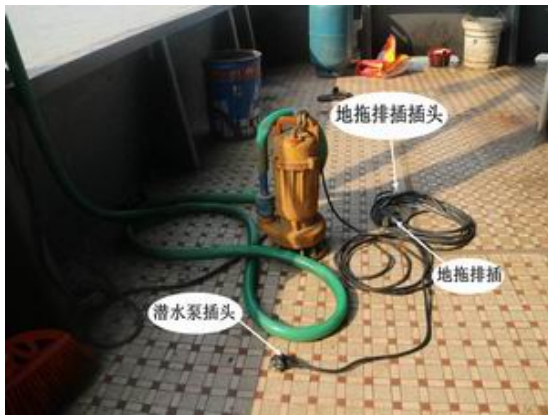
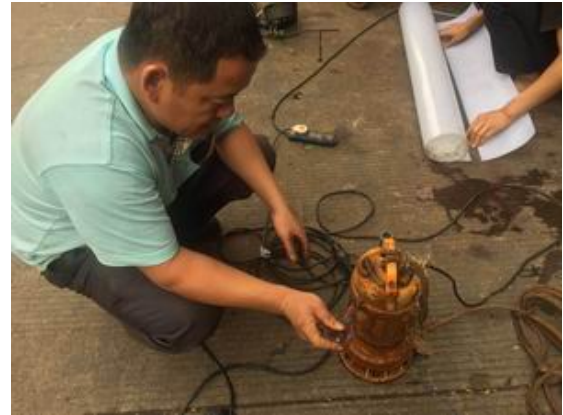
潜水泵是船上从五金店购买，已在船上使用一年多时间，机身铭牌无法辨识。潜水泵自带一根电源线，泵体手把上系麻绳一根供收放使用。潜水泵外观完整，经过通电试验，工况正常。

图 5、图 6：潜水泵及工况试验

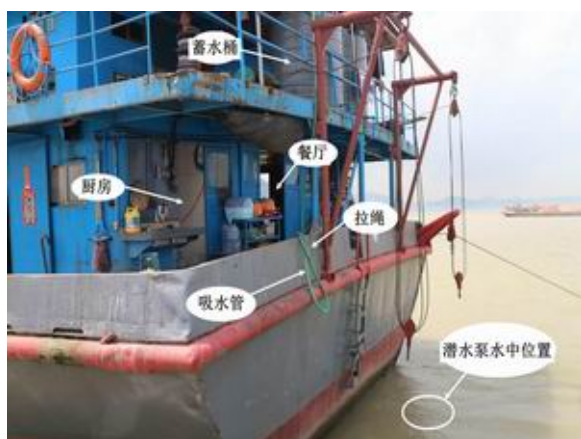
约 1932 时，首锚离底，船开航。吴\*聪、林\*煜走向船尾，发现陈\*丽倒在船尾地上，头部靠近厨房门口，脚靠近船尾舷墙，电线搭在左脚上，潜水泵在边上。吴\*聪拔掉电源插头，呼叫其没有反应。随后用对讲机呼叫其丈夫李\*桃，李\*桃自船头回到船尾，马上进行对陈\*丽进行人工呼吸和心脏按压，没有效果。

图 7、图 8：事故现场情况

陈\*丽在用绳子往上拉水中的潜水泵前，没有拔掉电源插头或者关掉开关，在向上拉潜水泵的过程中，潜水泵处于通电运转状态；在把潜水泵拉到船尾甲板上后，潜水泵自带的水洒落到甲板上的地拖排插造成排插漏电，陈\*丽在不知情的情况下左脚大脚趾触碰到漏电的地拖排插导致触电。
