**广东东莞/沙田  
“01·20”“志航 968”  
人员落水死亡事故调查报告**

编制单位：东莞沙田海事处

编制时间：2019 年 05 月 16 日

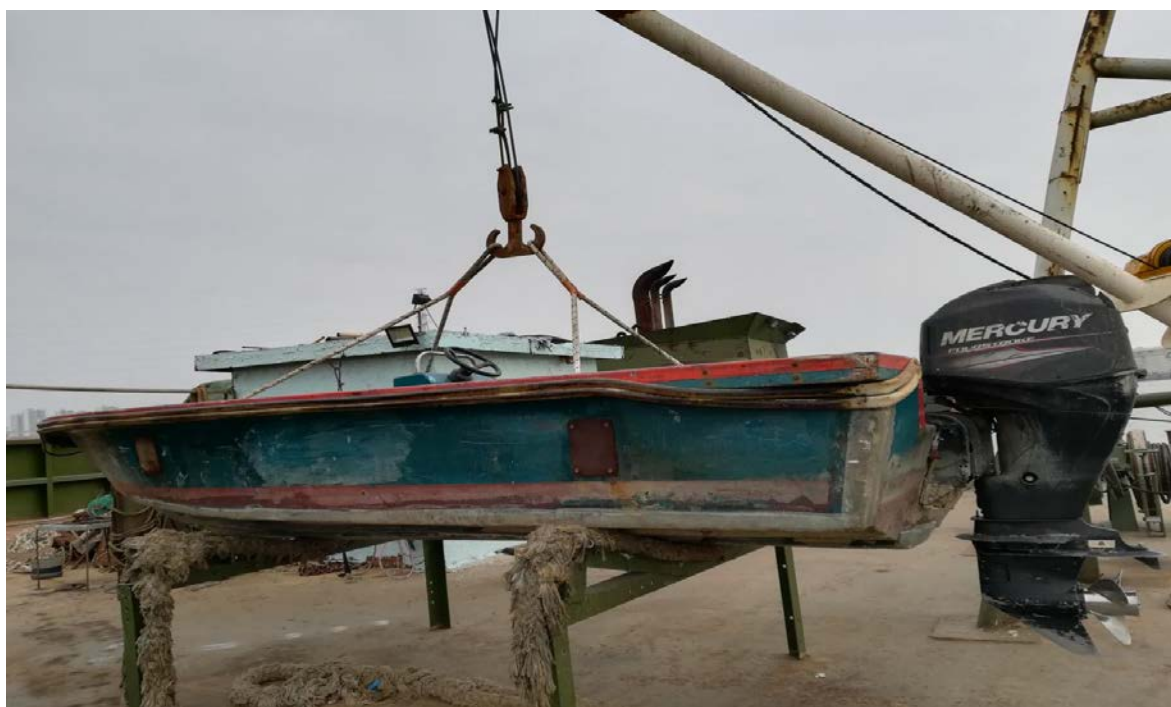
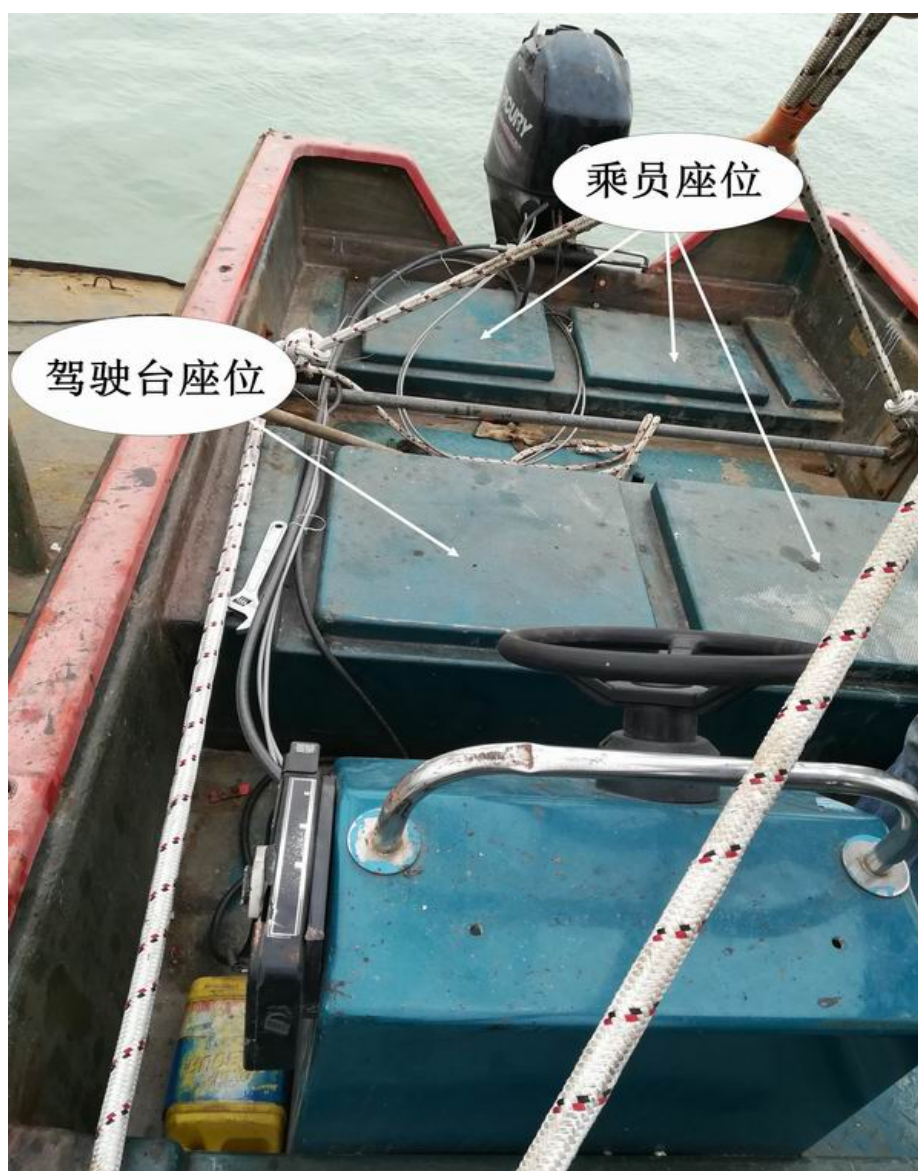
附属艇未进行登记检验。经现场勘验：艇长 6.0 米，宽 1.95 米，高 0.52 米。船体未标明船名，船体材料为加强纤维，挂机功率 80 马力。艇内共设有前后两排 4 个箱型座位，救生衣存放在座位盖板下方箱内。事故发生前艇上存放有 4 件救生衣。

图 2：船舶附属艇图

图 3：船舶附属艇布置图

张\*秀虽经船员基本安全培训，但其船员资历不足 1 年，且在船主要从事厨师工作，对水上交通的高风险认识不足。登艇后站立在艇内靠右舷的驾驶座位上，未坐下降低身体重心，双手未抓扶吊钩绳索或撑扶船体维持自身平衡，座位上表面距舷侧围板上缘 0.18 米，艇体发生晃动时，身体极易失去平衡落到舷外。张\*秀面向“志航 968”轮船尾，视野受限，未充分观察周围情况，未能及时发现来自左边的涌浪，未能及时发现涌浪导致的艇体摇晃，未能预估落水风险。

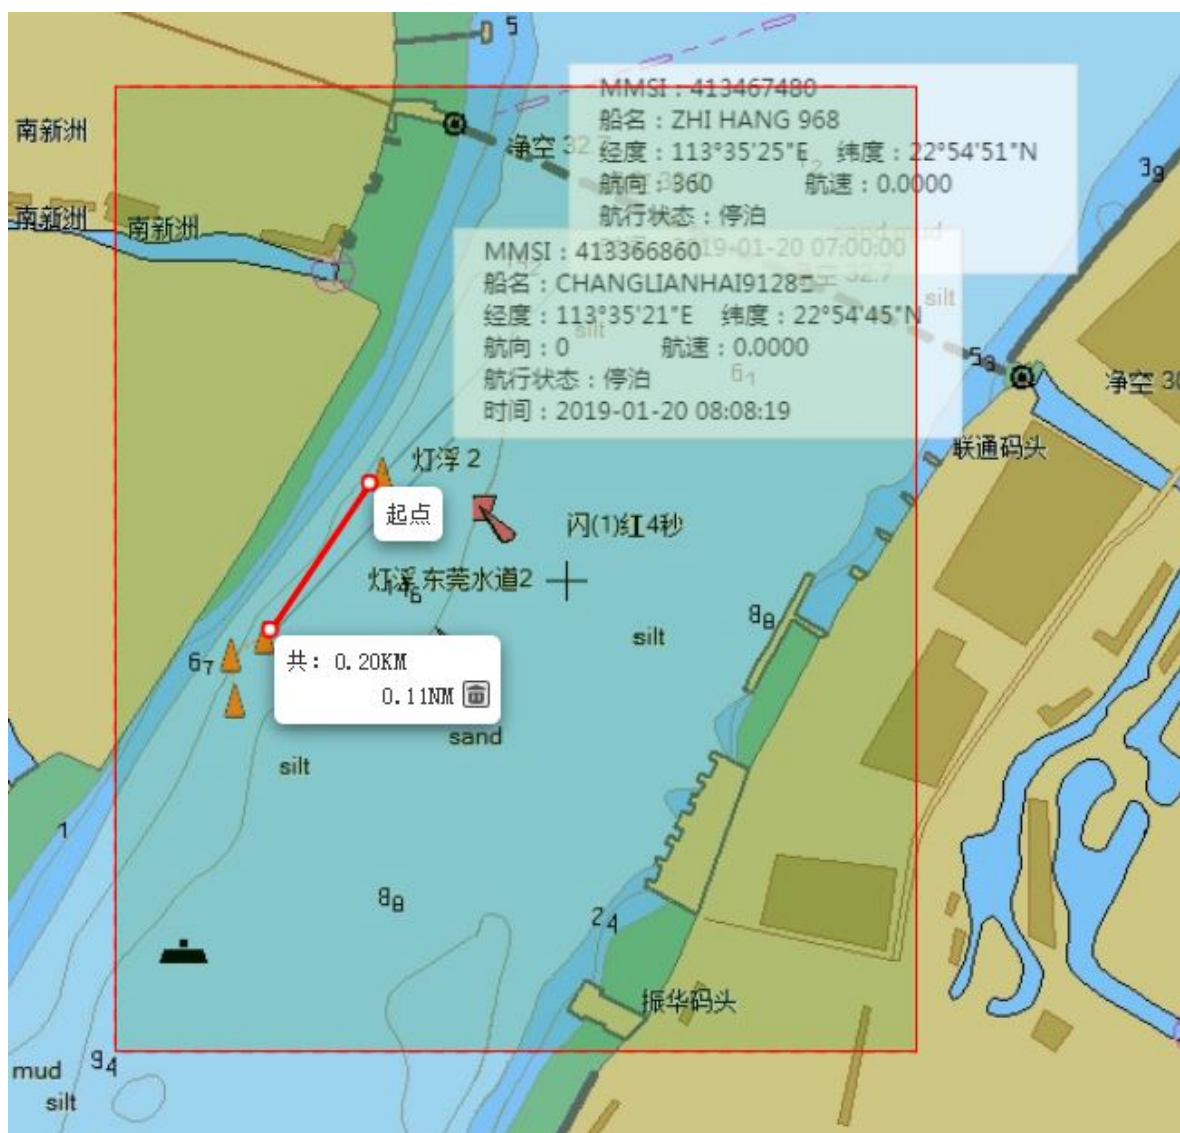
事发地点是临近港区右岸，是小型船舶的习惯锚泊水域，下游 200 米处有“德鑫浮 586”船、“常连海浮 9128”船并靠锚泊，上游 320 米处有“粤惠州工 663”船锚泊。

图 4：“常连海浮 9128”和“志航 968”位置图

图 5：“粤惠州工 663” 和 “志航 968” 位置图

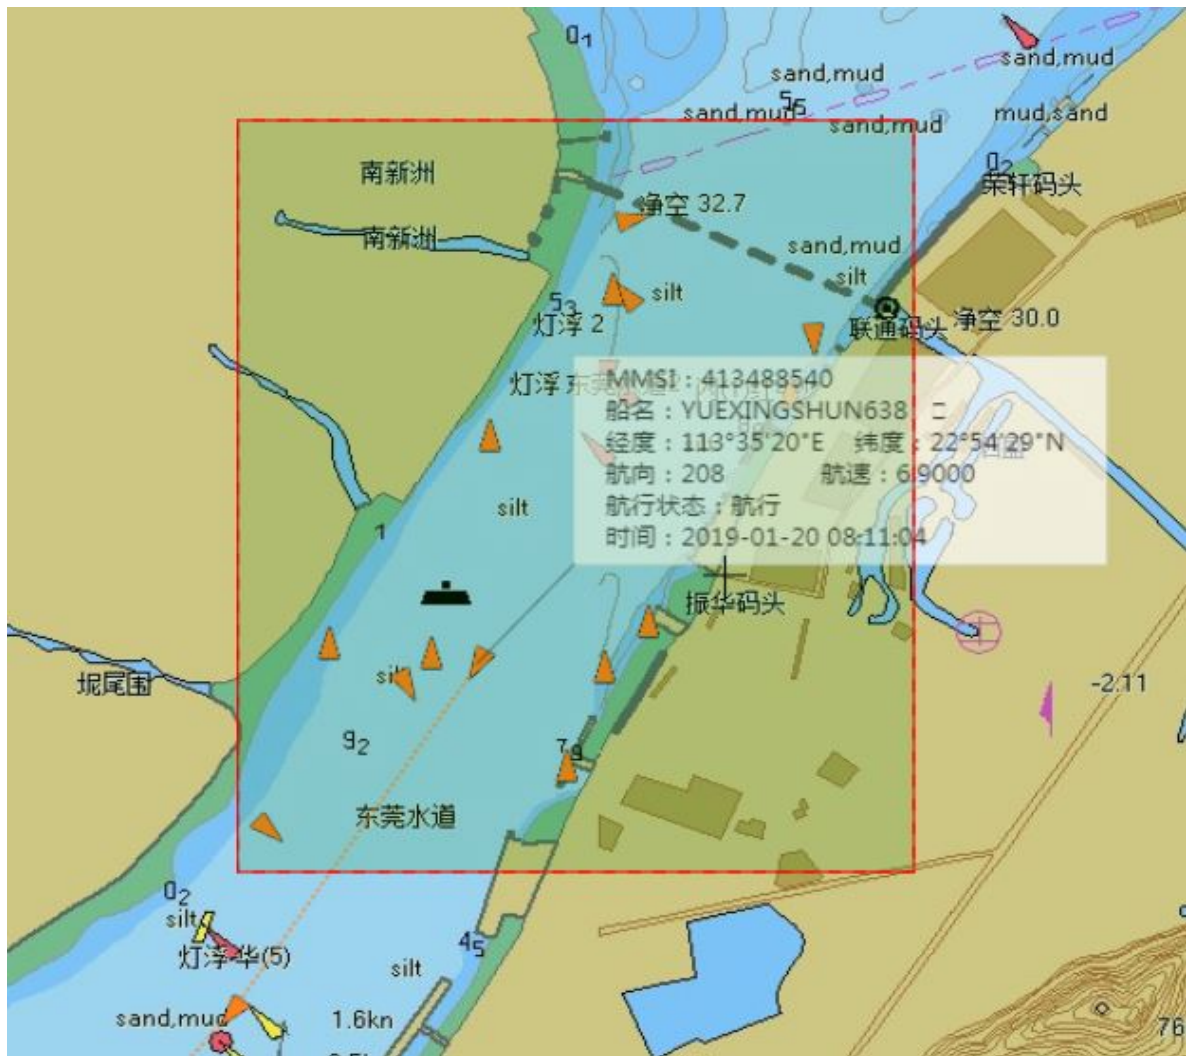
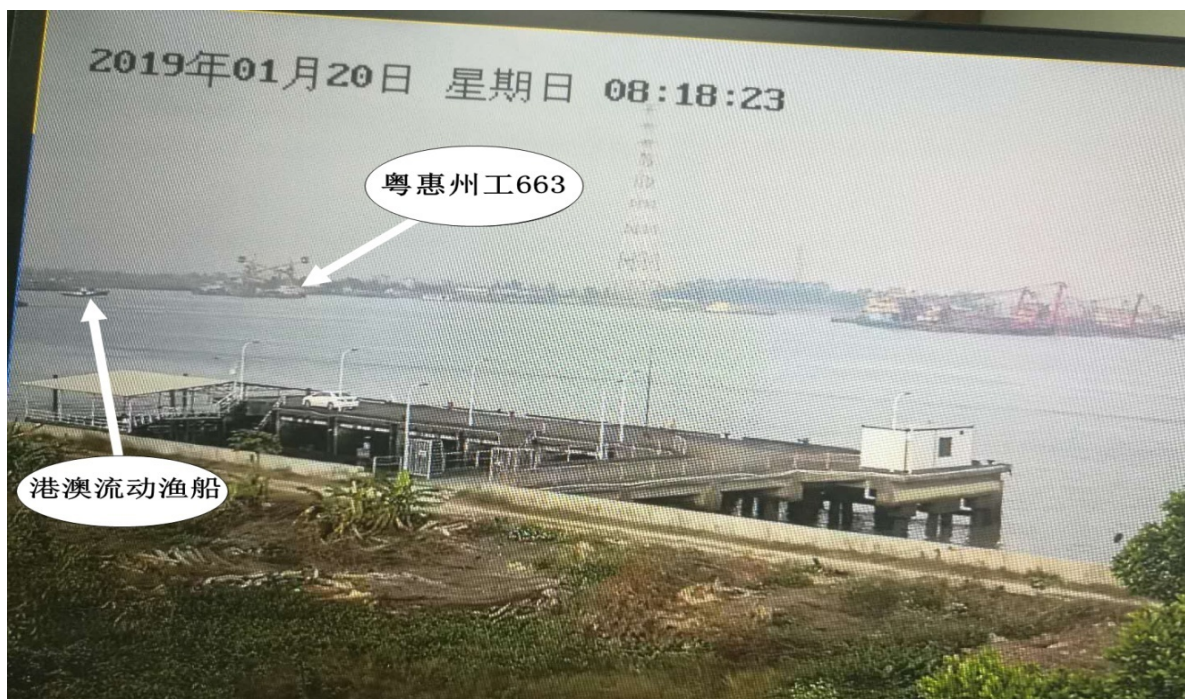
1. 根据广东智慧海事监管平台对“志航 968”轮附近区域轨迹回放及沙田口岸码头视频监控设备（未能覆盖事故船）对事故上游附近水域船舶活动情况录像回放，发现在 0810-0820 时间段，事故附近水域有 2 艘货船、1 艘渔船和 3 艘快艇经过。其中，0818 时 23 秒在“志航 968”轮上游 320 米处的“粤惠州工 663”船右舷自下游往上游方向航行的渔船距离右岸较近，都可能产生浪涌。

图 6：智慧监管平台轨迹回放附近水域船舶经过情况

图 7：渔船经过“粤惠州工 663”视频截图

综合以上因素，可以推断出张\*秀由于涌浪造成的艇体突然摇晃而落水。

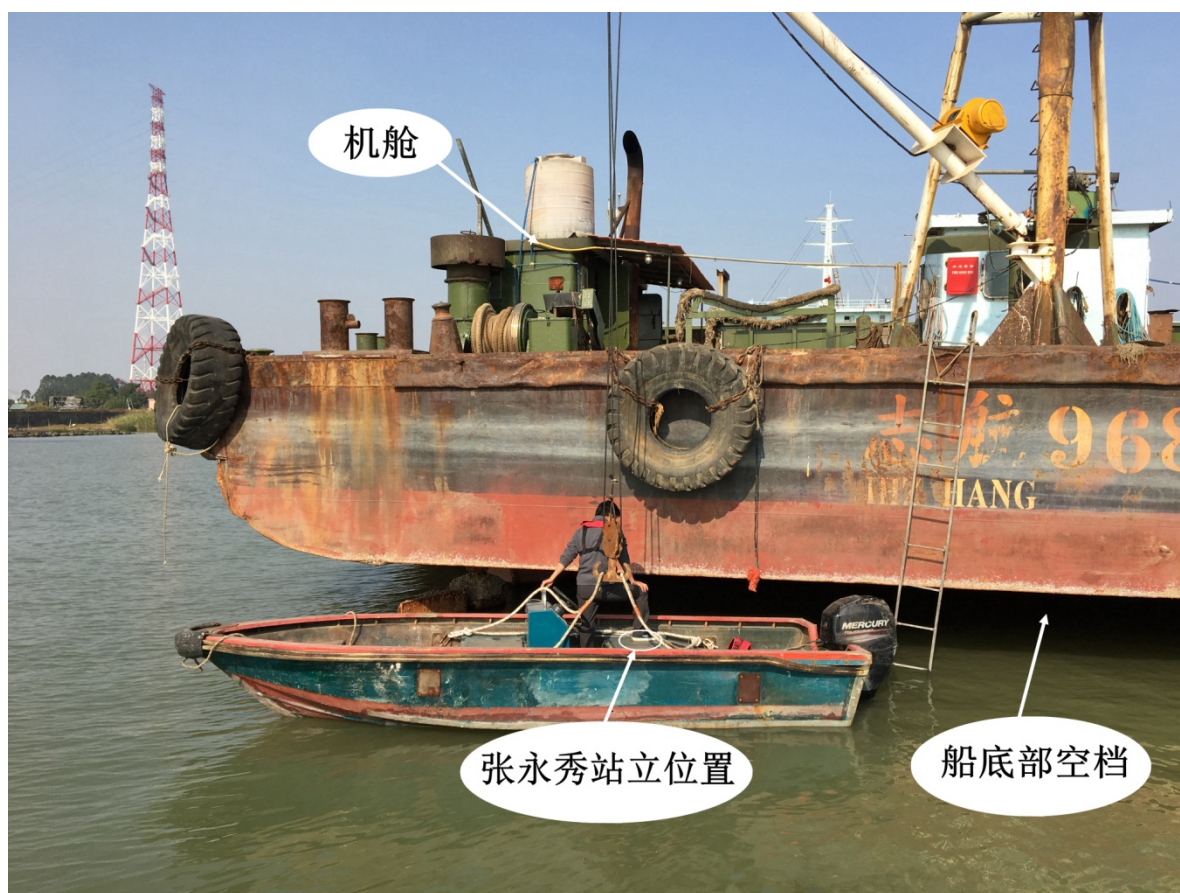
1. 根据黄\*彬陈述，他离开船尾返回机舱关发电机时，张\*秀站立在艇右舷驾驶员座位上，面向”志航 968” 轮船尾。

综合以上因素，可以推定张\*秀落水前的姿势是站立。

图 9：模拟事故现场照片

张\*秀脚穿高跟鞋站立在艇右舷的驾驶位上，未采取下蹲或坐姿以降低重心；未抓扶吊钩绳索或撑扶船体保持身体平衡；在快艇突然发生晃动时，站立不稳身体失去平衡跌入水中。

（一）090500ISR201901：建议“志航 968”轮建立和落实船员值班制度，在停泊期间加强值班；加强船员和来访人员安全教育，乘坐附属艇穿着救生衣，做好自身安全防护措施。
