MAIR 090300201604

# 珠海“10·23”“赤湾1”轮人员伤亡事故 调查报告

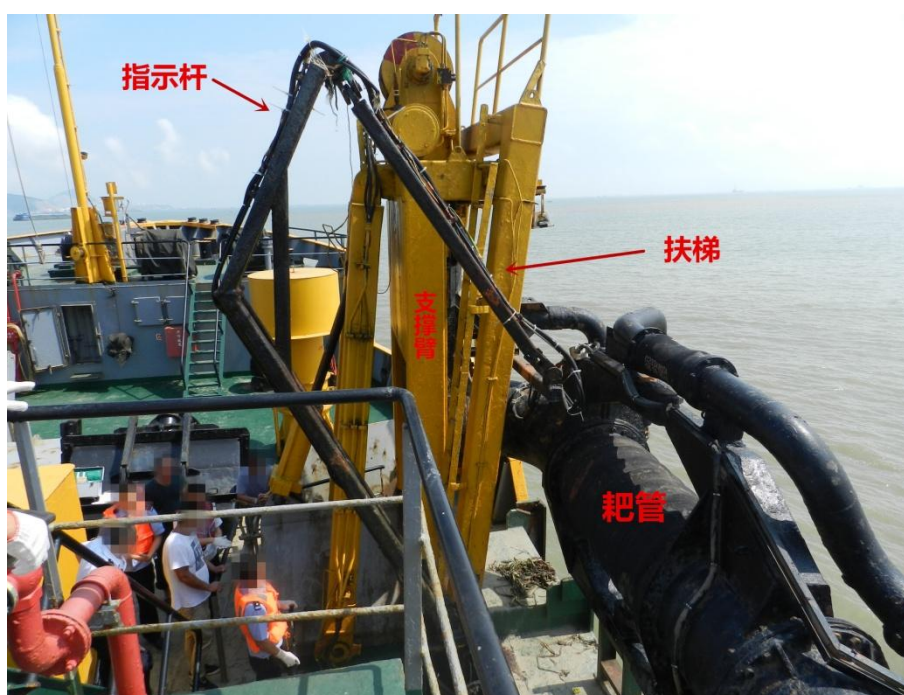
根据船员陈述及现场勘查情况，事发时，郭某军站在船艏右舷耙管扶梯上清理弯管处垃圾，事发后，郭某军面朝甲板，头朝右舷，脚朝左舷，趴在下支架上。

图 3:事发位置示意图

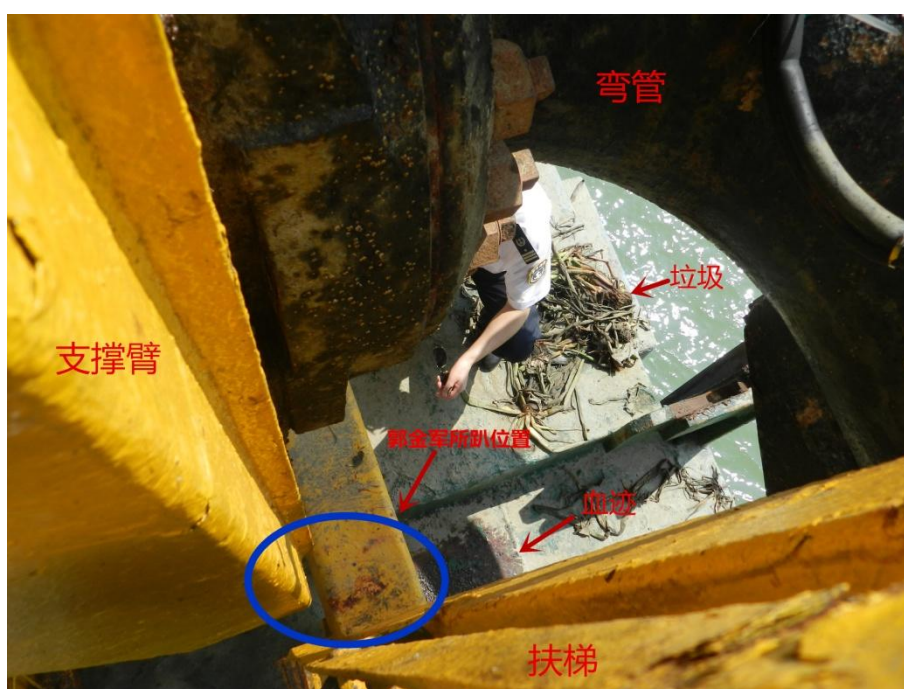
图 4:事发位置俯视图

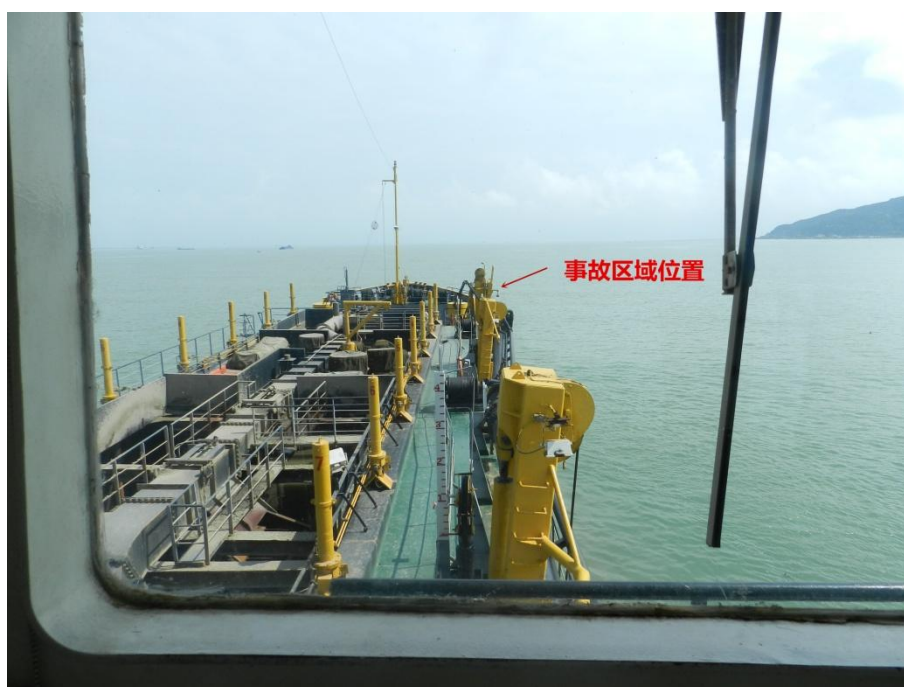
调查发现，事故位置环境复杂，场所相对遮蔽，盲区多，且离驾驶台距离较远，观测者从驾驶台位置不能有效观察作业区域的全部情况。

图 6:驾驶室右侧（耙管操作台）视野示意图

（四）对环境复杂、相对遮蔽，位于驾驶台视野盲区的作业场所适当安装摄像头等辅助观察设备，帮助船员有效观察作业区域的情况；

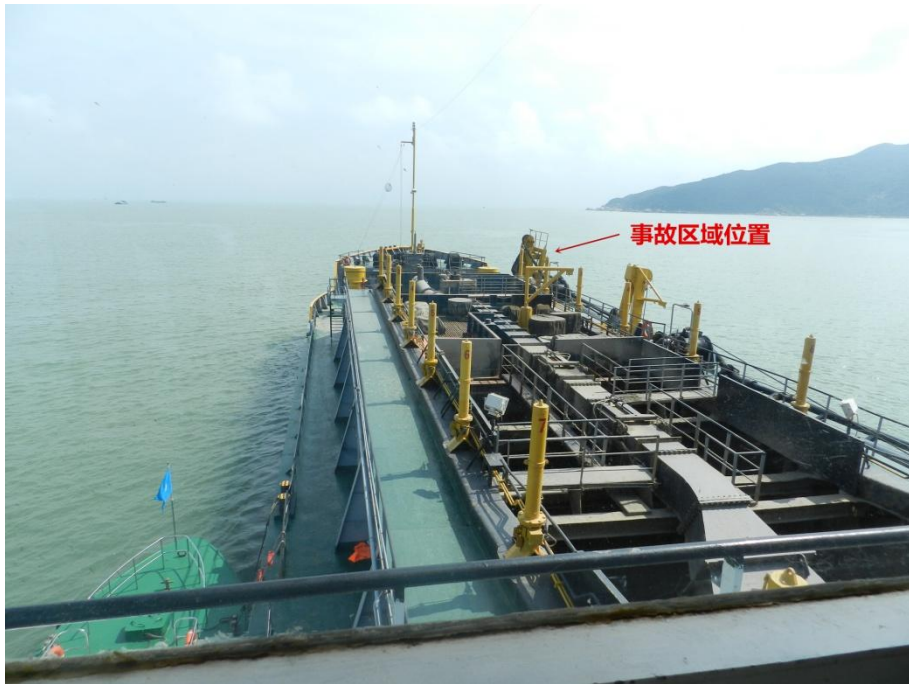
图 7: 驾驶台左侧视野示意图
