**MAIR 090300201602**

# **珠海“6·11”“粤广州货 0015”船螺旋桨 致人死亡事故调查报告**

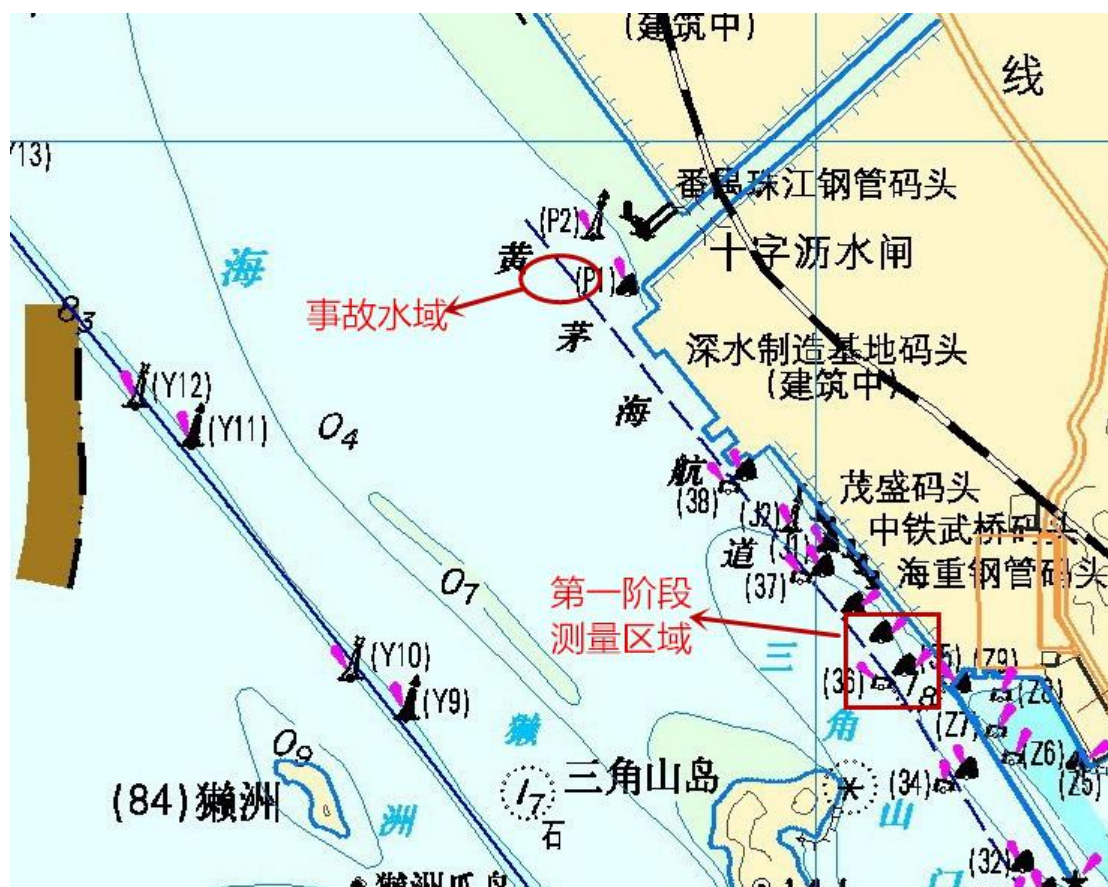
图 4: 事故水域通航环境示意图 (图片来自珠海航路图)

事发水域位于高栏港黄茅海 5000 吨级航道（电厂至珠江钢管段）高栏港区 40 号灯浮（红色罐形，概位：21° 59′ 20.94″ N，113° 08′ 55.8″ E）附近水域，航道轴线方位为 141° /321°，全长 2650m。事发时能见度良好，航道及附近水域清爽。
