# 珠海“7·25”“粤安顺 629”船人员伤亡事故 调查报告

编制单位：珠海海事局

编制时间：2017 年 11 月 27 日

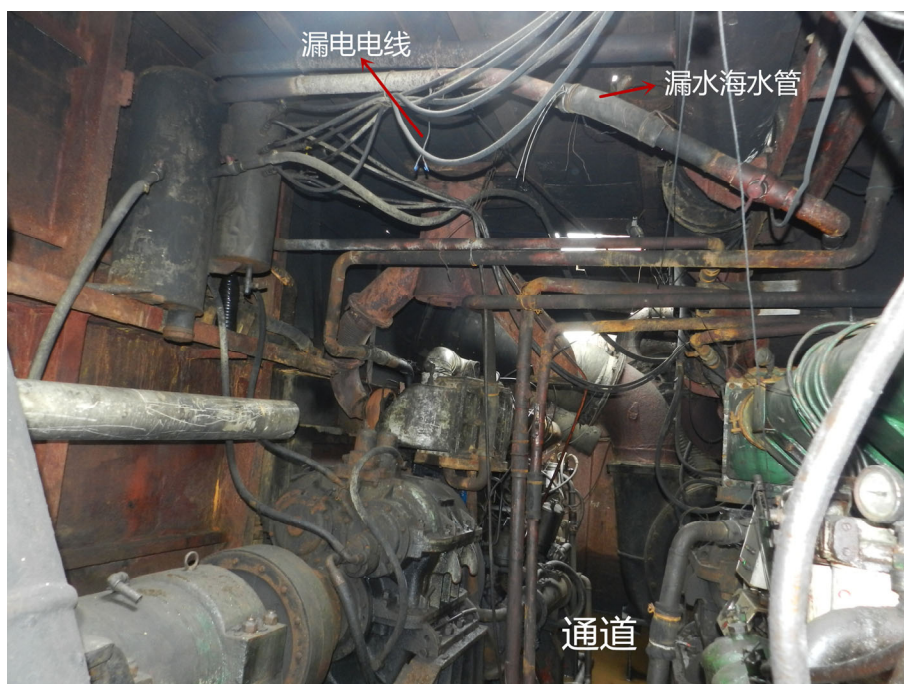
图 3：机舱海水管与线路位置图

抽水管位于机舱顶中部位置，与舱内通道水平垂直分布，附近天花板开有舱口方便甲板上作业人员进行观察，船员下舱检查或操作有关设备时需要经过抽水管下方区域。

机舱内各线路布置杂乱，电线未做有效固定和防护，私拉电线严重；缺失灯座的电线放至于机舱中后部抽水管位置，线身与抽水管接触，电线尾部自然垂下，线头位置火线和零线均用蓝色电胶布包裹作简单绝缘处理。

事故前，所有照明开关均开启，机舱内照明灯连接的电线处于带电状态，由于抽水管接口处泄漏，海水喷射到未装有灯座的

电线处时，海水沿着电线线头流过，形成火线和零线短接，造成水流带电，并垂落至机舱处通道区域，形成积水并造成船体局部漏电。

（四）督促船舶加强维护保养，定期检查护理船舶电器设备及装置，对机舱内不满足要求的灯具、线路及控制开关等进行更换，进一步规范管线布置，对易发生触电的设备、电源、线路等采取安装触电保护开关或采取相应等效措施处理，防止漏电；

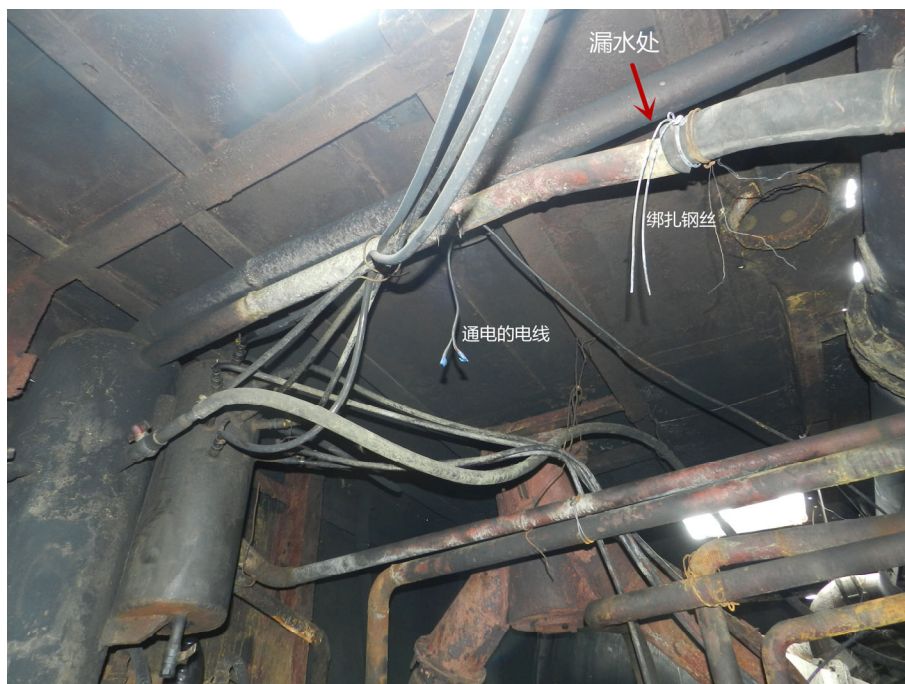
图 4：海水管细节图

抽水管中部以橡胶软管衔接，两端用铁丝绑扎，靠船尾一端有两处绑扎，最外侧绑扎的铁丝较新，其他两处已有锈迹。根据船员陈述和现场情况看，抽水管软管接口处的漏水不是第一次出现，有重新绑扎过的情况，而此次出现再次漏水说明这种采用橡胶软管连接后绑扎的方法不能保障海水管在工作时不泄漏，存在安全隐患。

（五）用整管焊接取代橡胶皮管连接抽水管的方式，从根本上解决抽水管漏水问题，消除安全隐患；

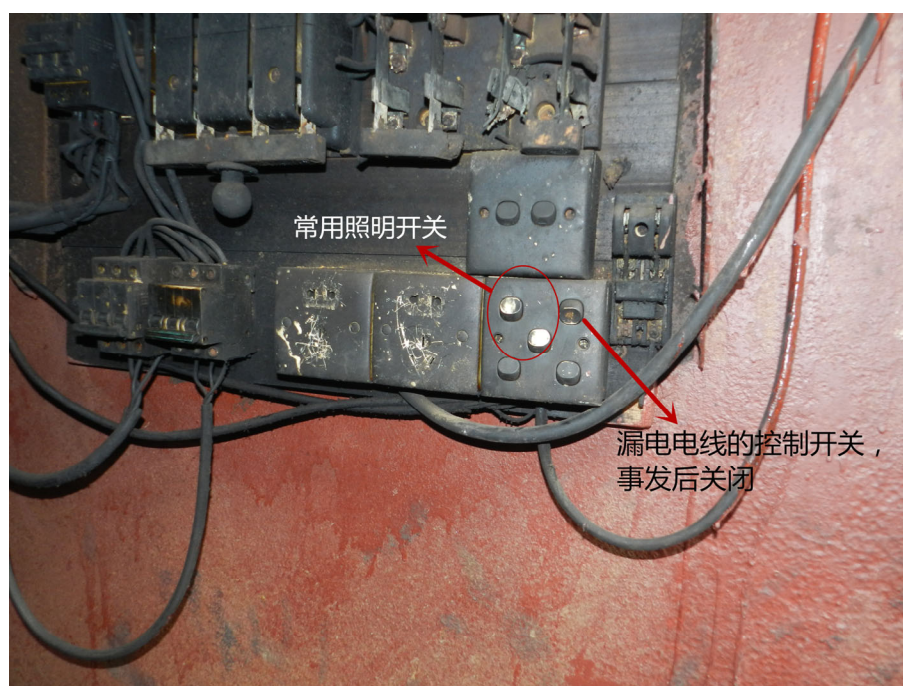
图 5：机舱开关控制面板图

机舱内有效照明灯有 2 具，一个位于机舱顶靠左舷观察孔位置，另一个位于机舱中部靠船艏位置；机舱内楼梯口旁设有控制面板，其中控制照明灯的开关有五个，均连有电线，其中三个开

关分别控制机舱内 2 具有效照明灯和船艏甲板工作灯，另两个开关所在的照明灯线路分别缺失灯头和灯泡，有经验的李某秋是不打开这两个开关的。机舱内所有照明灯具及其开关均非船用灯具和用品，也未设有相应保护罩。抽砂作业前，卢某弟打开所有五个开关。
