# 中山“11·28”“粤南方XX”船上人员落水事故调查报告

报告编制：事故调查组

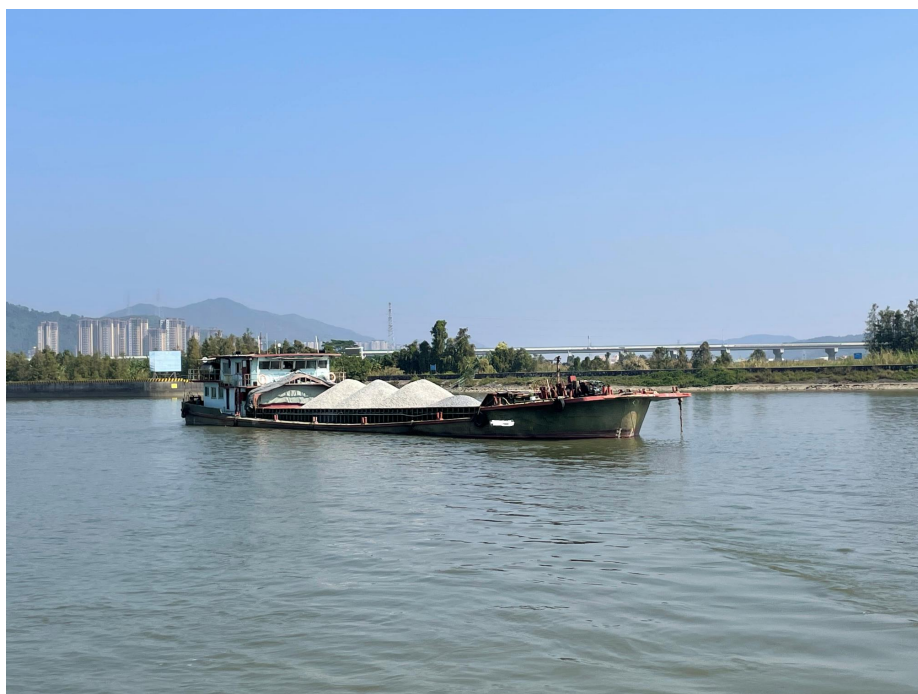
图 1：“粤南方 XX” 船现场照片

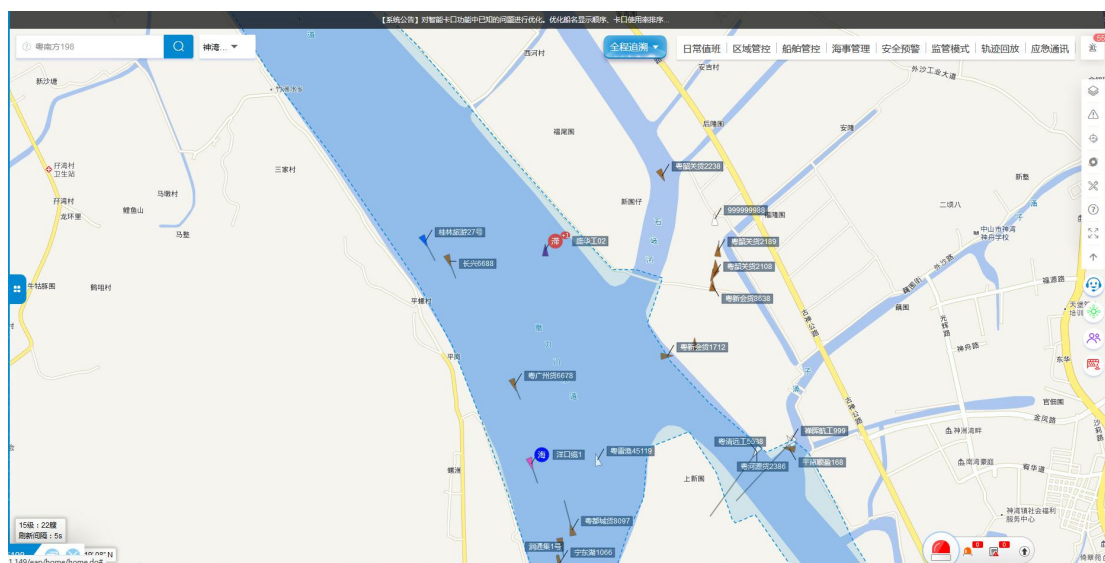
事故水域位于磨刀门水道。磨刀门水道航道等级为一级，西江下游干流，北起江门市新会区大鳌镇百顷头，流经江门（新会）、中山、珠海三市，南接珠海市交杯沙水道石栏洲入海，全长 55 公里。事发时通航环境良好，不存在其他船舶或碍航物碍航的情况。

图 2：磨刀门水道西河水闸对开水域监管智慧平台照片

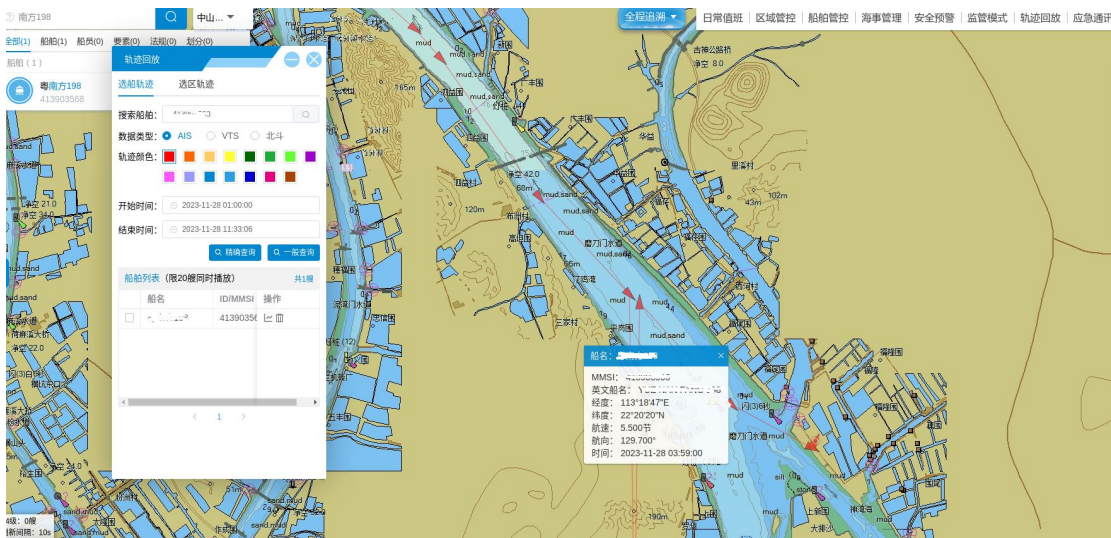
综合以上情况，事故发生时间可能为船舶减速准备锚泊期间，即 28 日 0410 时至 0420 时期间。事故发生地点推断为该船缓速开往候闸位置，即磨刀门水道西河水闸对开约 500 米水域。

图 3：事故时间“粤南方 XX”船监管智慧平台照片

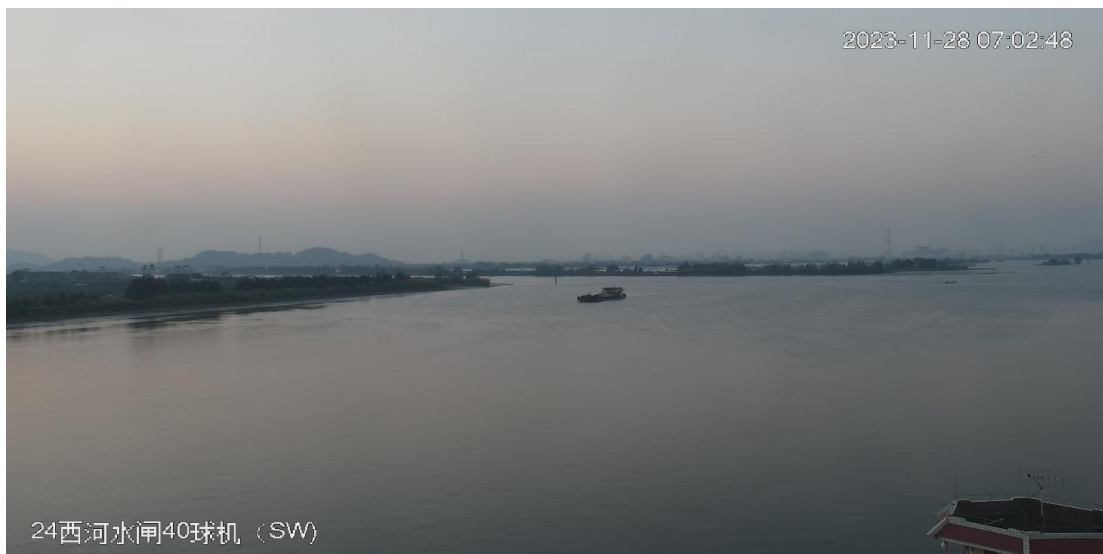
图 4：事故地点智慧二期视频 CCTV 截图

4. 事发期间受周围环境、灯光、附近航经船舶监控能见度、岸上监控可视范围等影响，调查人员未能从相关监控中发现可疑影像。

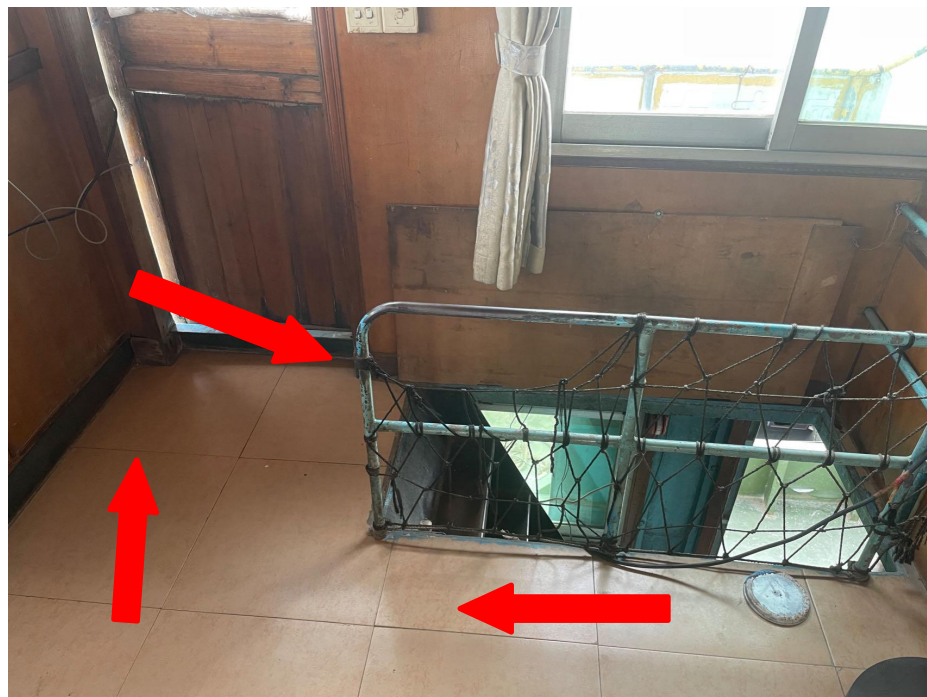
事发时天气阴天到多云，能见度良好。调查人员现场检查发现，“粤南方 XX”船驾驶台二层甲板通往主甲板的楼梯

图 5：驾驶台二层甲板通往主甲板的楼梯图

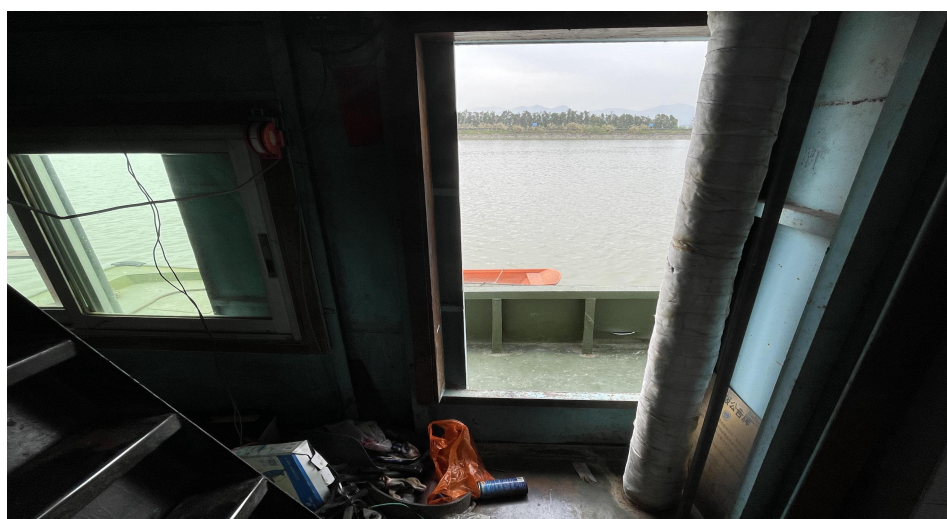
图 6：驾驶台二层甲板楼梯通往主甲板走廊图

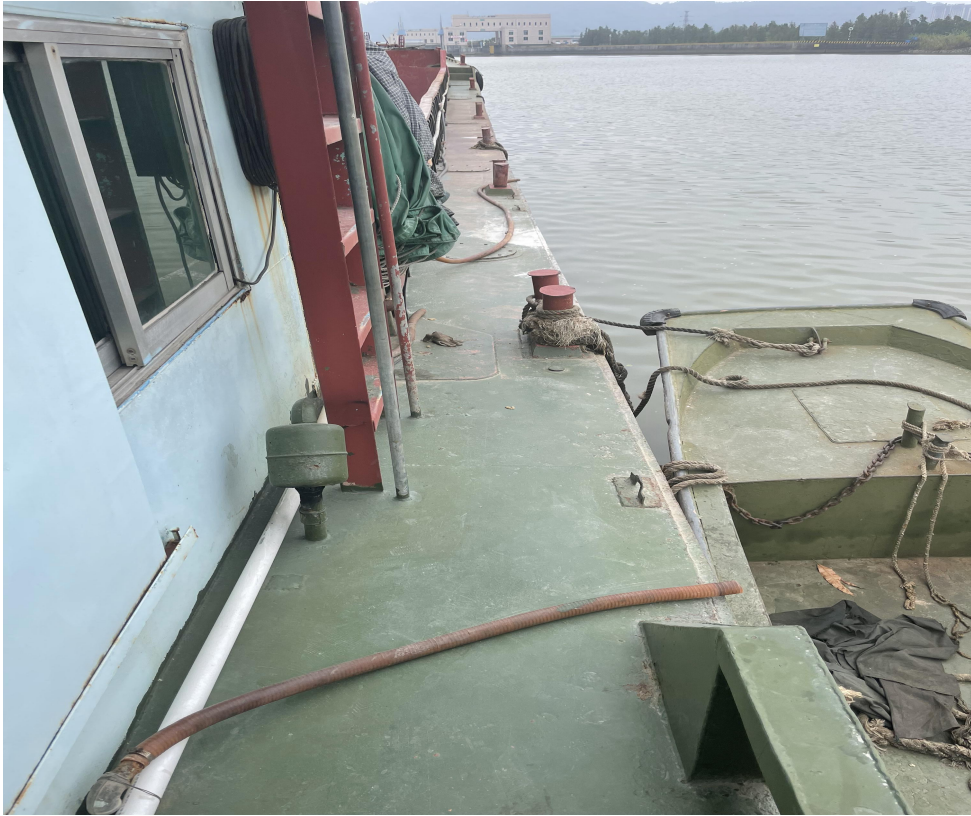
综上所述，推断彭某某在右侧船舷楼梯出口处对开无舷墙的部位意外落水的可能性较大。

图 7：船舶右舷甲板通道图（拍照于事发后，事发时船右舷没有附属艇）

（一）深刻汲取事故教训，将事故案例通报公司所有船舶，加强船员安全教育培训，提高船员的安全意识，要求船员在舱面临水作业时必须穿救生衣以及防滑工作鞋，防止类似事故发生。

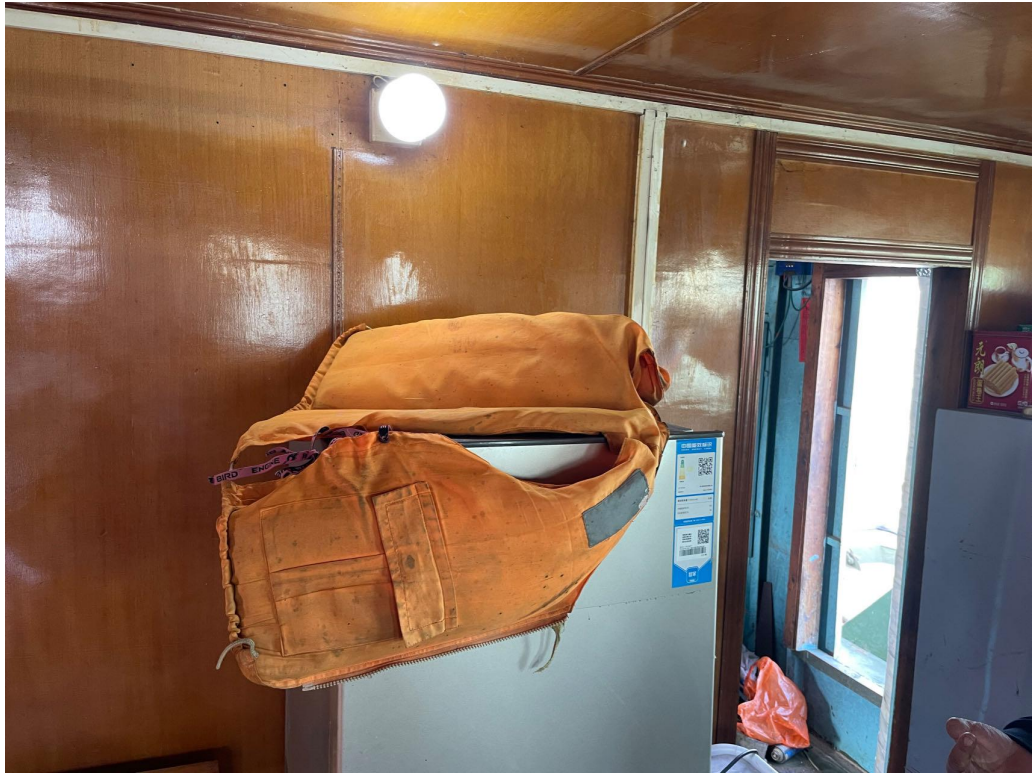
通过现场勘验，船上有三件日常穿戴的救生衣，其中一件在驾驶台，两件在餐厅。驾驶员何某某陈述，船上日常使用的救生衣没有减少，彭某某平常习惯穿的救生衣放在餐厅。综上，事发时落水人员彭某某未穿戴救生衣。

图 8：彭某某日常穿戴的救生衣（餐厅）
