# 珠海“9·18”“粤清远工 2033”船人员伤亡事故调查报告

编制单位：珠海海事局

编制时间：2018 年 2 月 12 日

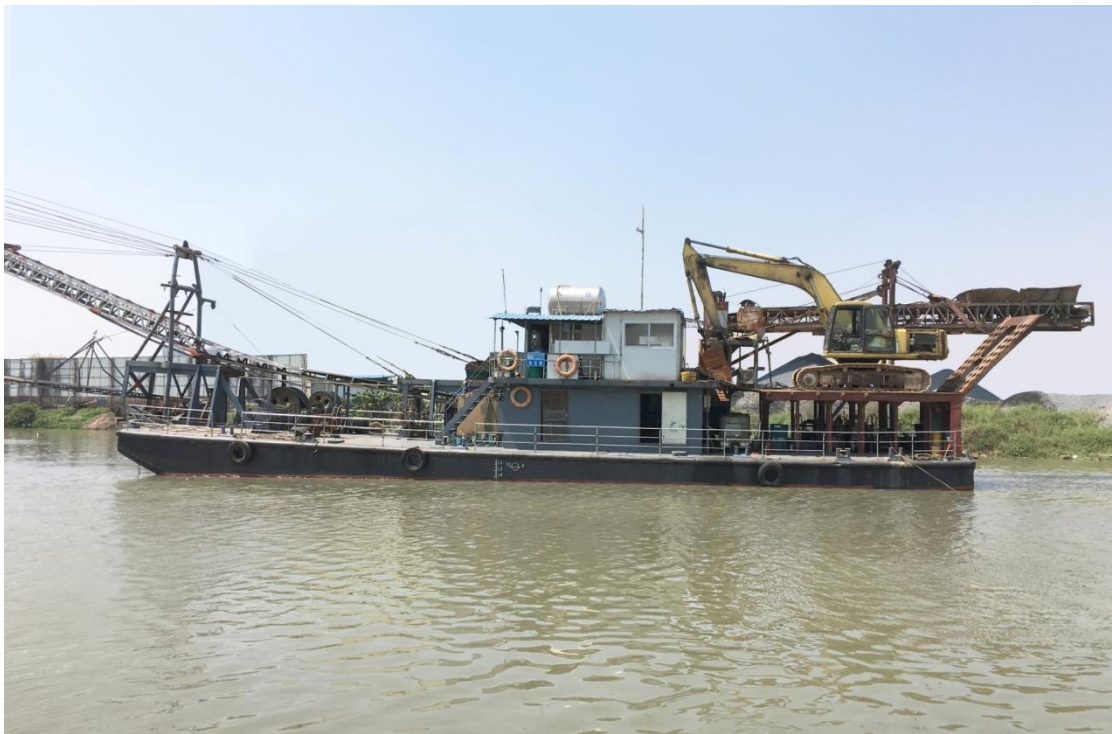
图 1：“粤清远工 2033” 船

“粤清远工 2033” 船传输带宽约 70cm，长约 120 米，设置在船艏位置，横贯整个船舶，整体呈上下两层布置，由三个滚轮带动，其中船艏位置的滚轮联动马达，为动力轮。动力轮及其下层传输带距主甲板高约 20cm，上层传输带距主甲板高约 2 米，普通身高的成人通过不需要低头。船员从船舶左舷甲板通往右舷甲板需要经二层驾驶台通过，据“粤清远工 2033” 船管理员卢某牛陈述，有时候图方便，船员会从生活区前传输带两层中间通过，传输带不工作的时候还有踩踏传输带的现象。

配电箱位于船舶左舷楼梯下方，外壳为铁质，约有 50cm × 50cm 大小，距甲板高约 1 米，里面设有很多开关，其中一个三角开关用于控制传输带马达，呈竖向排列，分别控制马达正转、倒转和停止。据“粤清远工 2033”船管理员卢某牛陈述，配电箱一般都是关闭状态。船员在用消防水冲洗走道及附属楼梯时，易喷射到配电箱，带有压力的消防水存在通过箱盖缝隙进入配电箱的可能，并影响开关电路。

驾驶台设有传输带电动机的控制开关，在发电机组供电的情况下可以在驾驶台直接启动和控制传输带电动机。事发时因消防泵供水，船舶发电机组已启动，从传输带突然启动以及驾驶台控制器失灵来看，配电箱中控制传输带电动机的三角开关已短路，造成机器启动，并带动传输带运动。

（二）安排专业技术人员详细检查“粤清远工 2033” 船配电

箱、电源开关、电路、配电箱防水保护以及短路保护措施，发现问题及时整改；
