# 珠海“7·24”“建航 066”船人员落水死亡 事故调查报告

编制单位：珠海海事局

编制时间：2018 年 11 月 6 日

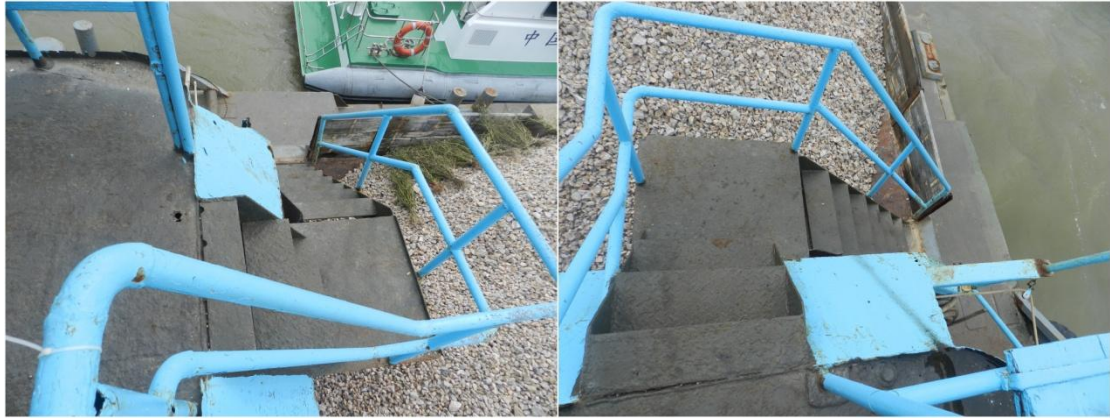
图 3：驾驶台二层甲板通往主甲板的楼梯俯视图

调查人员现场检查发现，“建航 066”船通道、楼梯、甲板较为整洁，无杂物阻塞通道的情况，甲板无明显油迹和积水，舷墙无松动、脱落情况。靠近货舱位置，驾驶台二层甲板通往主甲板的楼梯较为陡峭，倾斜角超过  $45^{\circ}$ ，楼梯踏板和两侧扶手完整，梯口正对面的甲板无护栏或舷墙。

洗手间位于一层甲板右舷船艙位置，居住在驾驶台二层甲板的船员去往卫生间有两种方式，一是穿过二层起居处所船尾方向的门，通过位于船艙的楼梯下到一层甲板；二是穿过驾驶台两侧的门，通过靠近货舱位置楼梯下到一层甲板到洗手间。但是，部分船员喜欢选择在甲板两侧靠近楼梯口位置小便，此处无舷墙遮挡，船员只需从二层甲板下到主甲板，无需绕行到卫生间，较为方便。

（一）深刻汲取事故教训，将事故案例通报公司所有船舶，加强船员安全教育培训，要求船员在无护栏的两舷甲板上行走时必须穿救生衣以及防滑工作鞋，防止类似事故发生；

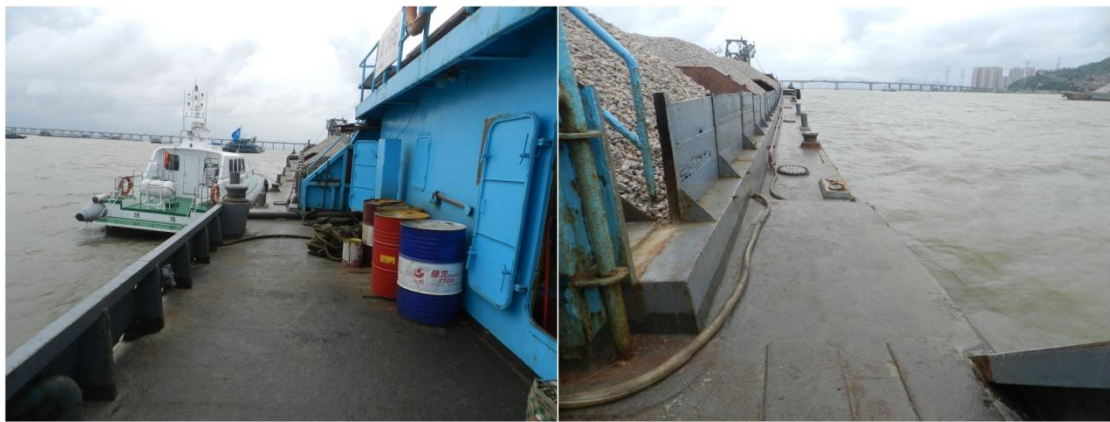
图 4：船舶两侧主甲板示意图

1. 根据船员陈述，谭某多平时有站在主甲板两侧靠近楼梯口位置（无护舷处）小便的情况；

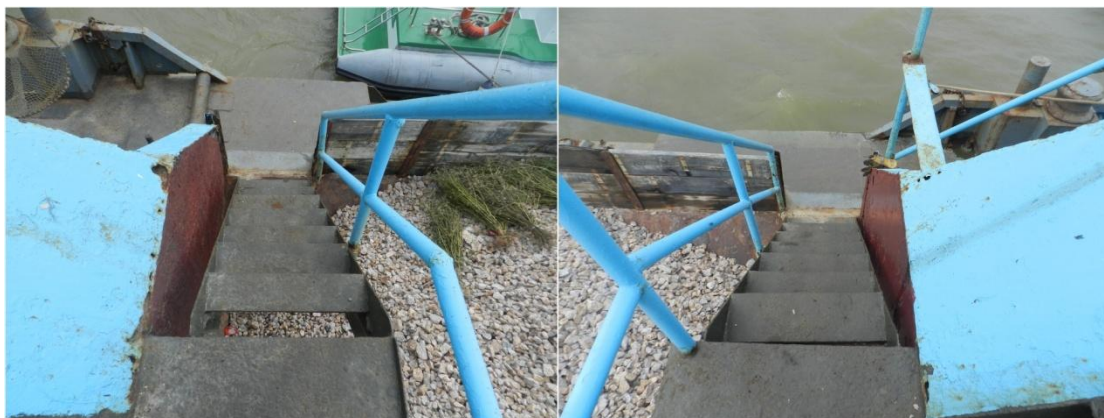
图 5：梯口位置示意图

根据船员陈述，谭某多平时有在主甲板两侧靠近楼梯口位置（无护舷处）小便的情况，且平时一般七点起床，而发现其失踪的时间是在早上六点，依照其生活习惯，谭某多睡觉中途起床小便的可能性较大。

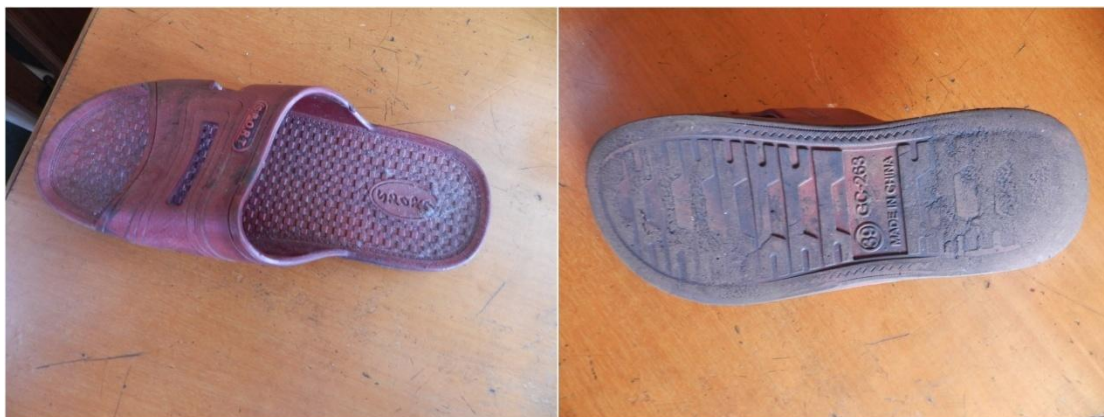
根据船员陈述，事发后谭某多日常穿着的衣服和拖鞋丢失，其房间遗留的旧拖鞋与平时穿着的拖鞋类似。现场检查发现胶质旧拖鞋，鞋底较为平整，防滑部分磨损较为严重。综上，可以初步判断谭某多在落水时穿着平常起居生活用的胶质拖鞋，防滑性一般。

图 4：房间遗留的谭某多曾经使用的旧拖鞋

检查谭某多房间发现，其钱包、手机等贵重物品以及打火机等日常物品均遗留在其床上，手机或打火机均未携带在身边，结合其生活习惯分析，24日凌晨0315至0600时这段时间其中途起床小便的可能性较大，因其穿着防滑性不良的普通拖鞋，若行走在因阵雨造成湿滑的甲板或踏板可能造成失足落水。

（三）切实做好劳动防护用品配置、发放工作，严格按照公司安全生产标准化文件的要求，为船员配置、发放足够、符合标准的劳动防护用品，保障船员生命安全。
