# 珠海“6·4”“粤新会货 1756”船 人员落水事故调查报告

编制单位：珠海海事局

编制时间：2019 年 9 月 4 日

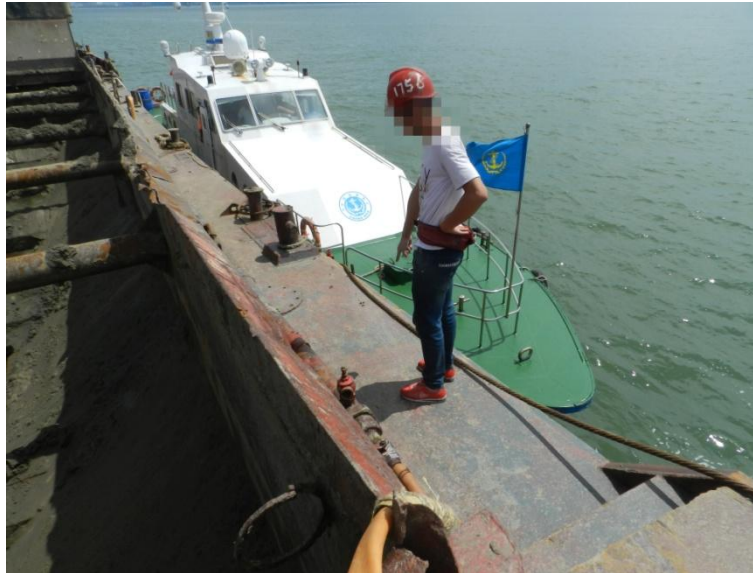
图 4：船长指认人员落水位置图

1. 根据船长梁某杰陈述，事发时船舶位于崖门出海航道 23 号浮往北 100 米时，其目击黎某同于左舷船艏主甲板位置落水；根据其现场指认，船员落水位置位于该船左舷第一个缆桩与第二个缆桩之间（从船艏往船尾方向），距离第二个缆桩直线距离约 2 米。

综上，事发时该船位于崖门出海航道 23 号浮以北约 300 米处（概位： $22^{\circ} 6' 11'' \text{ N}/113^{\circ} 5' 41'' \text{ E}$ ），人员落水位置位于该船左舷第一个缆桩与第二个缆桩（船艏往船尾方向）之间主甲板、距离第二个缆桩直线距离约 2 米处。

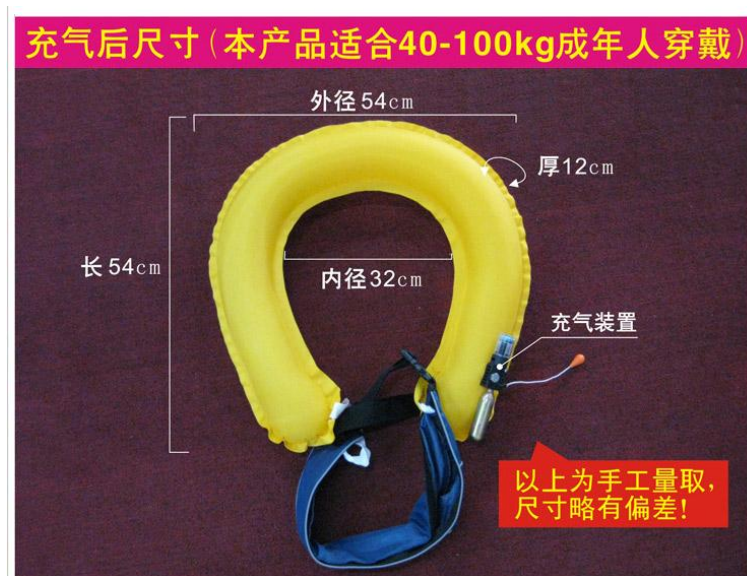
图 5： ZHAQDZD 气胀式腰带充气图（图片来源中国制造网）

虽然“粤新会货 1756”船所配救生设施满足检验规范要求，但该船除了配有传统泡塑式救生衣外，还为每名船员配备一件 ZHAQDZD 型气胀式腰带（自动充气），制造日期为 2018 年 11 月，产品有效期为三年。根据其同类产品的《船用产品检验证书》显示，该类产品为单气囊型式，气囊材料为 TPU（热塑性聚氨酯弹性体），总重量小于 0.6kg，浮力大于等于 75 牛，充气时间小于等于 5 秒。

该型气胀式腰带的材料、浮力、气室数量等均不满足《船用救生衣》国家标准（GB4303-2008）及《国际救生设备规则》（LSA）中关于救生衣及气胀式救生衣的有关规定的要求。因此，ZHAQDZD 型气胀式腰带既不属于符合国家标准的船用救生衣，也不属于《国际救生设备规则》（LSA）所规定的气胀式救生衣，仅可作为休闲救生用品。

规则》第十四条第三款的规定。未有证据表明落水人员事发前已穿戴气胀式腰带，即便其穿戴了该腰带也不能满足规定要求。

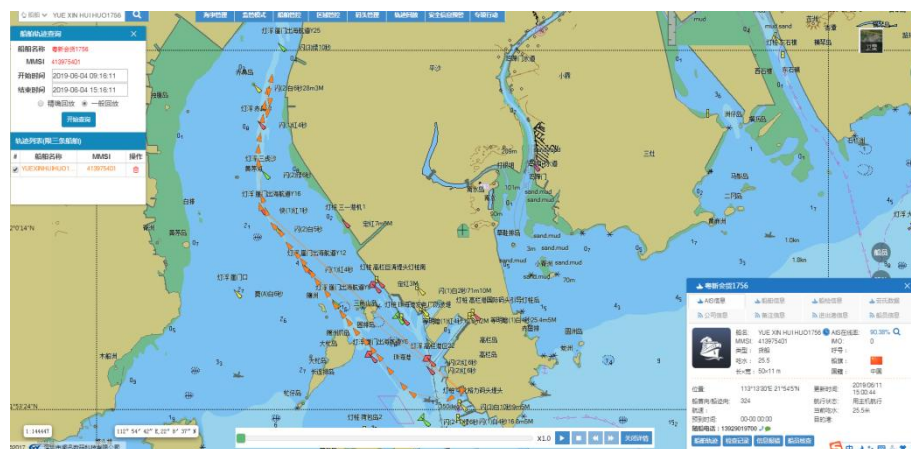
4. 根据“粤新会货 1756”船 AIS 轨迹，6 月 4 日约 1420 时，该船减速并开始左转，约 1422 时船舶完成掉头。

综合以上情况，鉴于 1420 时船舶 AIS 轨迹与船长发现人员落水后第一时间采取的行动表现一致，且该时间与船员陈述时间较为吻合，本报告认定事发时间为 2019 年 6 月 4 日约 1420 时。

根据船员陈述和该船 AIS 轨迹，事发时船舶正常航行，未采取大角度转向操纵，可以排除因船舶突然转向造成人员意外落水。

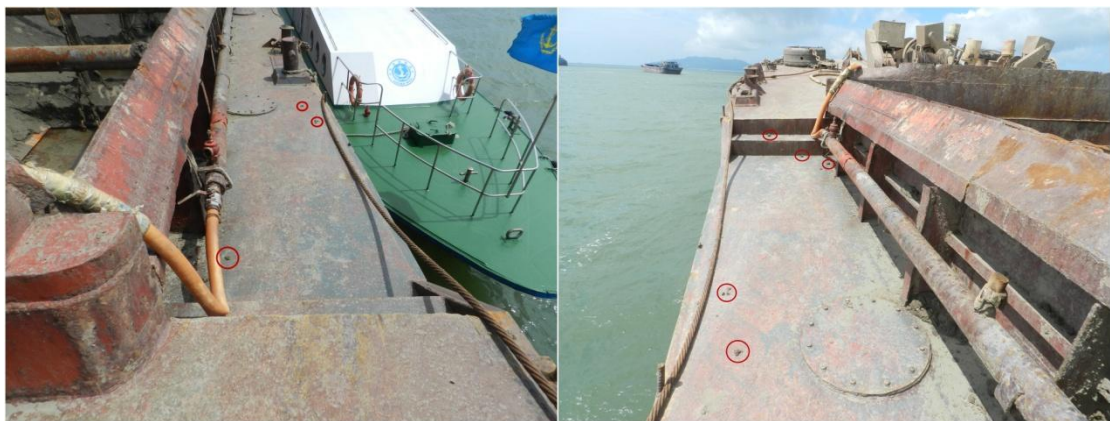
图 8：事发位置主甲板组图（红圈为标注的泥块）

人员落水位置位于该船左舷第一个缆桩与第二个缆桩（船艏往船尾方向）之间主甲板、距离第二个缆桩直线距离约 2 米处。现场检查发现，“粤新会货 1756” 船主甲板无栏

杆，人员落水位置区域的主甲板未发现明显油迹、水渍，甲板外缘一侧有一条钢丝绳，从主甲板外缘延伸到首楼甲板，首楼甲板与主甲板连接处有两层台阶。台阶与主甲板处散落有未冲洗干净的泥块，若穿着防滑性不良的拖鞋踩上泥块可能会出现脚底滑动。

现场检查未发现事故位置区域有明显妨碍人员正常行走的障碍物，船员从首楼甲板下到主甲板时，需通过两层台阶，人员若靠近甲板外缘一侧行走时，可能会因下肢触碰钢丝绳而受到干扰。

结合事发时天气海况、船舶航行动态及落水位置的现场环境等情况，黎某同穿着拖鞋行走在左舷主甲板时脚底滑动造成其身体失去平衡意外落水的可能性较大。

（二）加强船舶管理，督促船舶严格落实公司《安全管理制度》和船上《船舶安全管理操作》的各项规定，切实加强甲板作业管理，督促船员在甲板作业及活动期间按要求穿戴救生衣、工作鞋，注意保持主甲板的干净、整洁；
