# 莆田“05·22”“JT88”轮工伤死亡事故调查报告

## 一、事故简况及调查概况

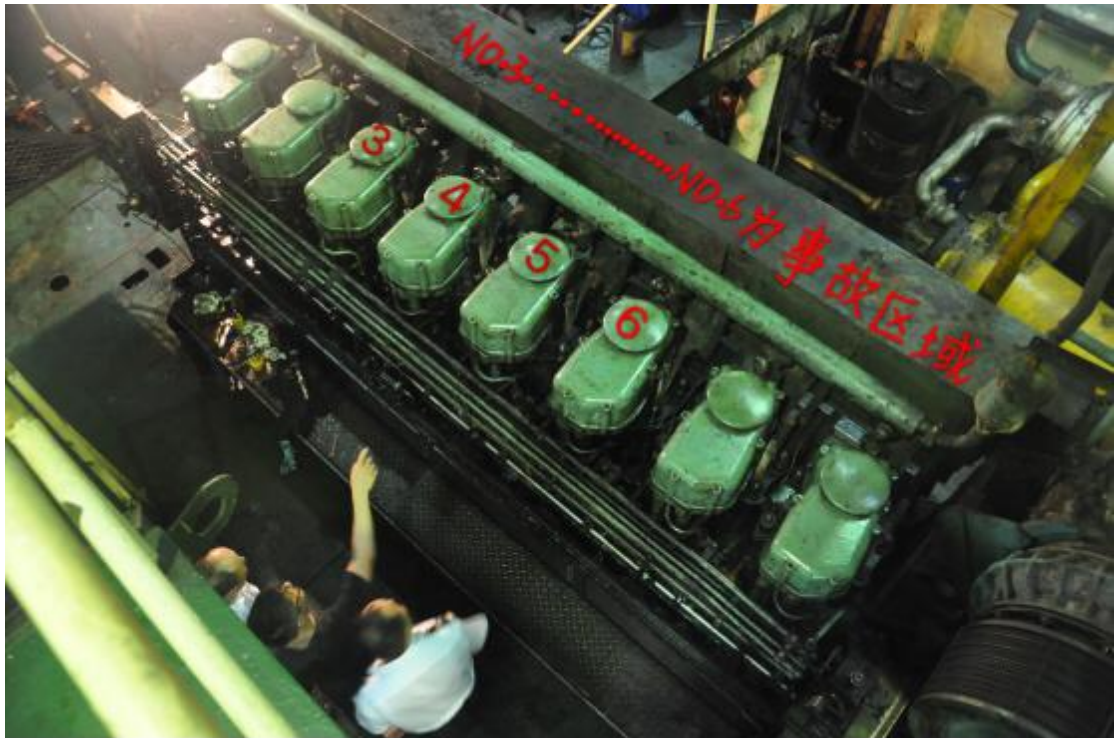
附件 2：“JT88” 轮机舱事发区域

“JT88”轮机舱环境整体脏乱，主机共八个缸，机工黄\*\*发生工伤的位置在第三缸至第六缸之主机缸头排烟管罩顶面区域，主机机身外围以及机舱底层花铁板附近区域发现油污和油垢现象较为严重，人员作业时易发生溜滑；现场发现一双为黄\*\*（据当事人大管轮证实）事发当时所穿的不防滑的胶底布鞋。

“JT88”轮机舱环境整体脏乱油污，主机机身外围以及机舱底层花铁板附近区域均发现油污和油垢现象较为严重，易发生滑倒摔落等人员伤亡事故。

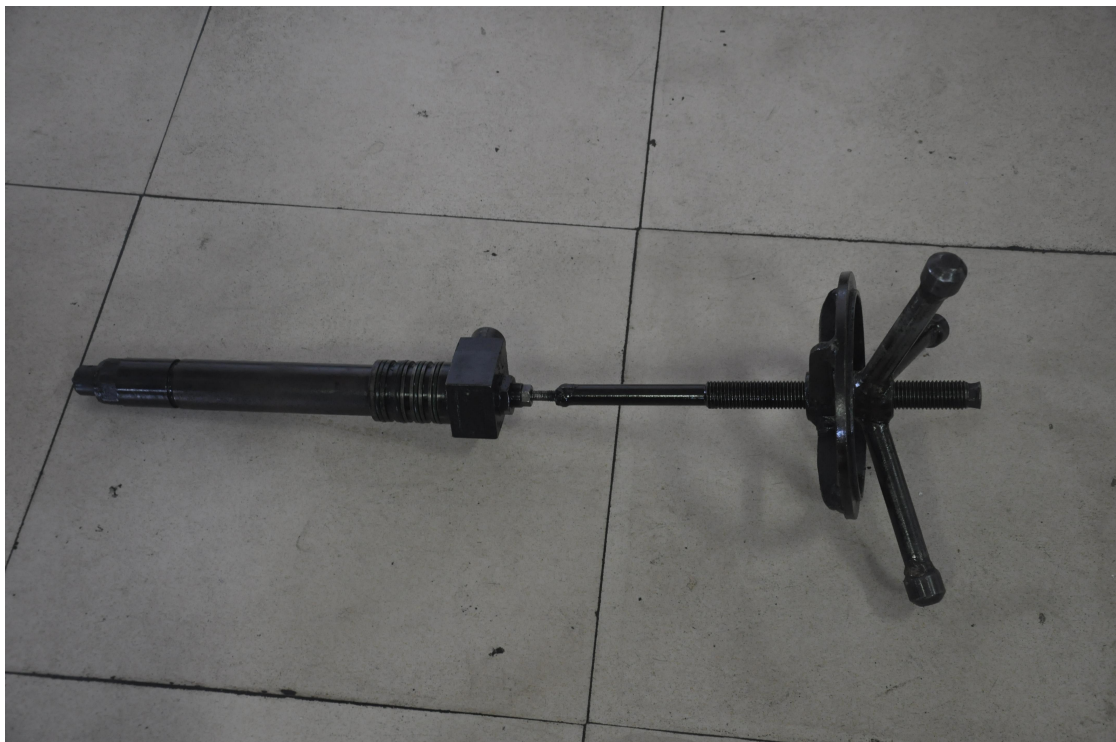
附件 3：“JT88” 主机油头及其专用拆卸工具

对已拆卸出来的第三缸油头及专用工具，未进行适当的固定或放置至底层花铁板地面，而是随意放置在第四缸缸头排烟管罩顶面上，容易发生掉落或砸伤现场人员等危险事故。

机工黄\*\*个人安全保护意识不够、安全防护措施不当，在未戴安全帽、未穿防滑工作鞋情况下站在油腻易滑的缸头罩顶面上作业，在清洁缸头油头座上的油污和积炭时不小心脚下生滑摔倒，其头部直接撞击到第五、第六缸之间主机缸身的油头排烟管罩而受伤；其左胸身体重要部位受到专用工具尖利分叉直接顶撞导致严重受伤。
