## 广州“9·13”“金舫”轮游客落水死亡事故调查报告

### 一、事故简况及调查情况

2015年9月13日约2120时，广州市JFYL有限公司所属“金舫”轮载客318人在广州港内港大沙头码头至海心沙岛珠江水上观光旅游过程中，返航至广州市海印桥下游300米水域时，一名游客落水死亡，构成一般等级水上交通事故。

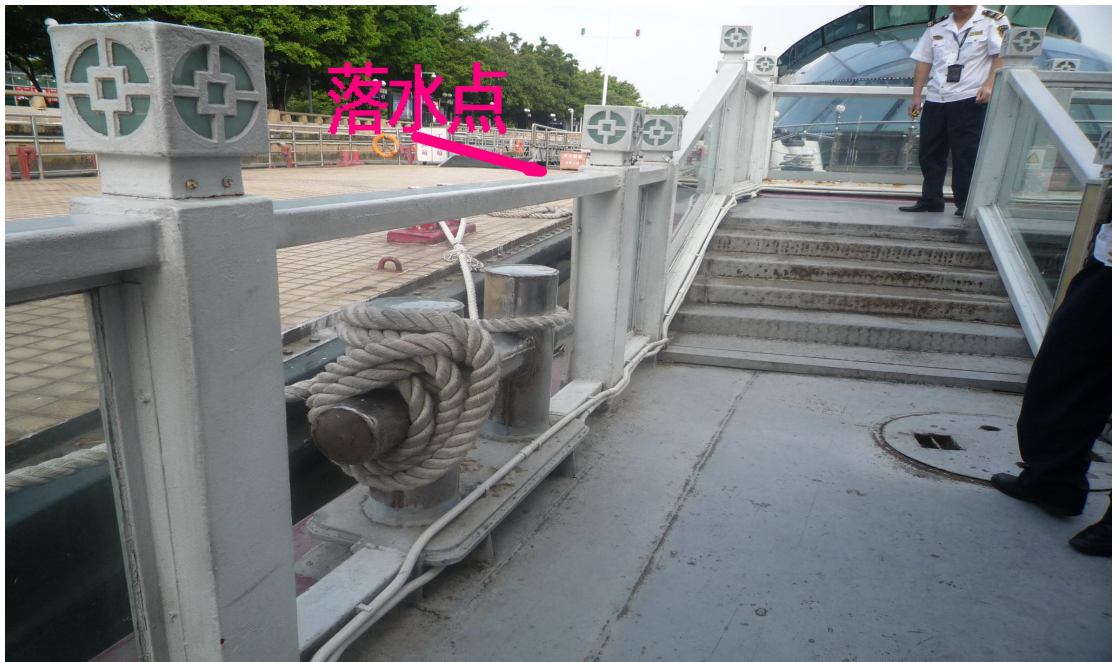
图 3：船上落水点标示图

死者父母以及目击乘客一致陈述，落水位置在“金舫”轮船艏左舷第 1 个系缆桩右侧空隙，据此认定死者落水位置为“金舫”轮船艏左舷第 1 个系缆桩右侧空隙。

2、事故现场位于船艏左舷第 1 个系缆桩，距船艏 3.9 米，系缆桩未安装玻璃的面积 0.97 米\*1.5 米，死者落水位置处于系缆桩右侧空隙，最少宽度为 0.3 米。

3、船上共有 8 个系缆桩，船中间 4 个用铁链围闭，船艏左舷第 1 个系缆桩未用铁链围闭，未设置警示标识及标语。

该轮的甲板栏杆全部用透明玻璃进行保护性围蔽，能够有效防止游客不小心失足落水。船上共有8个系缆桩，船中部4个系缆桩用铁链围闭，其余4个系缆桩未采取围闭措施，空隙过大。该船是一艘观光旅游船，游客往往喜欢站在船的两舷不受他人阻挡观赏珠江两岸景

根据公司《安全警示标志管理制度》规定，“在提示注意可能发生危险的场所必须设置警告标志。其含义是提醒人们对周围环境引起注意，以避免可能发生危险的标志。其基本形状为正三角形边框，黄底黑字。”据调查，该船未经围闭的系缆桩附近，未设置安全警示标志，提醒游客看管好少年儿童，观景时注意不要靠近未经围闭的系缆桩。

该轮未经围闭的系缆桩，应采取防护措施，可使用铁链或其他索具进行围闭，既能保护游客安全，又满足船舶解系缆作业的需要，消除安全隐患。

该轮应对系缆桩等危险的部位（场所）设置醒目的警示标志，提醒游客注意安全。
