## 广州“8·29”“恒荣16”轮救生艇翻沉人员落水事故 调查报告

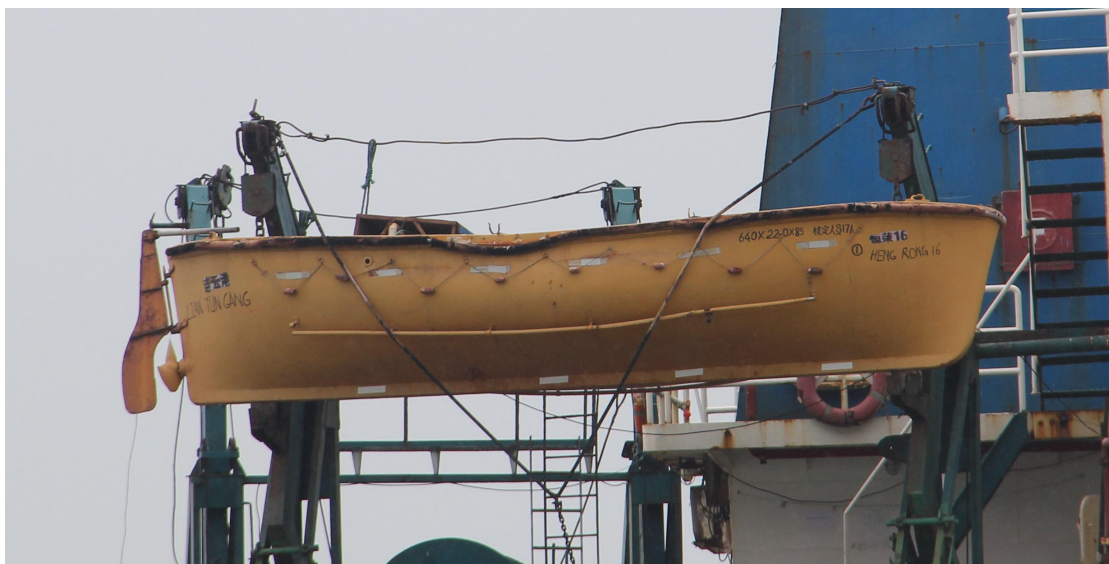
图 2：“恒荣 16”轮救生艇

返回途中，救生艇发生故障，余某某和王某某重新启动救生艇，继续航行 3-5 分钟后，救生艇再次故障，王某某认为该故障可能是机器进油管进空气引起的，准备拿出工具维修救生艇，余某某对王某某说自用船在附近，让自用船拖带回去即可，于是打电话给自用船船主梁某某要求协助拖带救生艇返回“恒荣 16”轮。

自用船船尾比救生艇艇首高，自用船吊拖救生艇，拖带长度 3-4 米，拖带长度较短，缆绳过短及受自用船螺旋桨排出流影响，救生艇易产生偏荡，拖带时影响救生艇稳性，可能导致救生艇翻沉。

事故时退潮，在自用船顶水拖带救生艇航行，在瞬间拖带受力或自用船突然变向的情况下，救生艇可能出现瞬时受力不均，产生倾斜、失去平衡、救生艇翻沉、人员被水冲走的情况。

救生艇在追回自用船后发生故障，故障原因可能是机器进油管进了空气，也可能是机器故障或其他原因导致的。余某某称当时三管轮王某某说救生艇故障原因可能是机器进油管进了空气。由于事故后救生艇翻沉，三管轮王某某落水后死亡，无法核实救生艇故障的确切原因，可能是机器进油管进了空气，也可能是机器故障或其他原因导致

4、切实加强对船舶附属艇筏及应急设备的维护保养工作，以保证船舶附属艇筏及应急设备在关键时候能充分发挥作用。

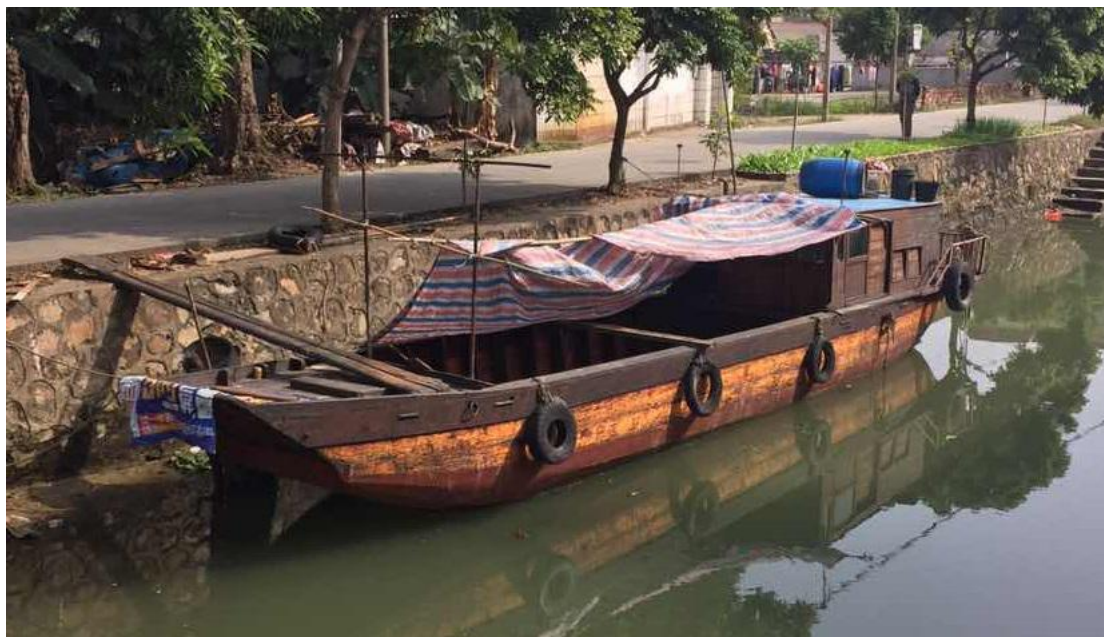
图 3：自用船

该自用船为乡镇船舶，属于非拖带船舶，不具备拖带船舶的特性，缺乏专业拖拽设备，其技术状况难以适合拖航作业要求，不应从事拖带作业。

5、将事故情况抄送给中山海事局，由中山海事局协调中山市政府相关部门，加强对乡镇自用船舶的安全监管，禁止乡镇非经营性船舶从事经营性运输活动。

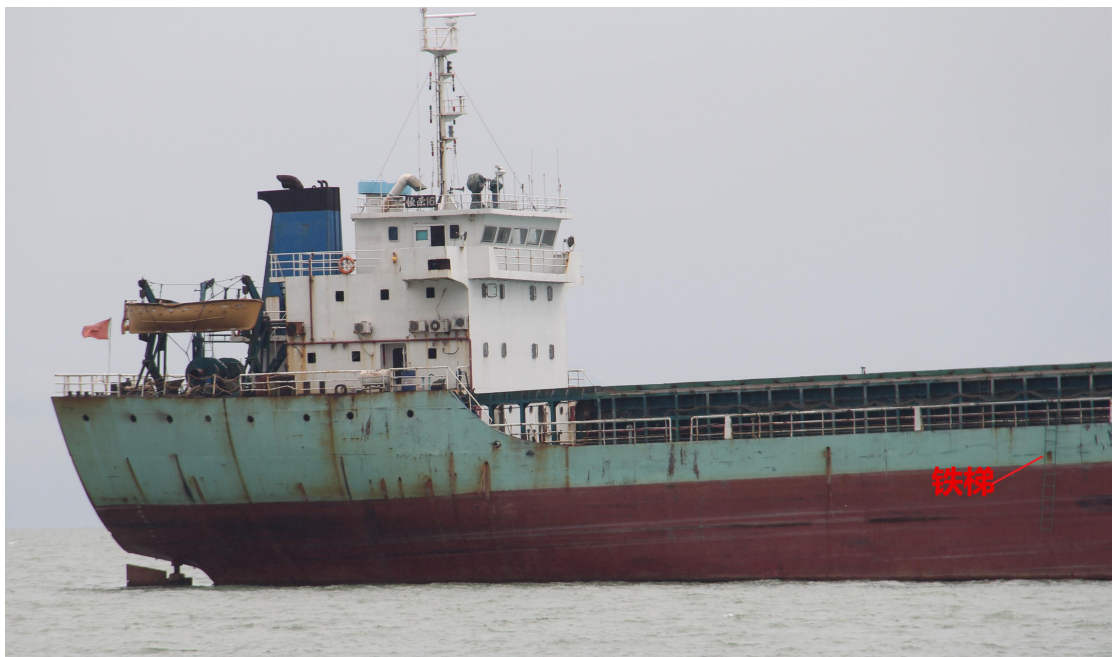
图 3：“恒荣 16”轮右舷铁梯

8 月 28 日水手余某某放右舷铁梯，乘快艇到南沙新垦购买蔬菜，回船后右舷铁梯未回收。
