# 广州“7·4”“粤广州货 0878”船人员落水 事故调查报告

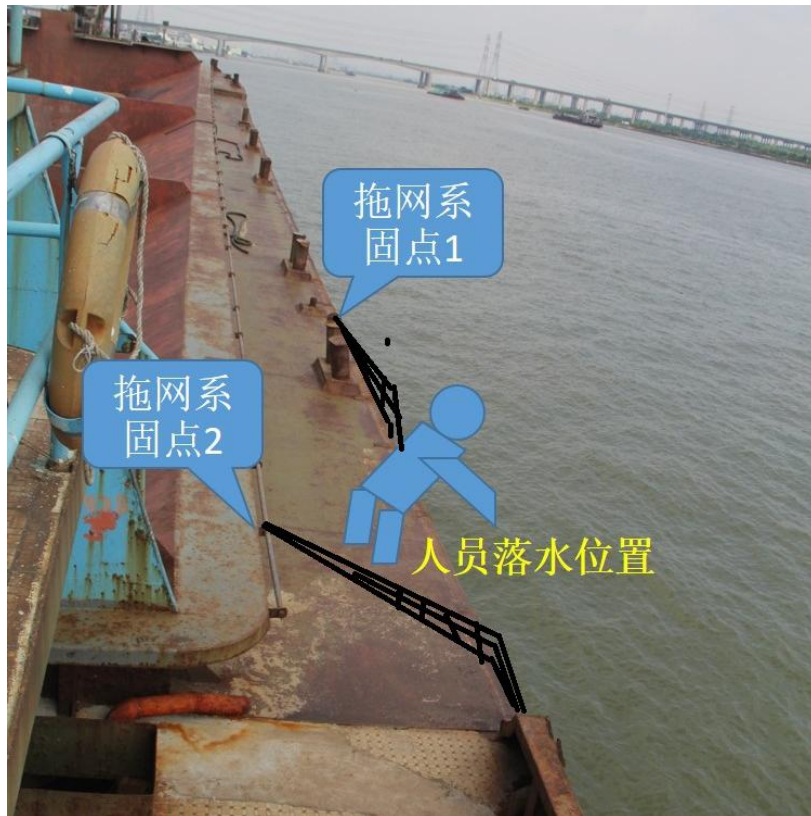
根据大副黄某某陈述，“粤广州货 0878”船在右舷货舱甲板靠后位置平时系有一张拖网，拖网一端绑在导缆桩上，一端绑在舱口围扶手上，平时船员通常在船舶航行途中回收拖网捕鱼改善伙食。

现，右舷甲板的拖网丢失。据大副黄某某推测，陈某某应该是在船舶右舷甲板回收拖网时落水失踪。

综上，推定水手陈某某落水前可能是在船舶右舷甲板中后部回收拖网，并在回收拖网时落水。

图示：“粤广州货 0878” 船人员落水位置示意图

（四）该船是运输船舶，不是渔业船舶，不能在敞开甲板安装拖网渔具。

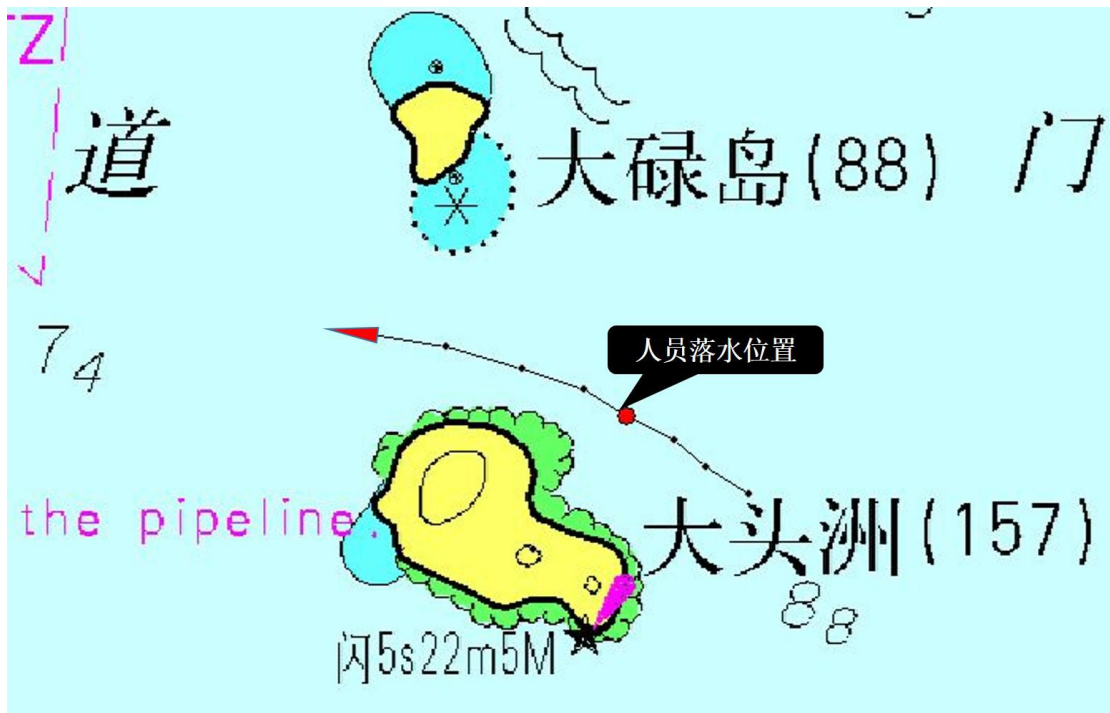
图示：“粤广州货 0878” 船航行经过

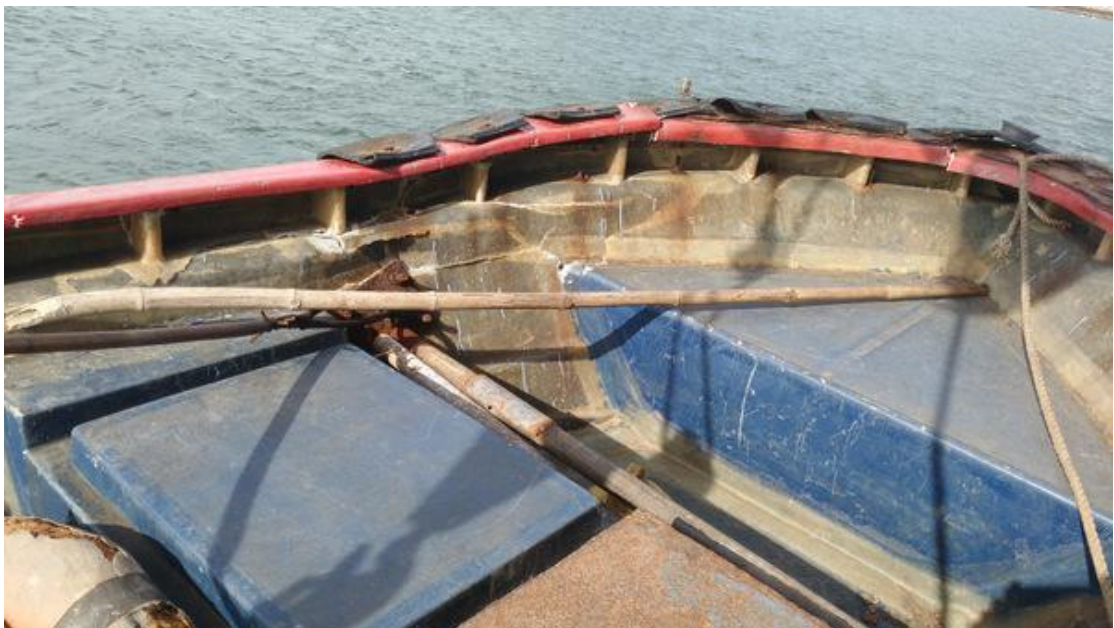
水手黄某传在船尾将救生圈扔至距落水人员约 10 米远处海面，但由于距离较远，水手陈某某未能游至救生圈处。然后黄某传联同水手邓某某、张某某放下悬挂在船艙的工作艇前往救援，但由于艇艙左舷外板破裂进水，船速较慢。

图示：“粤广州货 0878”船艙小艇左舷外板破损照片

据调查，船舶未做过人员落水的救生演习，仅通过口头进行教育，也未开展实质性的培训工作。发现人员落水后，值班大副不是第一时间操纵船舶调头前往施救，而是停车等待；船长赶到驾驶台，也不是第一时间指挥船舶调头迅速前往施救，而是继续停车等待。及至其他水手放下工作艇，又由于艇漏水而不能快速航行，十多分钟后到达落水者的位置，陈某某已体力不支沉入水中。因此，该船没有按照船员应急部署处置的要求，发现人员落水后迅速驶往落水者的上风处，抛下救生圈，或使用带钩的竹杆勾住落水者的衣服，进行施救，错失救援的黄金时间。
