## 广州“5·3”“锦航 689”轮人员死亡事故调查报告

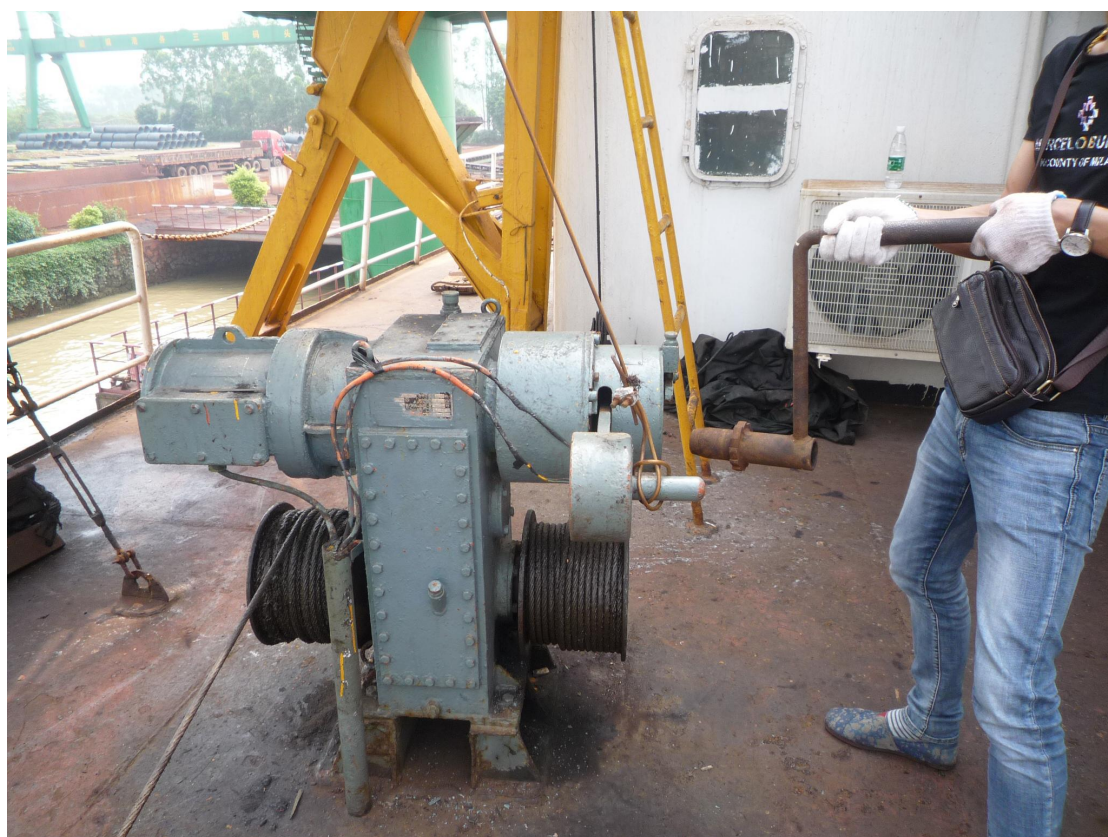
图：左舷救生艇甲板

1246 时，大管轮高某某到离起艇绞车 5 米的控制室，使用电动测试起艇绞车。此时，赵某某在绞车正前方往外拔手动手柄，但手柄还未完全拔出，就旋转飞出，击中赵某某头部。

拔出；检查起艇机周围环境人员保持安全距离”，但该轮大管轮在起动电动起艇绞车前没有确认手柄是否已从起降马达拔出，也没有确认手柄操作人员是否与起艇绞车保持安全距离的情况下，就盲目起动电动绞车按钮，明显违规操作。

（三）船舶开展有关作业时，应该严格落实有关操作规程的要求，作业中加强对有关设备的安全检查，加强沟通协调，落实现场安全监管责任，确保操作人员安全。
