# 广州“5·11”“海航 838”船人员落水事故调查报告

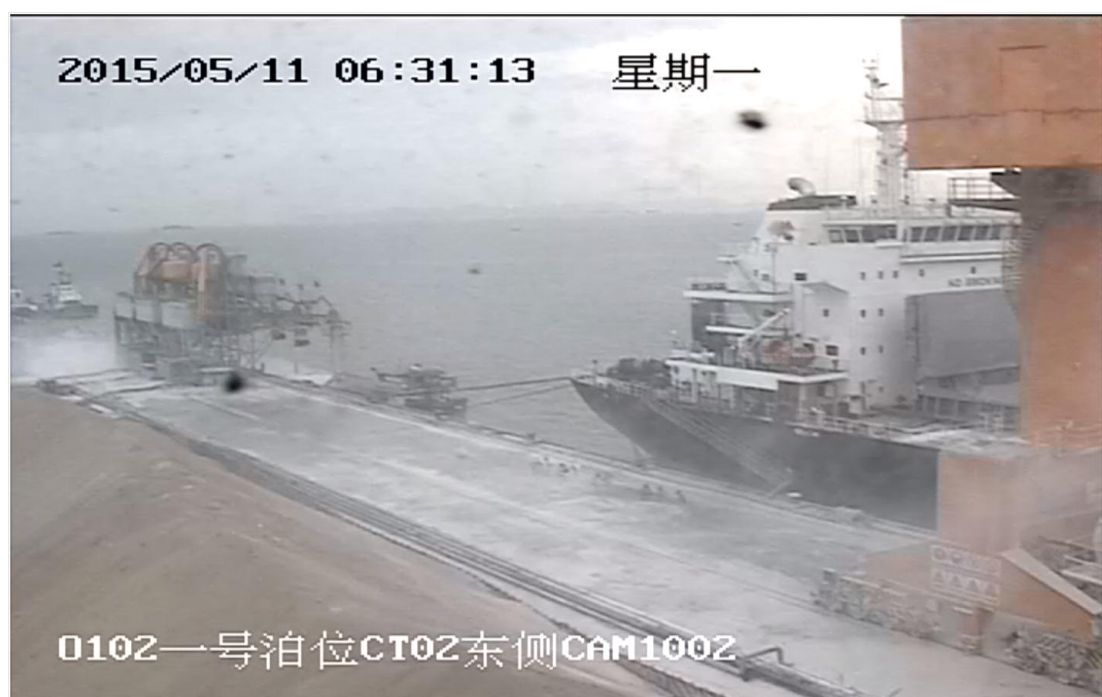
图 2：事故时码头监控录像

综上，事故当时能见度良好，微风，退潮，潮流平缓，事故发生前，曾经下过小雨，码头和船甲板有积水。

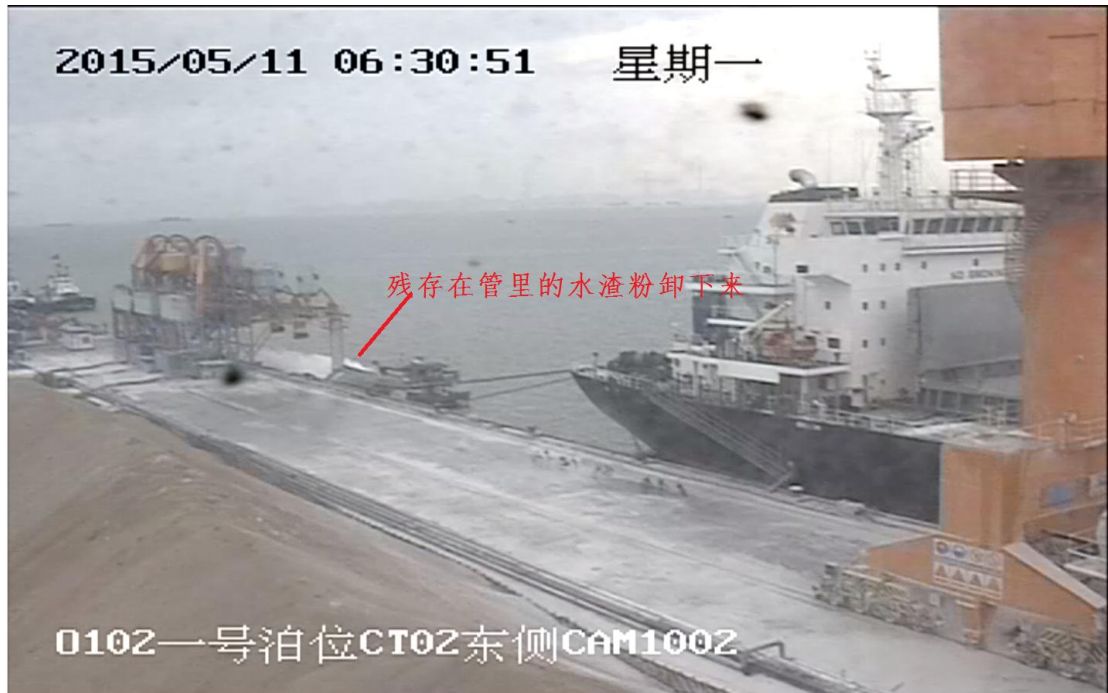
约 0646 时，余某走到右舷距离船首约 3 米的位置，矿粉装卸系统卸管上残存的水渣粉卸了下来，此时船长把注意力放在船舶左舷缆绳受力情况，且前方视线刚好被卸下来的水渣粉挡住了视线，未注意

图 4：卸下来的水渣粉挡住了驾驶台船长的视线

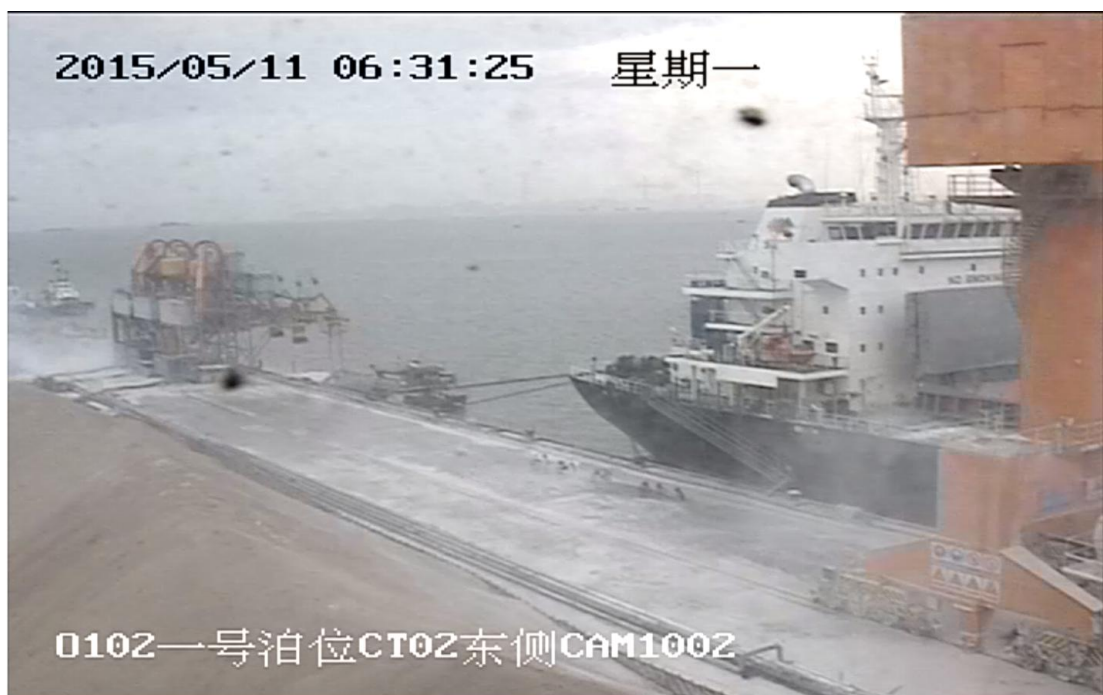
事故时，从粮食码头的监控视频可以看到当时起了一阵风，将水渣粉吹了起来。船长杨某某称事故时没有什么风浪，船舶有点摇晃，属于正常的摇晃，该摇晃在正常情况下不会导致人员落水。综上推断，事故时起了一阵风，导致船舶摇晃，船舶的摇晃可能是导致人员落水的一个因素，或者在某种程度增加人员落水的可能。

图 5：水渣粉被风吹起

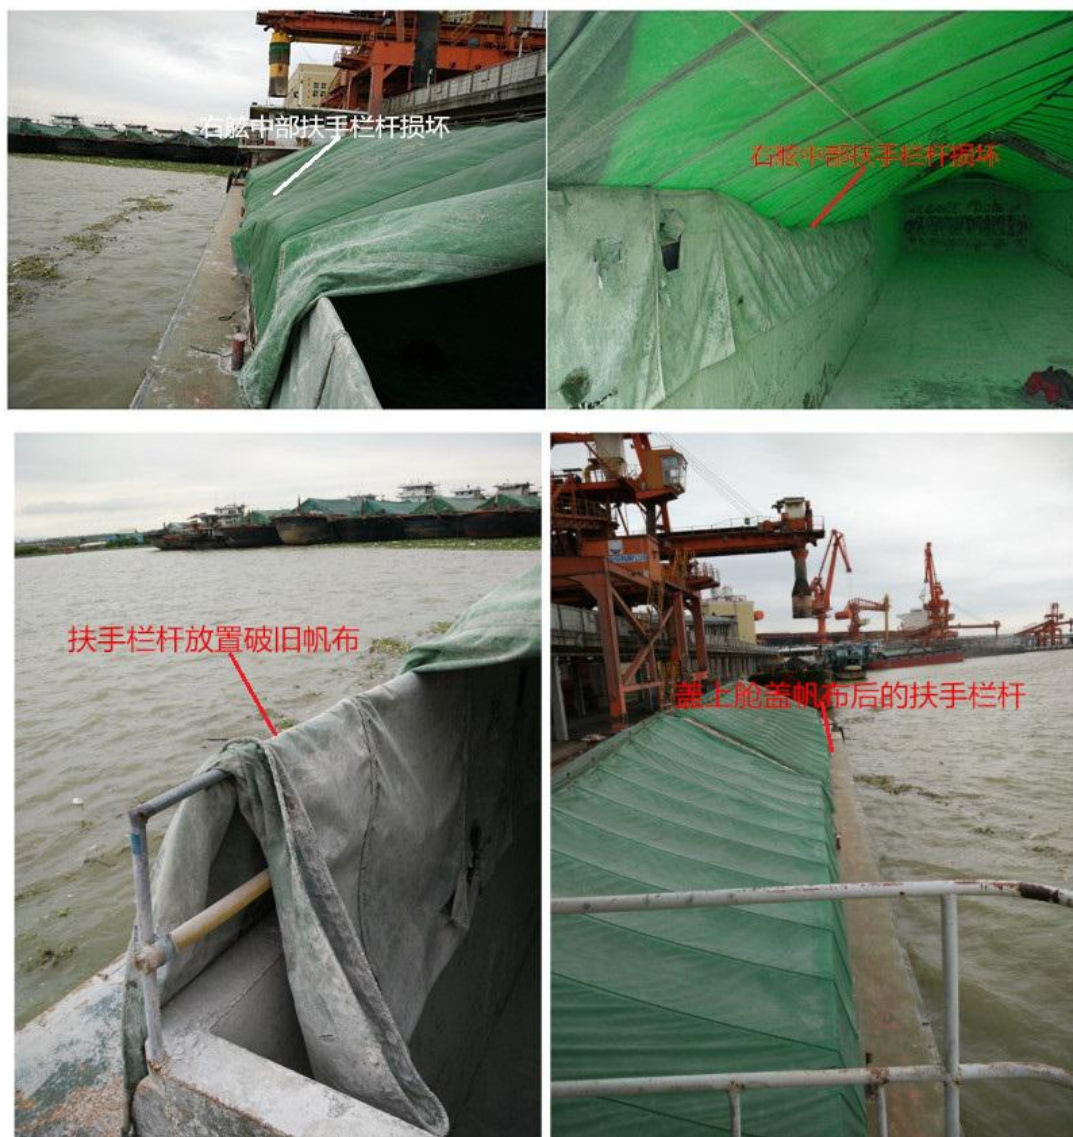
### （1）船舶右舷扶手栏杆未能起到有效防护作用

“海航 838”船右舷中部扶手栏杆损坏约 4-5 米，该轮为了可以把货装得高一些，在舱口两舷的扶手栏杆放上破旧的帆布，以当作舱口板用，扶手栏杆未能有效起到很好的扶手防护作用，尤其是当拉上舱盖帆布后，手都无法抓住该扶手栏杆，在需要时无法起到扶手防护作用。

图 6：船舶右舷栏杆情况

1、建议广西贵港市 HHCW 有限公司加强对公司所属船舶和船员的实际管理，切实履行管理职责，及时消除船舶存在的安全隐患，并将事故情况通报给公司所管理各船，以引起船东、船员对航行安全的注意，吸取本次教训，提高其安全作业的意识，甲板上作业穿戴好个人防护用品，防止类似事故的发生。

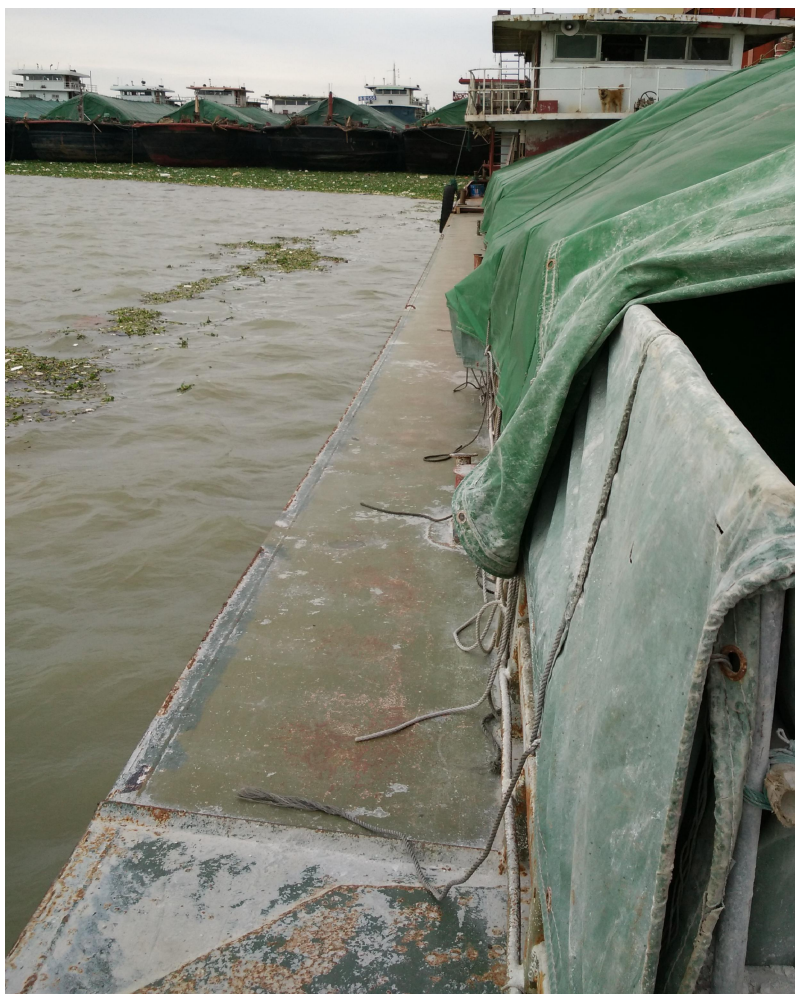
## （2）船舶甲板未进行防滑处理

该船甲板为普通钢板，未进行防滑处理，事故前下雨，且在装货过程中有水渣粉散落在甲板舷边，使甲板更加湿滑，而这可能是导致人员落水的一个因素，或者在某种程度增加人员滑倒落水的可能。

图 7：船舶右舷甲板情况

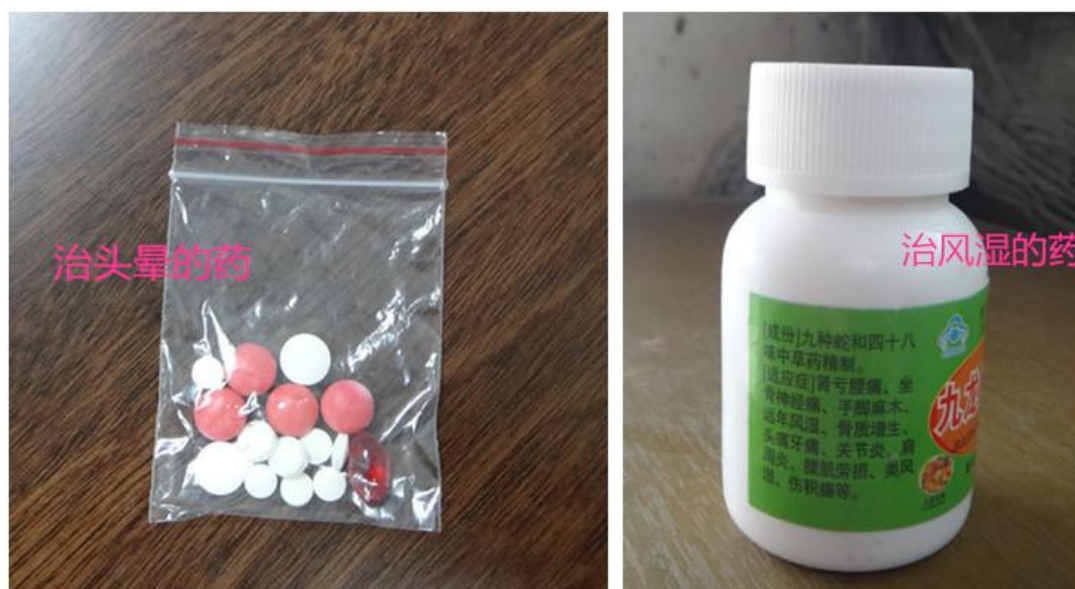
据船长杨某某陈述，余某患有疾病、需要经常服药控制，犯病时会毫无征兆的晕倒，晕倒时伴有抽筋症状。且在 2014 年年底，船长看到余某在船上上楼梯时突然晕倒，当时她全身抽筋，动不了，而且她说特别疼，然后几分钟后自然就好了，没有其他问题。在两年前船长也发现她在洗澡时候犯病。并且船长多次听到余某本人讲过在市场买菜时犯病晕倒过，其中一次还是由当地的公安或者保安送回来的。船长称平时叫她去看医生，但她都没去看。

另外船长称，余某平时经常说头晕，头晕时会吃点药，药是诊所开的，吃完药过段时间就没事了，而且医生还说余某她有低血糖、关节炎等症状，她床头有很多她的药。

图 8：余某床头的药

综上船长所述，余某的身体状况显然不适合在船上工作，尤其是其毫无征兆晕倒抽筋的病，自身在船上工作、生活都存在危险，她本次掉进水中，没有挣扎就沉到水下，而她自身从小会游泳，由此推断可能是因为当时该病发作，抽筋而无法游泳自救，最后沉到水下溺水而亡。
