MAIR 020200201629

# 天津 11·22 “东方太阳”轮(M/V EASTERN SUN) 水手跌落货舱死亡事故调查报告

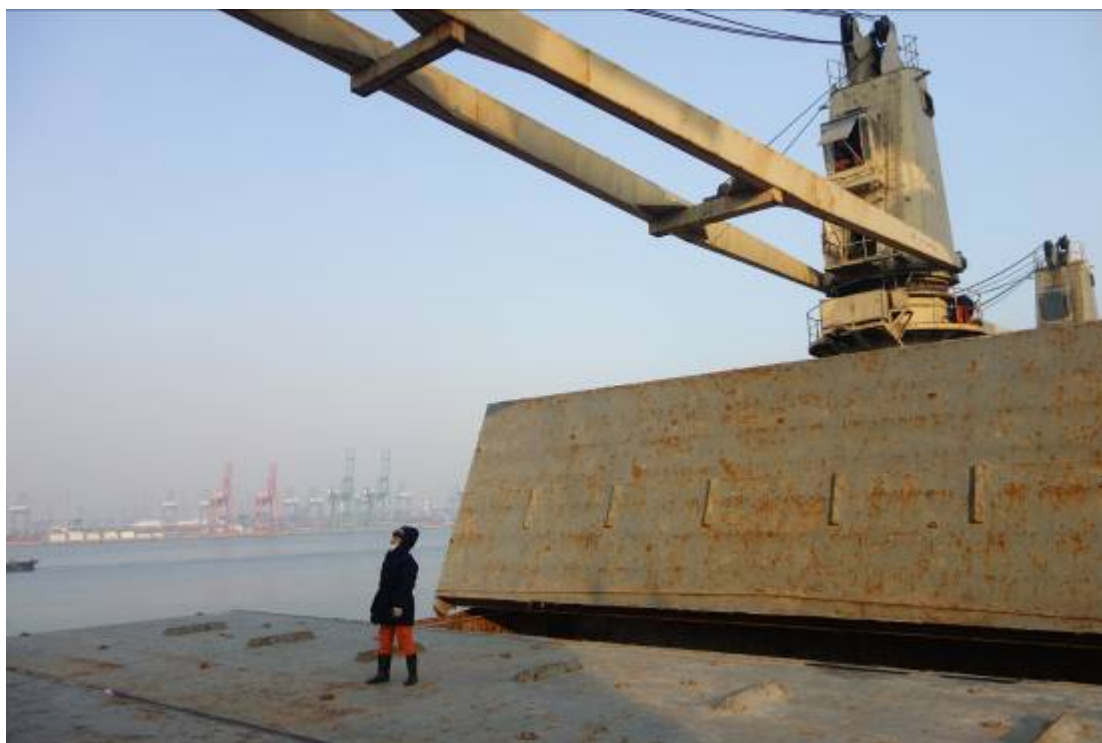
图 2：模拟水手 B 指挥操作克令吊现场-1

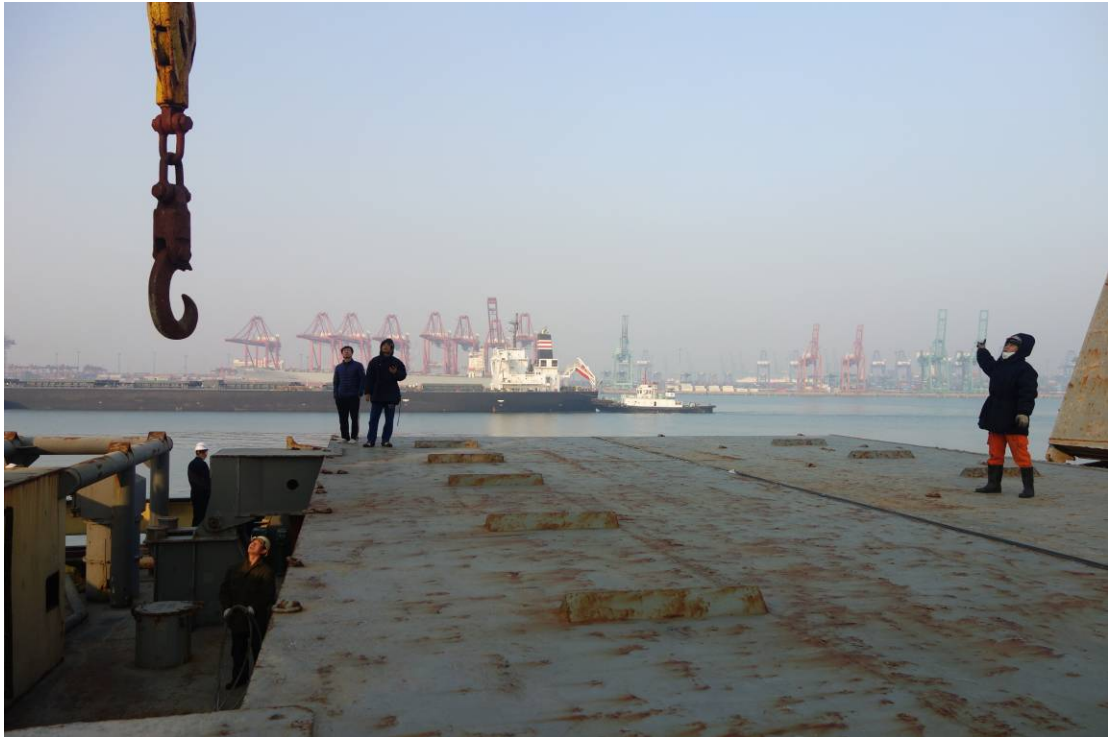
图 3：模拟水手 B 指挥操作克令吊现场-2

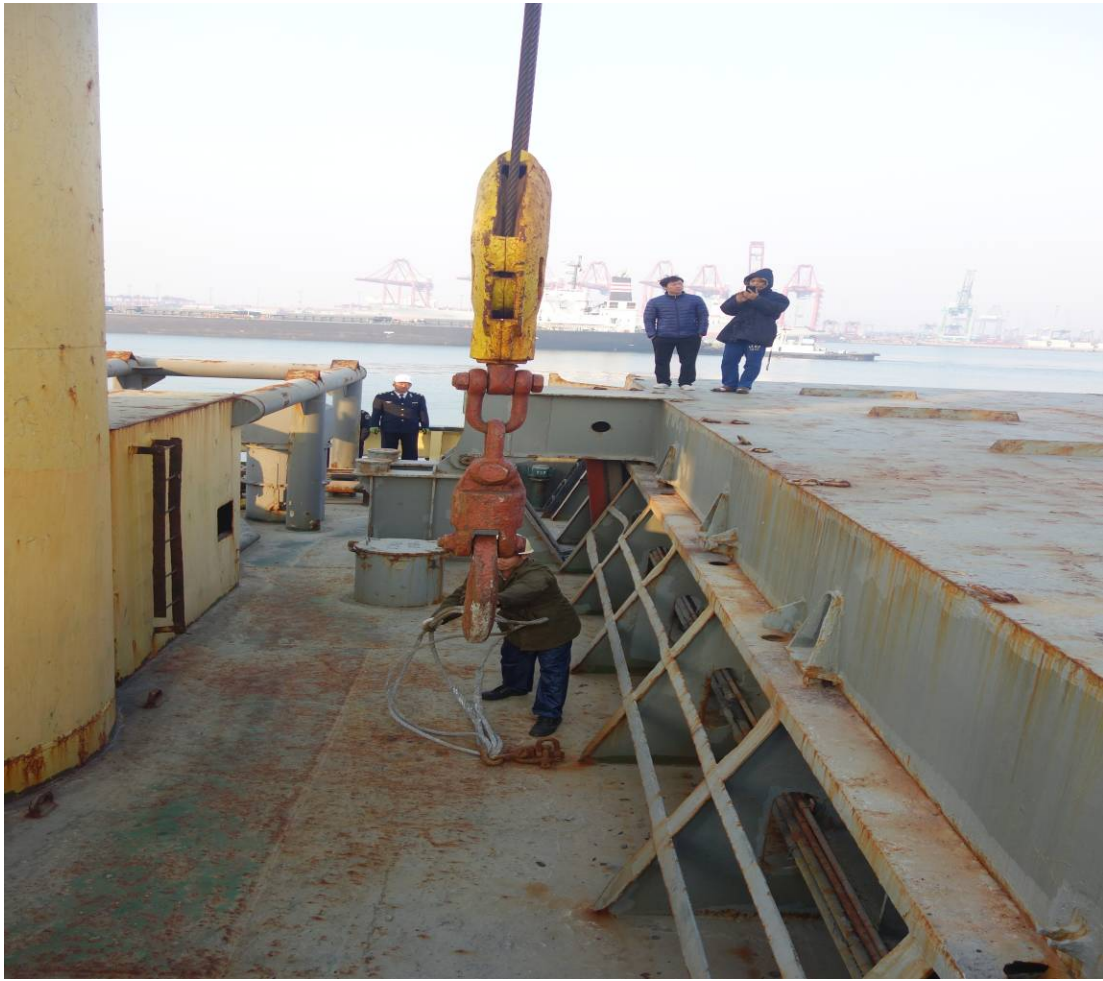
图 4：模拟大管轮在 2 号货舱后部系固克令吊钩头

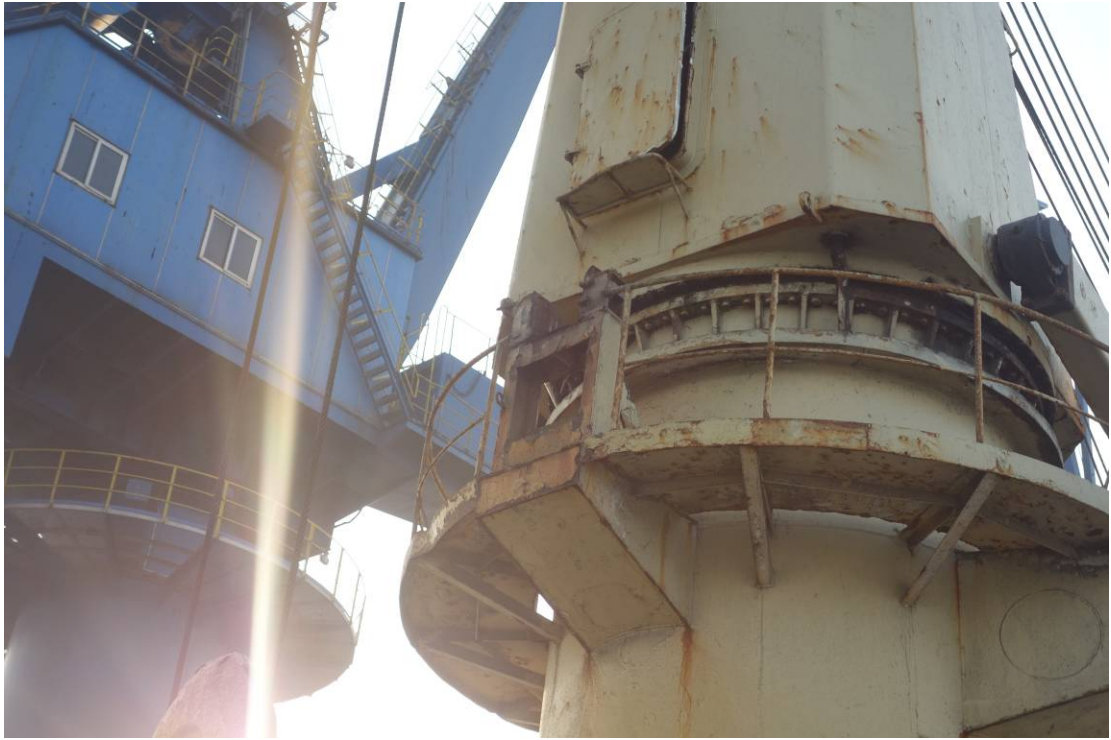
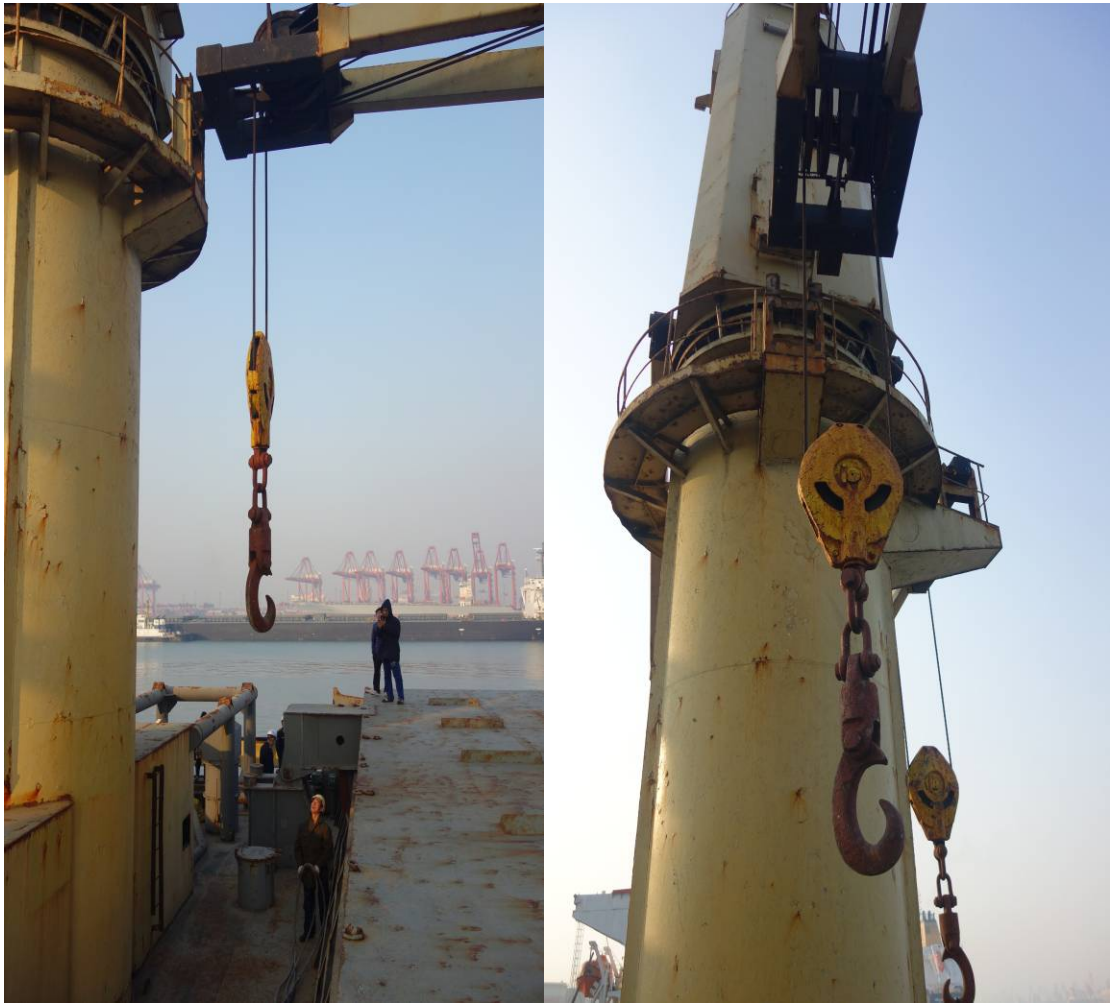
图 5：克令吊吊臂即将落到基座架上时细节图

1、该轮 2 号货舱克令吊吊臂中间存在横档，吊臂在下降过程中，克令吊操作者存在视野盲区，需要额外有人给克令吊操作者手势指挥。

2、建议“东方太阳”轮(M/V EASTERN SUN)对四个货舱的克令吊起落固定操作重新进行风险评估，对风险操作采取替代措施（如：增派指挥人员传递手势信息或者通过手提 VHF 通信声音指挥代替人站在舱盖上手势指挥。）

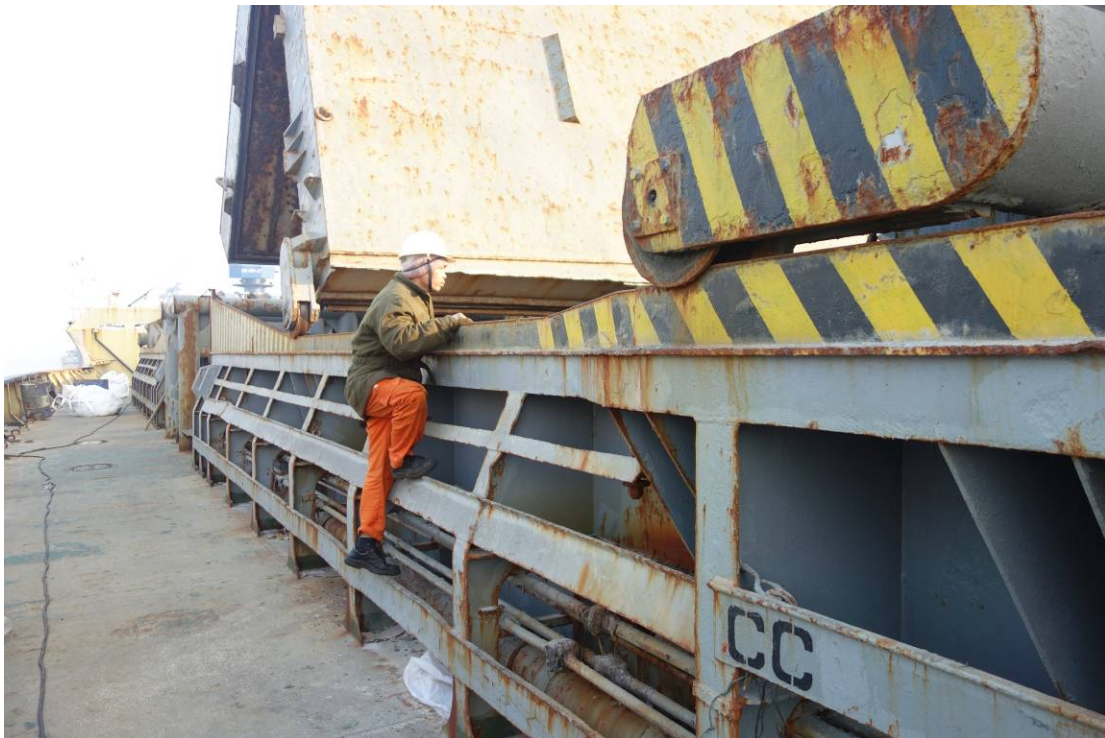
图 6：模拟铜匠在 2 号货舱前半部舱口围向下查看搜索
