| 案件编号 | MAIR010006201706 |

# 上海 黄海水域 “06.22” “润欣 6 号” 轮 船上人员落水失踪事故调查报告

“06.22” 事故调查组

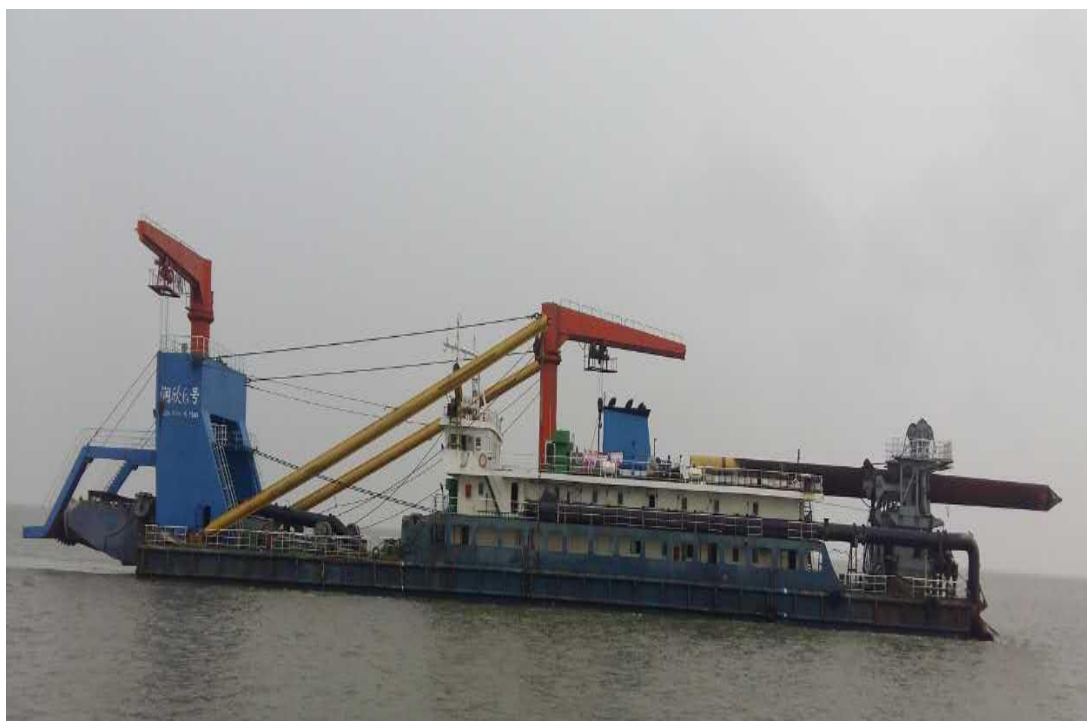
图1 “润欣6号”轮侧面照片

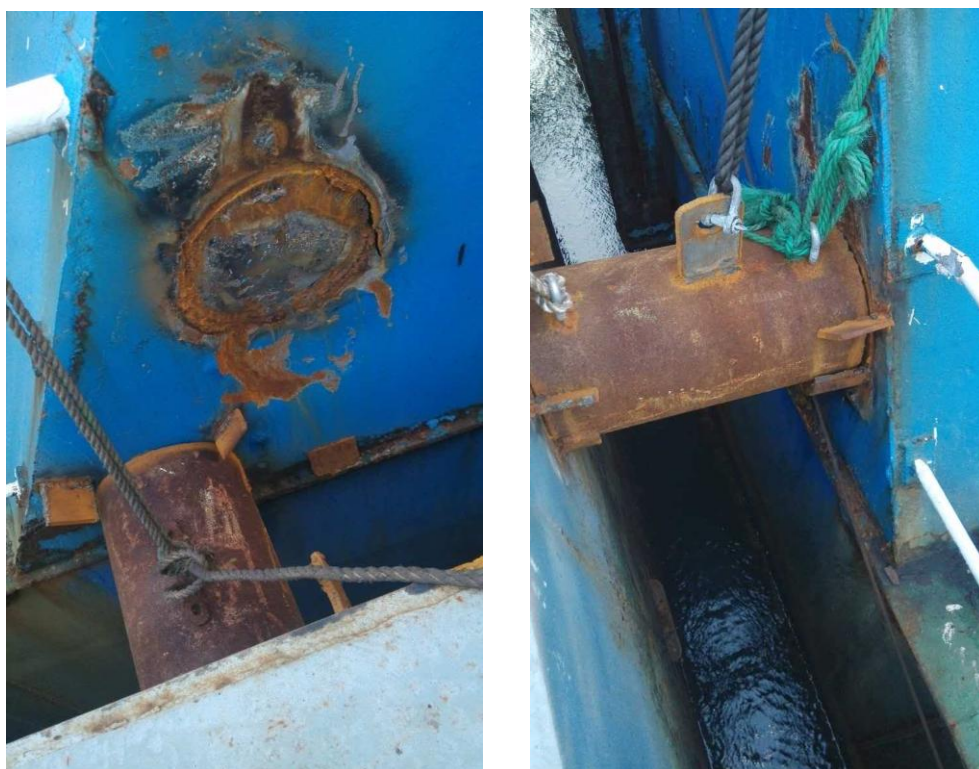
刀工作平台有异常声响，于是向“润欣6号”轮负责人吴某某汇报，经检查发现左侧铰刀桥架固定钢管与甲板连接处脱焊，铰刀桥架固定钢管受海浪拍打不断撞击铰刀桥架旁板。吴某某即喊船上人员用钢管及钢丝绳去绑扎加固，孙某某在船上休息室听到吴某某叫喊后也走到铰刀艏部工作平台参加绑扎加固工作。

图4：脱落的铰刀桥架与甲板连接固定钢管

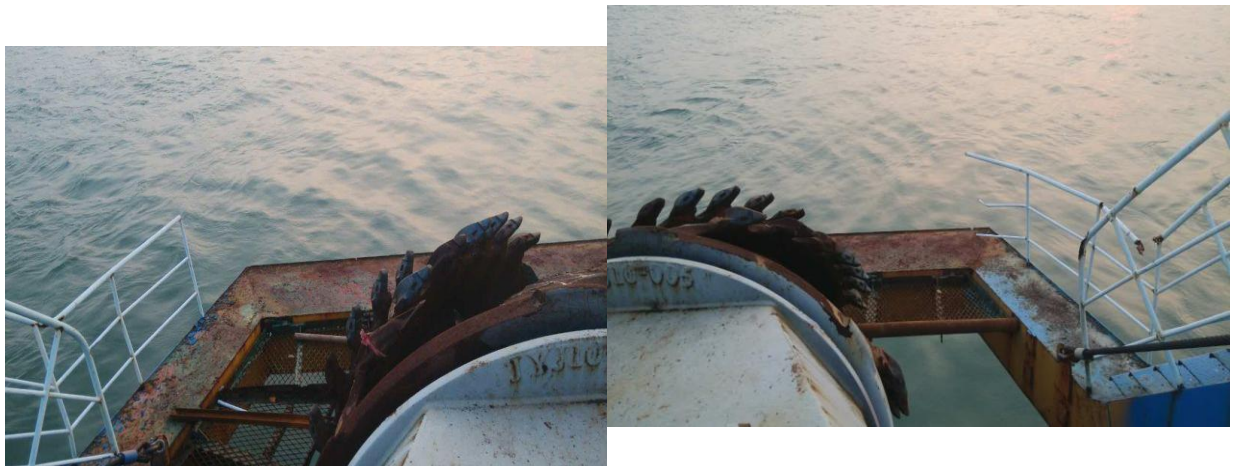
图6 “润欣6号”轮船艏工作平台栏杆损坏照片

“润欣6号”轮长期停靠象山石浦振鹤船厂岸边的公共水域内 ,船艏码头工作平台栏杆被渔船碰撞损坏未及时修复 ( 详见图5照片 )。

2、船艙工作平台甲板栏杆损坏未修复，也没有对损坏的船艙工作平台甲板栏杆采取临时措施，如设置安全绳等，导致船上人员被海浪打入大海后失踪。

3、所有船上人员没有意识到船艙铰刀工作平台栏杆损坏可能会造成船上人员被海浪打出工作平台的危害；负责人吴某某没有及时制止孙某某的不安全行为，也未督促孙某某穿戴必要的救生设备或采取其他足以保障安全的措施。

4、连接的栏杆的安全绳可有效防止船上人员被海浪冲出艙楼甲板的危险，且能在一定程度上减少伤害；

3、船公司应加强对船舶的跟踪管理，提高船舶设备检修、保养质量，及早发现并消除船舶重大安全隐患。
