## 天津 11·22 “华东 26”轮舵叶、左右锚及锚链丢失事故调查报告

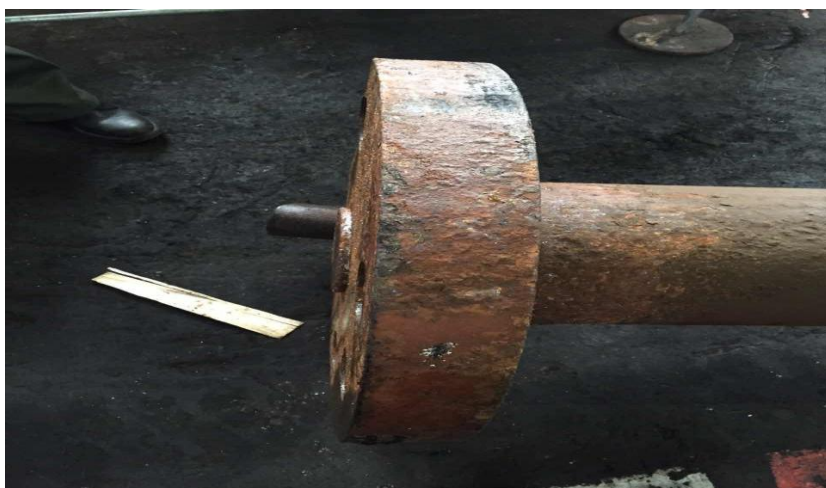
图二：“华东 26”轮损坏的舵杆

“华东 26” 轮 11 月 22 日发生事故后，第一时间拖至天津新港船厂进行修理，修理完毕后，天津新港船厂修船技术部提供的“华东 26” 轮舵系修复工艺显示：舵杆法兰变形严重，法兰（直径 $\Phi 950$ ，厚度 92mm）下平面出现向上弯曲（约 30mm-40mm）的现象，弯曲面积约为法兰平面的 3/4，6 个链接只剩 2 个，其中一个已经断掉，6 个螺栓孔（ $\Phi 95$ ）中的 3 个内表面出现严重变形。根据残存的舵杆和法兰盘和船舵修理厂家提供的资料分析，“华东 26” 轮舵的维修保养不到位，舵及舵杆存在安全隐患，是导致

本次舵叶脱落丢失事故的直接原因。

2、连云港恒荣船务有限公司应加强船舶各种维修保养和检查工作的监督管理，完善相关的体系制度，确保维修保养和各种检查工作得到严谨落实。

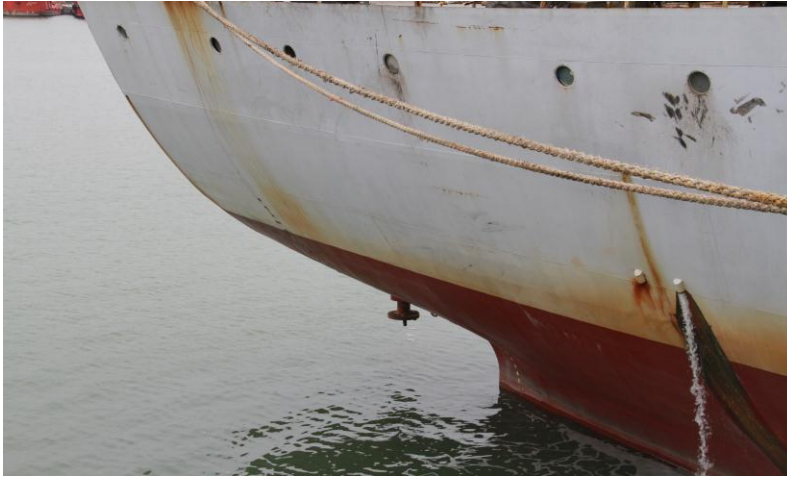
图三：“华东 26” 轮舵丢失

0823 时，“华东 26”轮航行至曹妃甸锚地东侧时，船长和大副在驾驶台听到船尾一声响后，船舶无舵效，船舶失控。通过了解机舱情况有无异常，船长和轮机长判断为舵叶丢失，此时，船舶概位  $38^{\circ} 48' .9N/118^{\circ} 46' .9E$ 。

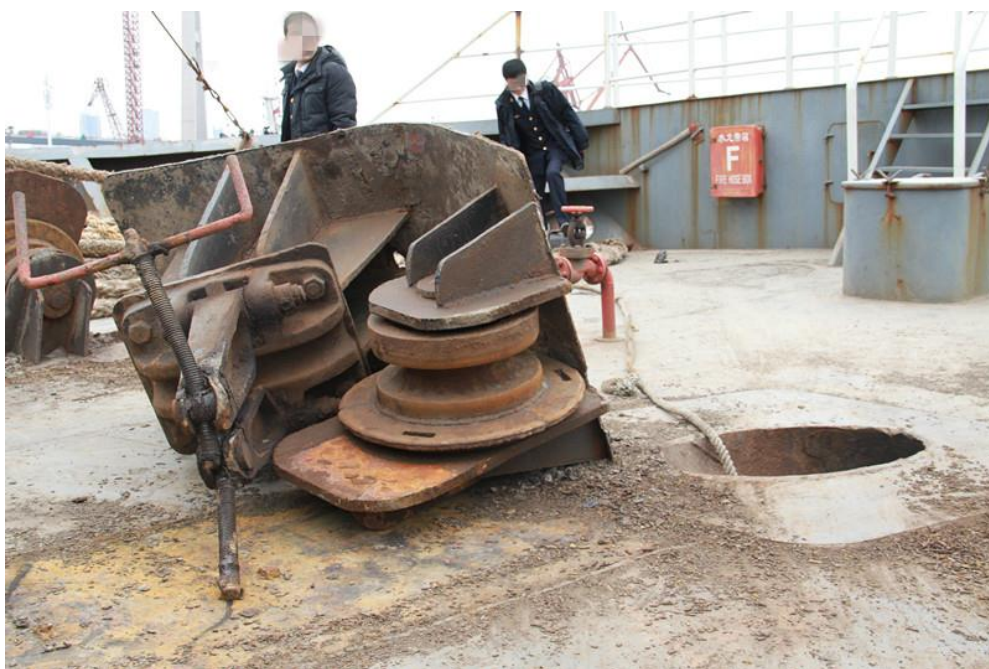
1118 时，右锚制链器底部与船头甲板焊接部分开裂脱落，刹车带打滑，右锚及锚链全部丢失，船舶概位： $38^{\circ} 48' .2N/118^{\circ} 45' .9E$ 。

通过现场勘查，发现右锚和右锚链全部丢失，右锚制链器整体从船头甲板开焊脱落，船上没有右锚链断裂残存，从救助船现场录像资料显示，“华东 26”轮在抛右锚锚泊中，没有发生走锚现象。在船舶没有走锚，锚链没有断裂的情况下，制链器发生开焊，基座脱落现象，说明“华东 26”轮右锚制链器的焊接工艺存在一定缺陷，该缺陷是导致右锚及锚链丢失的直接原因。

图五：“华东 26”轮损坏的右锚制链器
