# 江内“8·9”“志 XXX2”船人员伤亡 事故调查报告

## 一、事故简况

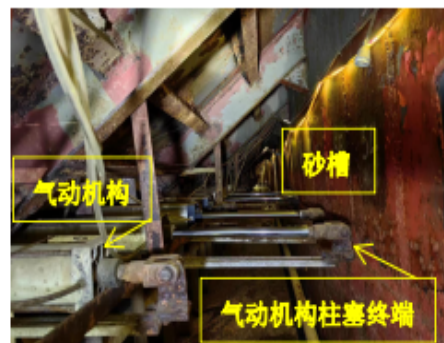
图 4：砂门开启时气动机构状态

安装气动砂门开关装置的自卸砂船在正常卸货时，砂门开启过程中砂槽内的气动机构柱塞会弹出，穿过砂槽左舷一侧过道，最终柱塞终端距离舱壁仅 0.08 米。在卸砂或石粉时会存在砂门被砂石卡住不能正常开启的情况，此时船上人员会进入砂槽左舷一侧的过道，通过敲打砂门的方式活络砂门，气动机构柱塞在砂门活络后会突然弹出。船上人员在砂槽左舷一侧过道活动时存在被弹出的气动机构柱塞撞击挤压的风险。

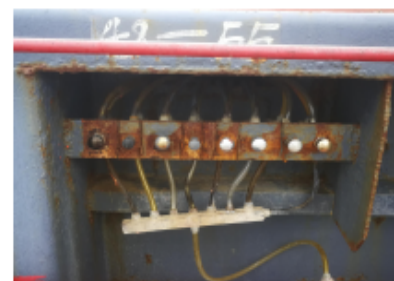
图 3：砂门开启关闭装置的控制开关

所示），以便砂、石等货物通过砂门流到货舱底部的输送带上，从而通过输送带的运转进行卸货作业。该船在左舷舱口围板上设有 11 组气动砂门开关装置控制开关，共计 87 个控开关，分别控制货舱底部对应的 87 个砂门。

操作控制开关的普通船员有时会通过对讲机告知砂槽中的船员将要开启哪个砂门，有时也不告知；砂槽中的船员是否敲打了未正常开启的砂门或者敲打后砂门是否已开启，也不会告知操作控制开关的普通船员；操作控制开关的普通船员不清楚砂槽中船员的具体位置，甚至不清楚砂槽中是否有人；砂槽中的船员也不清楚操作控制开关的船员将会开启哪一个砂门；船员在卸货期间均带有对讲机，船员有时会通过对讲机沟通工作情况，但由于卸货过程中噪音较大，经常听不清对讲机中的声音，船员之间也没有其他有效的沟通方式。
