MAIR149800201908

## 深圳“7·25”“Y”轮人员伤亡 事故调查报告

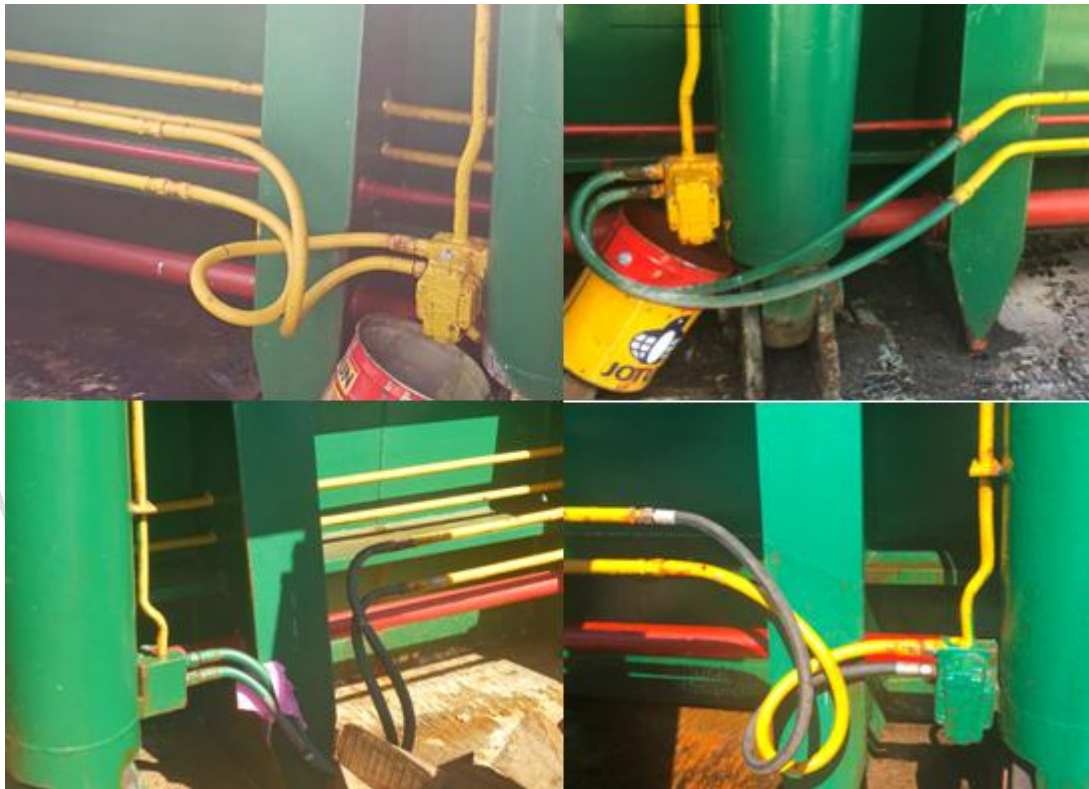
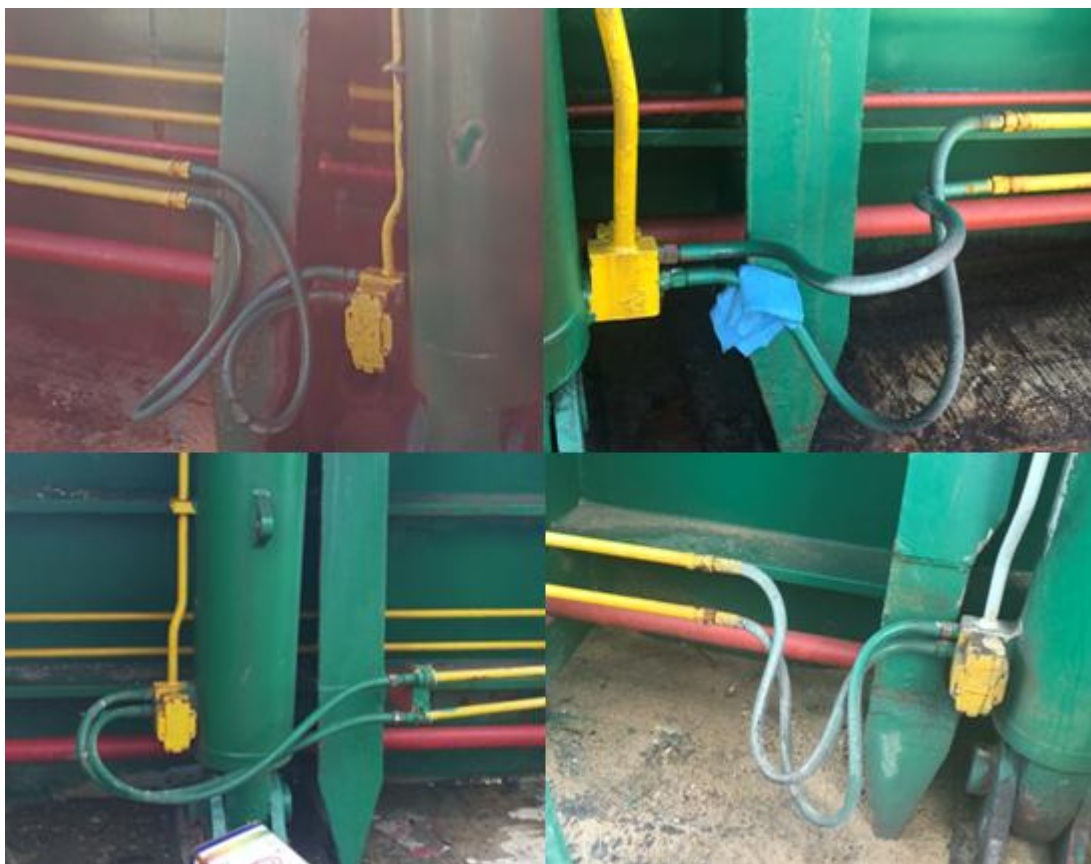
图2：船舶NO.1舱口围橡胶液压软管勘查

图3：船舶NO.2舱口围橡胶液压软管勘查

图4：船舶NO.3舱口围橡胶液压软管勘查

经调查，船上现有橡胶液压软管除最新更换的软管之外，均有涂刷油漆，以及多处有渗漏、较大的弯曲度等情况。

据调查，船上的橡胶液压软管普遍存在备件储存期过久、软管弯曲曲度过大、软管长度过长或过短、未采取防护措施、未适当使用固定装置、软管扭曲、接头处扭曲负

荷过大等软管选择、贮存、安装、使用和维护软管及软管组合件不规范的情况，同时包括爆裂橡胶液压软管在内多数橡胶液压软管被涂上普通油漆，而非经认可或制造厂家指定的特定种类的软管保护涂料或油漆。软管涂刷普通油漆，在可能促使软管腐蚀的同时，也妨碍软管使用状态的检查，增加了识别橡胶液压软管渗漏裂缝等故障的难度。

3、组织对所管理的同类型船舶的舱盖液压系统管路进行全面检查，加强橡胶液压软管的维护管理。建议对有液压油渗漏迹象或隐患的橡胶液压软管、按照相关国家标准或国际标准已达到使用年限或应停止使用的橡胶液压软管及已涂刷油漆的橡胶液压软管路进行换新，按照橡胶液压软管制造厂家的技术说明书、国家标准及国际标准和航运良好做法，加强新换软管的维护和管理。不推荐直接用涂料或油漆在软管上进行标志，除非经认可或制造厂家指定的特定种类的软管保护涂料或油漆，否则对于需要的进一步的标志或标识应通过在软管上粘贴带有所需标志内容或颜色的胶带来实现，以免油涂料或油漆促使软管腐蚀及妨碍软管使用状态的检查。

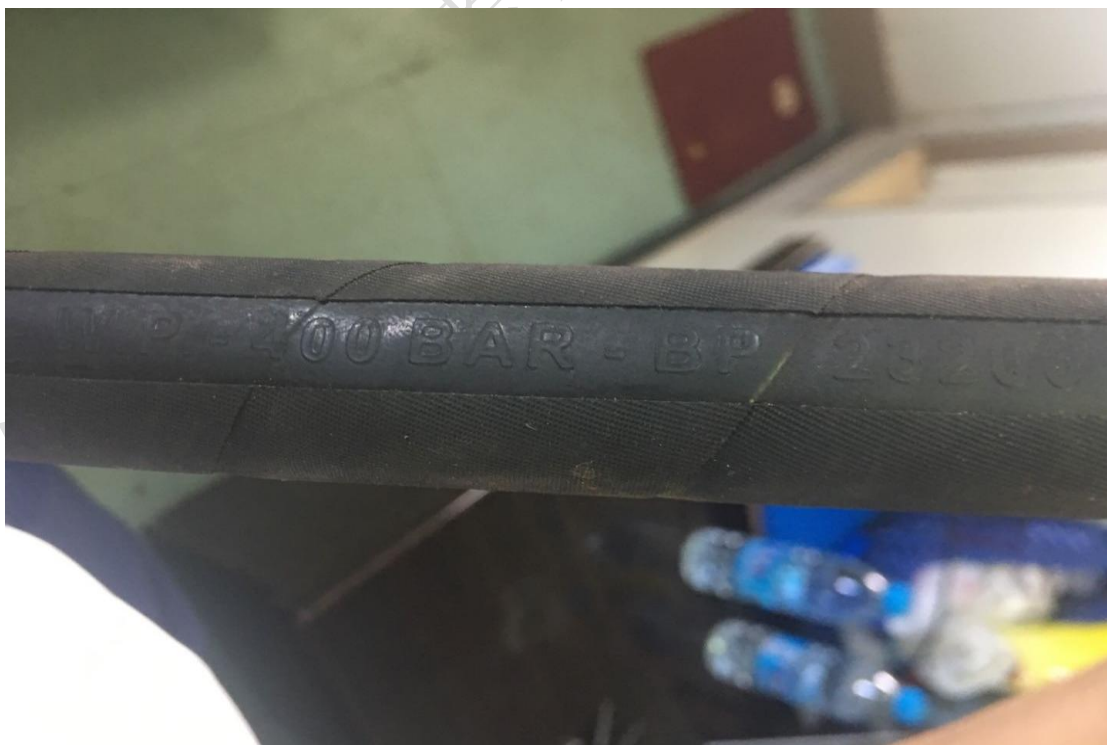
“Y”轮三个货舱的舱口围附近一共安装有橡胶液压软管共 24 根，其中每舱口围左前、右前、左后、右后各 2 根。船上在用的橡胶液压软管由于涂刷油漆无法查看具体详细信息，船上也未能提供该批次橡胶液压软管的具体详细信息。根据调查时船上提供的一条备用橡胶液压软管和船上新换软管显示的标记信息“@WEILIDA 4SP DN16..... W.P.400BAR.....3Q14”，对照 GB/T 10544《橡胶软管及软管组合件 油基或水基流体适用的钢丝缠绕增强外覆橡胶 液压型 规范》，其含义为橡胶液压软管品牌是 WEILIDA，为四层钢丝缠绕橡胶软管，通径 16mm，最大工作压力 400BAR,生产时间为 2014 年第 3 季度。

图5：船上橡胶液压软管备件

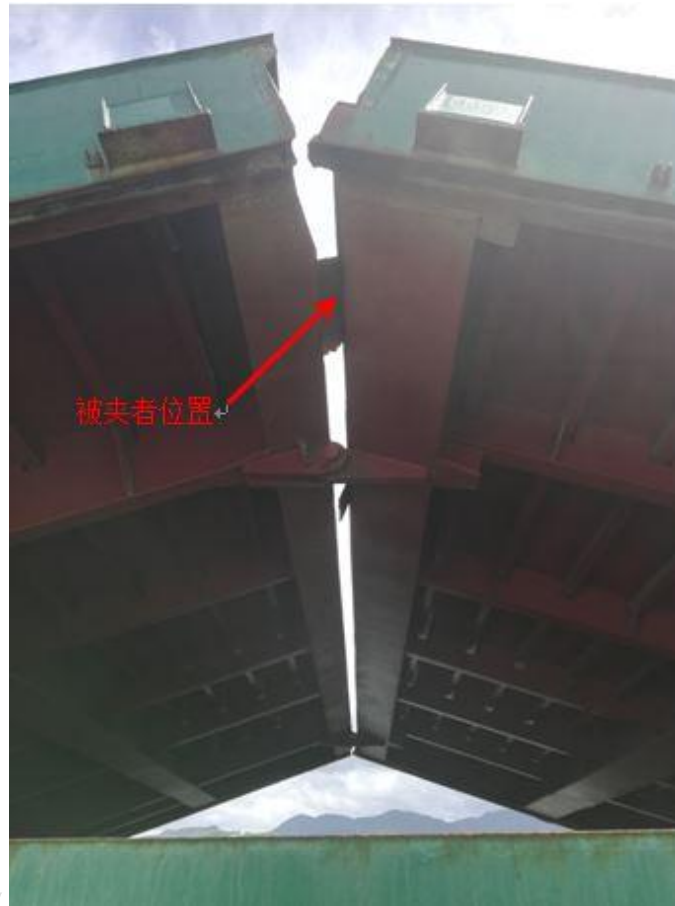
NO.1 舱的 3 号舱盖与 4 号舱盖相互支撑为“八”字形，舱盖与舱口围上沿水平成约  $30^{\circ}$  角。三副及三名水手共 4

图11：保养作业时舱盖状态

船舶在舱盖处于“八”字形状态下安排船员进行舱盖保养作业违反《开关舱作业安全须知》要求。舱盖处于开启不到位的“八”字状态下，制动插销无法起到应急制动保障作用。舱盖橡胶液压软管突然爆裂后，舱盖失去液压系统支持和其他制动辅助，受重力作用迅速下滑，并挤压无法及时抽身的作业水手 N，最终造成其死亡。

1、将本次事故通报公司所管理船舶，加强安全培训和教育。公司应组织开展公司管理体系文件的再学习再培训，加强所属船舶船员的安全生产知识、技能和风险意识的教育，特别是《开关舱作业安全须知》等有关甲板设备的相关操作规程的培训和学习，明确操作要点，严禁开关舱盖开启未到位情况下进行相关作业，防止类似事故的发生。

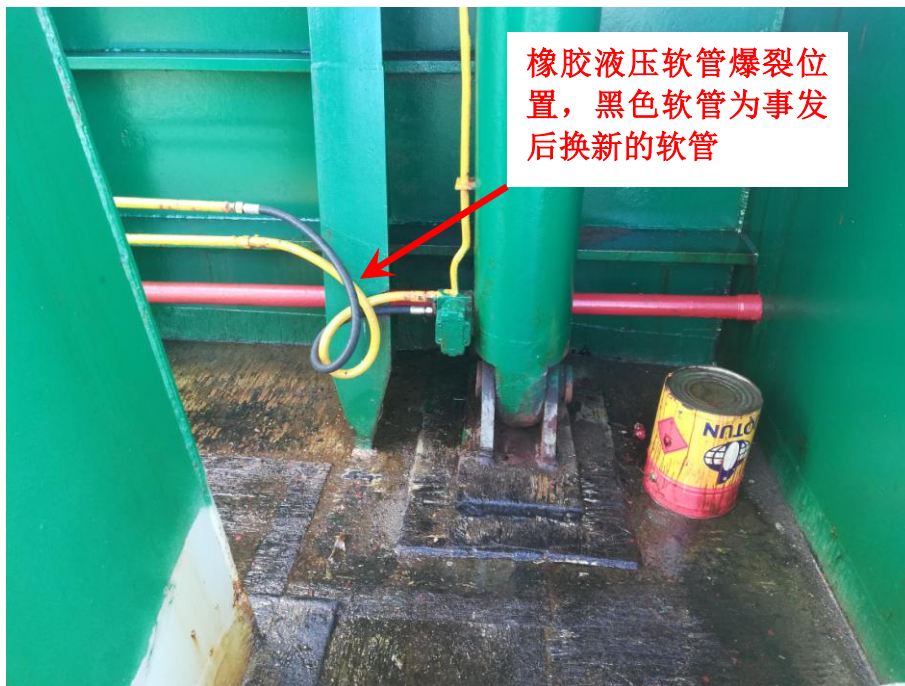
7月25日1633时，船上人员发现系橡胶液压软管爆裂，随后大管轮组织人员进行橡胶液压软管更换。

图13：更换后的橡胶液压软管
