# 秦皇岛“10·2”“冀秦游 00640”轮人员落水事故调查报告

## 一、事故简况

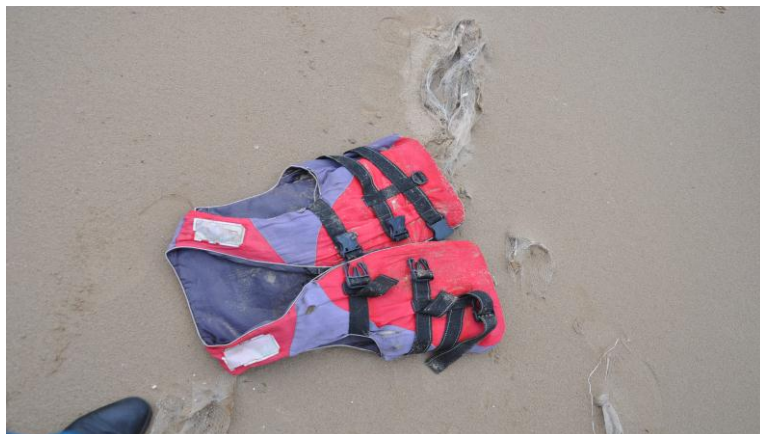
图一

1. 据其他两名获救人员在笔录中描述事发前三人均穿着救生衣，但遇难者赵振力被救上来的时候，身上并没有穿着救生衣。在遇难者尸体被冲上岸的位置附近发现了一件救生衣（见图一），经指认为死者所穿救生衣。

2. 从调查人员现场勘验情况来看，救生衣反光带破损，浮力材料手感较轻、材质松软、手压后不能迅速回弹。经事故调查人员判断，救生衣可能不能保证落水人员漂浮在水上。经了解，冀秦游 00640” 轮无法提供救生衣的相关合格证书。

综上所述，调查组认为赵振力所穿救生衣不合格或没有正确穿戴救生衣致使脱落是导致其溺水死亡的可能原因。
