# 唐山“6·16”“宏伟16”轮船员

## 跌落坠亡事故调查报告

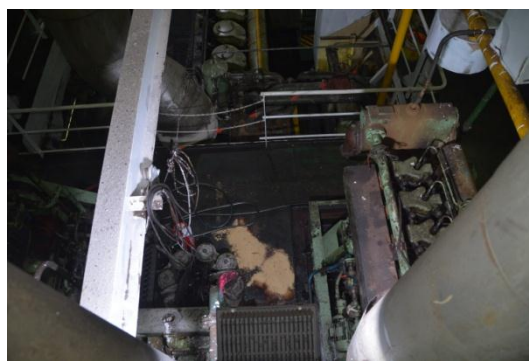
通过现场勘查发现：事发地点在机舱辅机层 1#辅机和 2#辅机之间，勘查时辅机层的血迹已用沙土遮盖，但沙土周边位置可见渗透的红色血迹。

图 2：辅机层人员着地位置
