# 中山“8·30”“粤江盈\*\*”船工伤事故 调查报告

报告编制：事故调查组

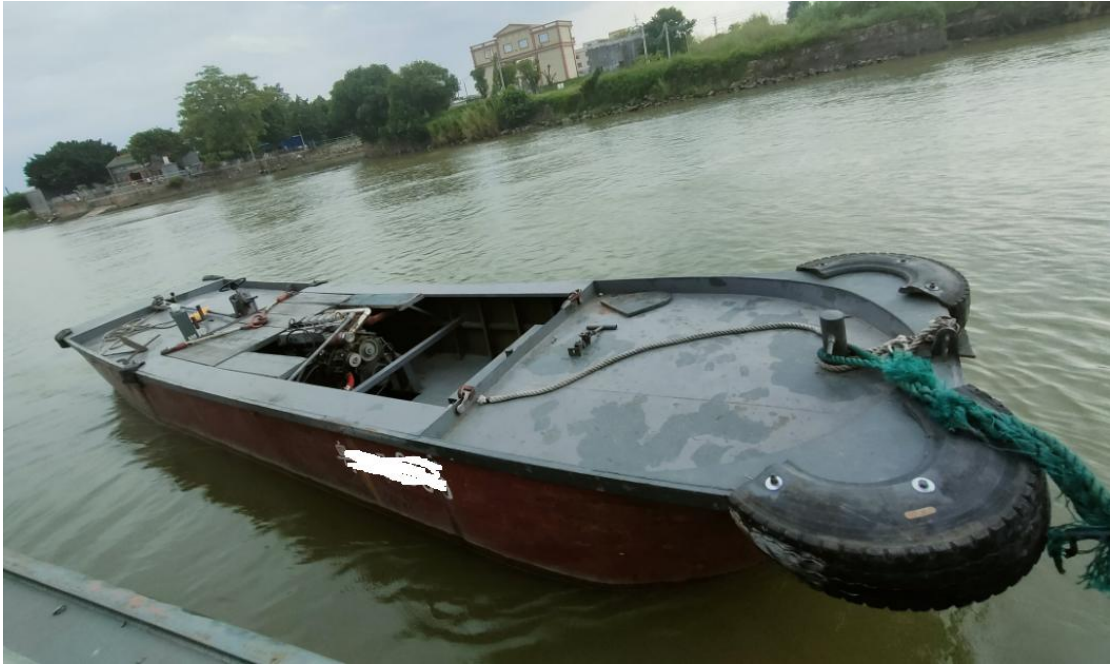
图 2: “粤江盈\*\*” 船附属艇

“粤江盈\*\*” 船附属艇平时主要吊放在“粤江盈\*\*” 船艏部，主要用途为工作交通艇。经现场勘查，附属艇船中附近标有船名“粤江盈\*\*”，船长约 9.95 米，船宽约 2.20 米，型深约 1.15 米，有主机 1 台，船艏有螺旋桨和舵板，单机单舵。

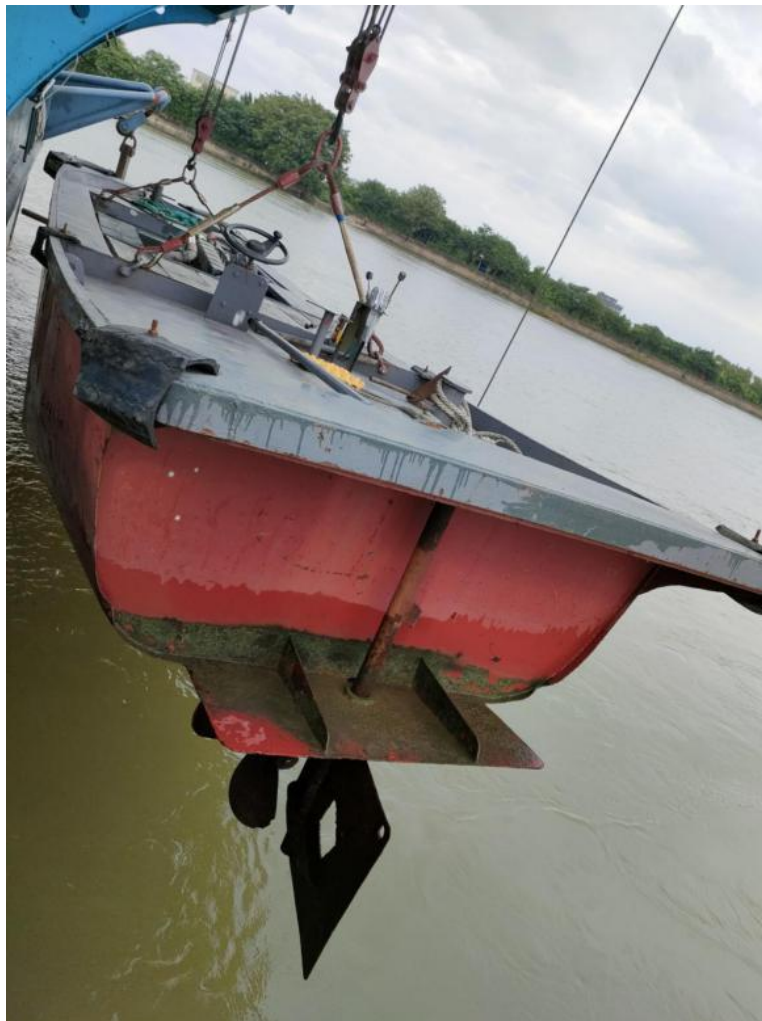
图 3: “粤江盈\*\*” 船附属艇螺旋桨

约 1553 时，陈某某独自驾驶附属艇返回“粤江盈\*\*”船，返回途中经过“粤江盈\*\*”船右舷缆绳下方时，“粤江盈\*\*”船右锚走锚，右锚锚链突然松弛，同时“粤江盈\*\*”船船艏突然发生向左摆动，致使右舷缆绳松动向下坠落晃动，为躲避缆绳，陈某某操作附属艇由“前进档”改为“后退档”，但也不能及时避开，迅速被缆绳挂倒跌入水中，在水中被倒

车中的附属艇尾部螺旋桨打到。与此同时粤江盈\*\*”船右锚锚链拉紧，其艏艏停止摆动（走锚、艏艏向左摆动时间大约持续了9秒），缆绳坠落入水中，并卡住附属艇艏部。陈某某随后漂至“粤江盈\*\*”船船艏左舷，水面上出现血红色。

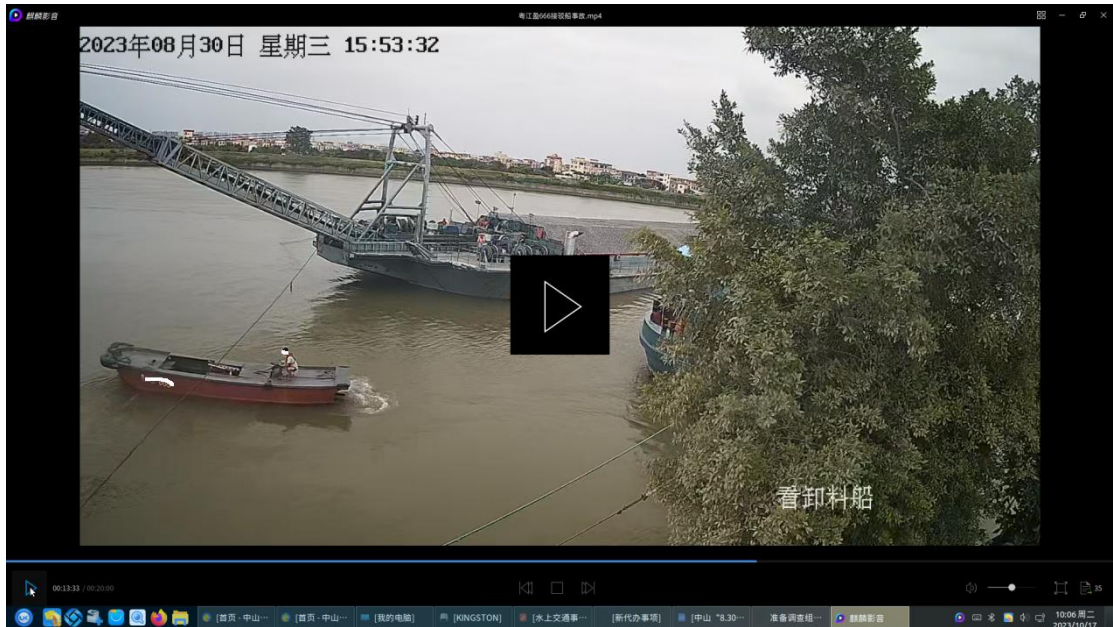
约 1552 时普通船员陈某某和轮机长郭某某开附属艇从“粤江盈\*\*”船左舷出发，航经右缆绳下方，将左艏缆带到码头岸边，然后郭某某上岸将缆绳套在缆桩上，观察船舶输送带与卸货斗的位置情况，陈某某独自驾驶附属艇返回“粤江盈\*\*”船。

图 6：“粤江盈\*\*”船附属艇经过缆绳下方

（一）深刻汲取事故教训，将事故案例通报公司所有船舶，同时制定附属艇带缆作业操作指南，加强船员安全教育培训，提高船员的安全意识，要求船舶在靠泊作业期间，督促船舶要严格遵守操作，加强瞭望，高度警惕，同时督促附属艇不要在船舶缆绳下方作业航行，同时制定相关制度，明确只有接受过驾驶相关专业培训，具备安全操作技能的驾驶员或船长才能操纵附属艇，防止类似事故发生。

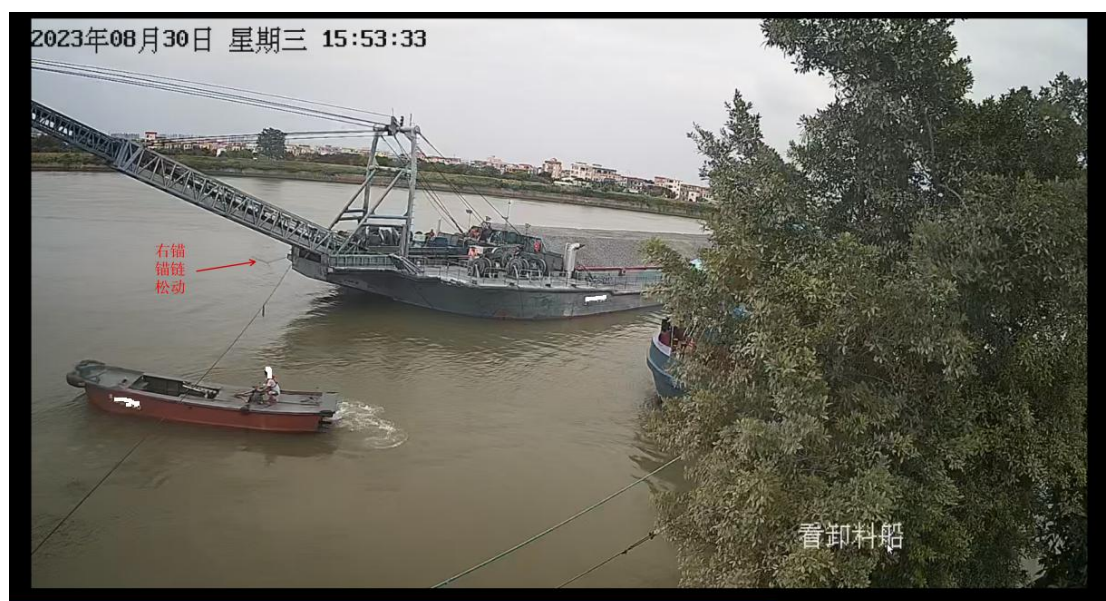
图 7：“粤江盈\*\*”船右锚锚链突然松动

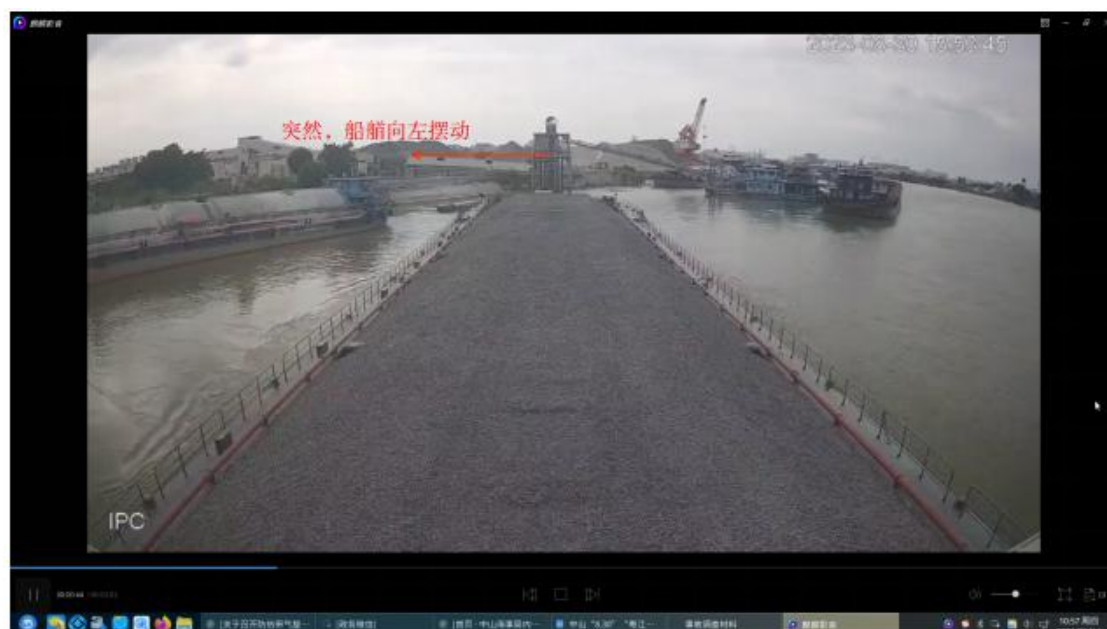
图 8：“粤江盈\*\*”船艏向左摆动

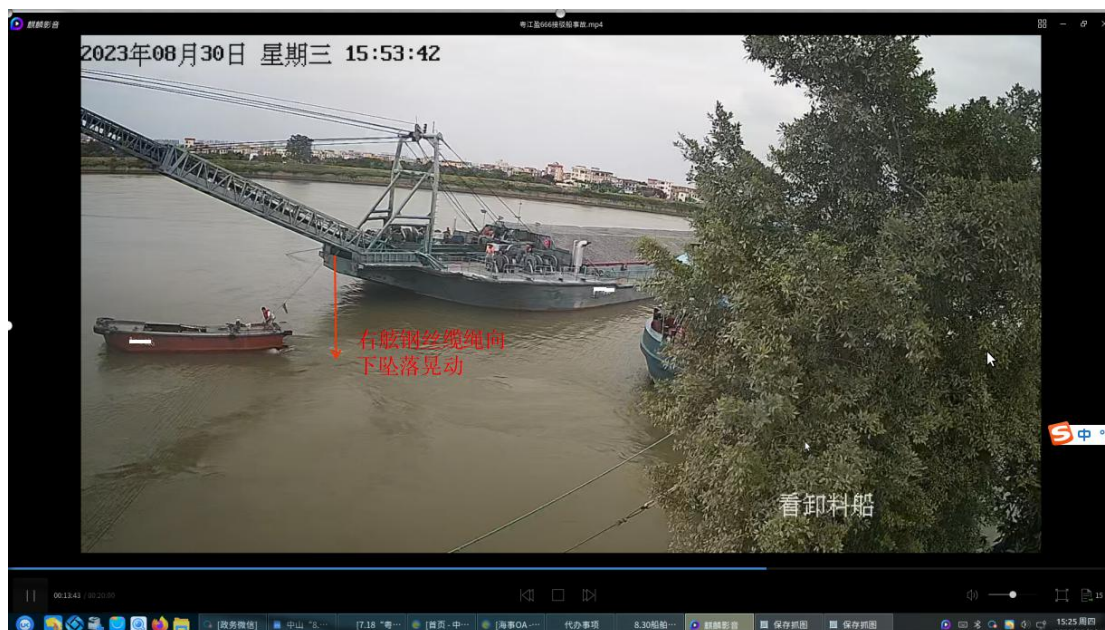
图 9: “粤江盈\*\*” 船右舷缆绳向下坠落晃动

附属艇驾驶人员陈某某疏忽大意，在驾驶附属艇带缆过程中，未能意识到在缆绳下方经过的风险，未能尽到应有的谨慎；恰逢“粤江盈\*\*”右锚走锚，在风流的共同作用下“粤江盈\*\*”船艏向左突然摆动、艏右舷缆绳下坠，下坠的缆绳将陈某某刮倒跌落水中，导致陈某某被附属艇尾部螺旋桨打到身亡，是事故发生的直接原因。

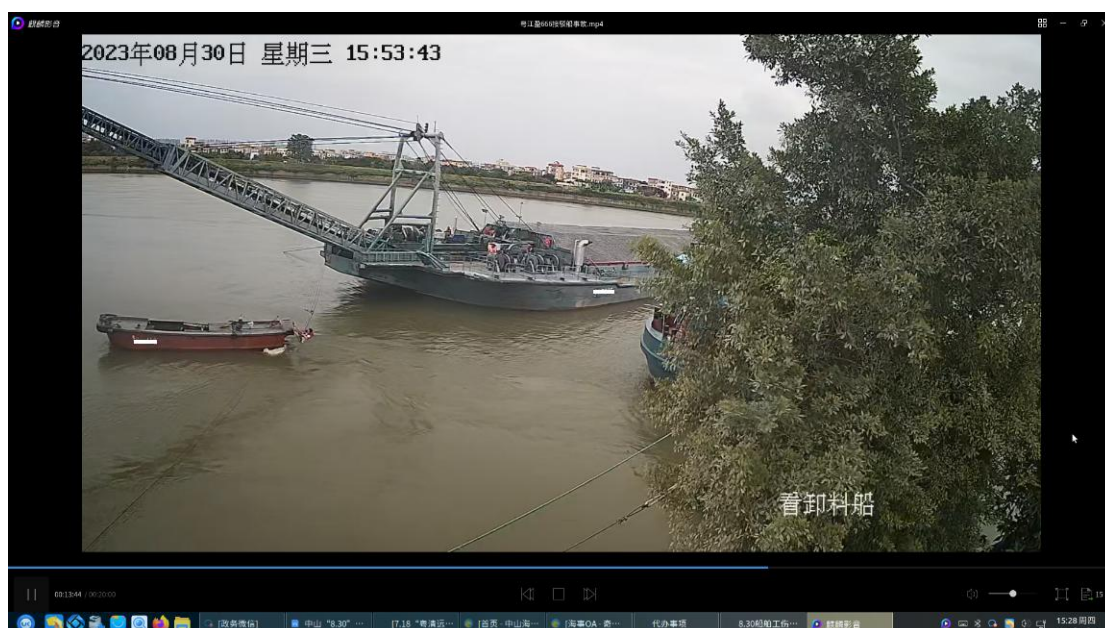
图 10: 陈某某被右舷缆绳刮到跌落水中

（二）船舶在靠泊作业、带缆作业期间，督促船长要加强指挥协调和瞭望，加强作业现场的指挥协调和安全管控，合理安排人员，分工协作，发现隐患要及时纠正和提醒，防范类似事故的再次发生。
