# 沧州“11·27”“行运999”轮人员落水失踪事故调查报告

2015年11月27日0150时许,安徽芜湖籍干货船“行运999”轮1名船上人员在黄骅港水域38° 22.99' N/118° 04.39' E(概位)处意外落水后失踪,构成一般等级事故。

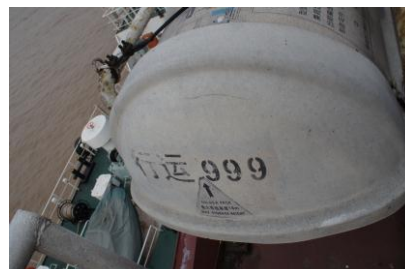
事故船舶船体无船名、船籍港等信息，船上救生筏表面有“行运999”标识。

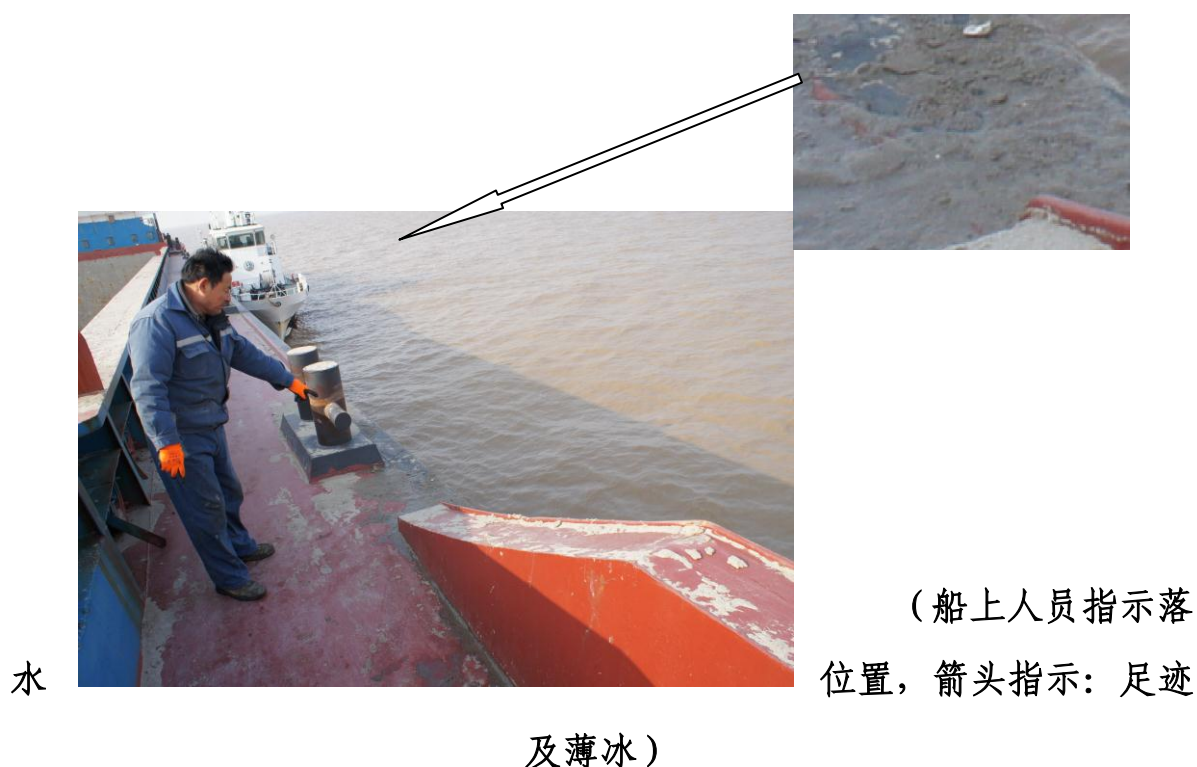
根据当事人失踪人员指证落水位置，调查人员对现场进行了勘验，发现现场有薄冰与足迹；主甲板无舷墙或护栏，也未在甲板上设置防滑设施，舱室外壁未装设扶手，亦未发现有其他等效措施以保证人员安全。

1. 船舶因素：事故船舶无舷墙或护栏，甲板未设置防滑设施、舱室外壁未装设扶手，亦无其他等效措施，船体结构低于《钢质内河船舶建造规范》的要求。
